府谷县三道沟煤矿

矿山地质环境保护与土地复垦方案

编制单位：中煤航测遥感集团有限公司

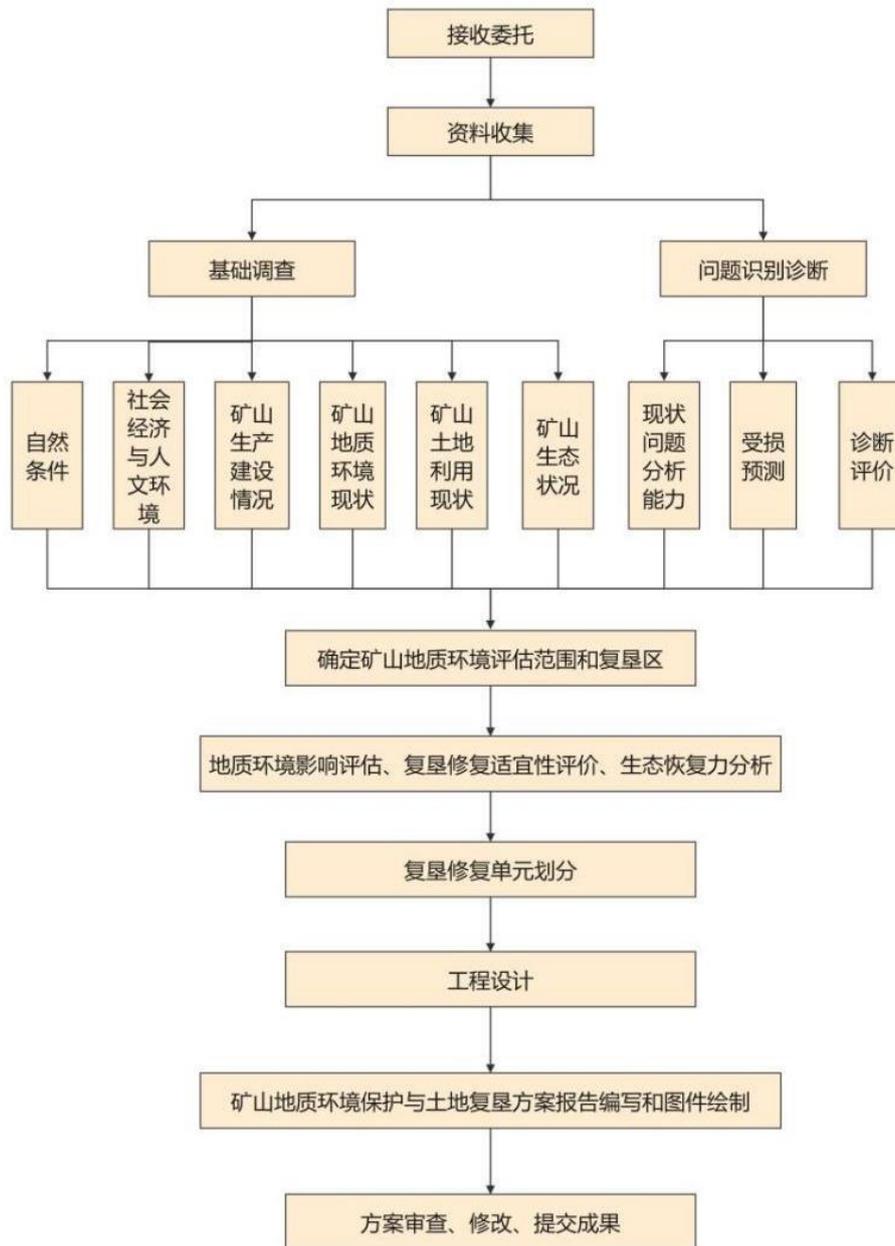
图 0.5-1 工作程序框图

本方案编制按照《煤矿土地复垦与生态修复技术规范》（GB/T 43934-2024）规定的程序进行（见图 0.5-1）。

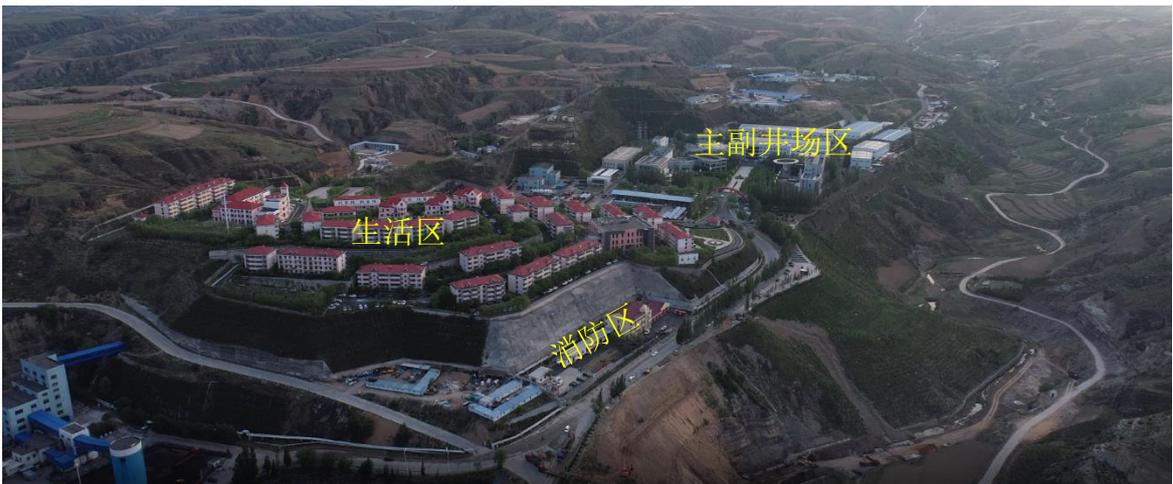
照片 1.4-1 工业场地全貌 1（镜向 270°）

工业场地位于凉水沟口南侧、矿区东部 5⁻² 煤层露头处，为典型的黄土丘陵沟壑地貌，地形起伏大，地面标高+1080~+1170m，占地面积 66.4764hm²；根据地形条件，分成主副井场区、筛分车间、消防区、炸药库及生活区及其他区（照片 1.4-1~照片 1.4-4）。

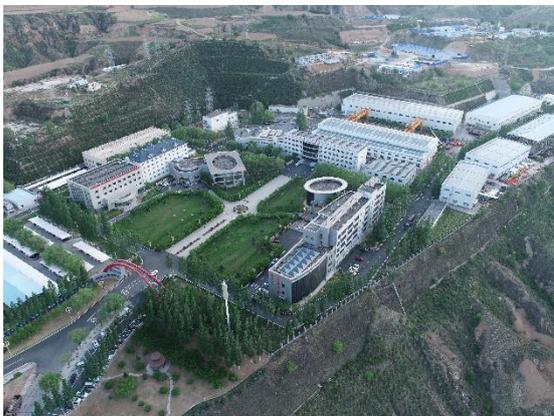
照片 1.4-2 主副井厂区（镜向 270°）

（1）主副井区：位于整个工业场地中部，占地 13.8975hm²，按功能分为厂前区、生产区和辅助生产区：厂前区位于东侧，由北向南布置办公室、食堂和单身公寓等。生产区主要由主平硐口房、空气加热室、变电所、原煤缓冲仓和井下消防洒水水池组成，布置在场地东南角；辅助生产区在场地中西部和副平硐口房的南、北两侧，主要布置污水处理站、消防材料库、岩粉库、水泥库、油脂库、坑木加工房、器材库、汽车库、煤矿维修车间、综采设备中转库、露天堆场、日用消防水池及泵房、35kV 变电站等。

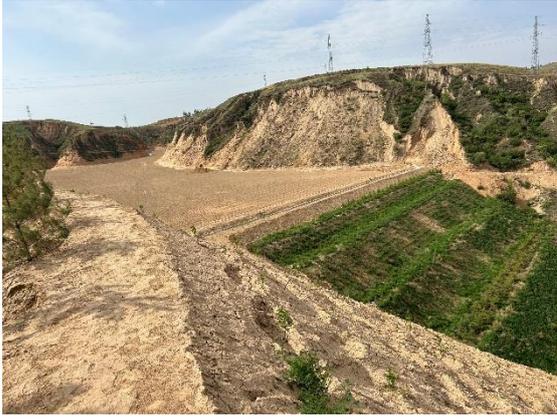
照片 1.4-5 1#排矸场上部（镜向 170°）

首采区排矸场地(1#排矸场)位于 2 号支沟内，距井口 400m，占地 3.2616hm²。排矸场采用下排式排放，场地靠凉水沟一侧设拦矸坝。排矸场容量 46 万 m³。矸石坝体边坡 1: 2，平台坡度 2%，剖面见图 1.4-5。当排弃矸石厚度达到 4.5m 后，再覆黄土，进行碾压，碾压后控制厚度大于或等于 0.5m，碾压密实度大于 0.94。矸石排满后，上部覆土压实，并植草绿化。现状已复垦（见照片 1.4-5~照片 1.4-8）。

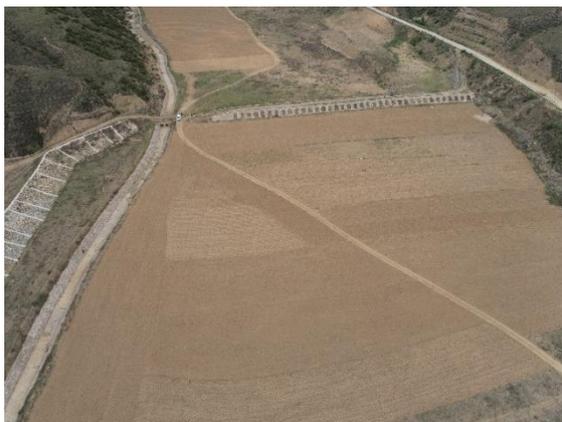
照片 1.4-9 2#排矸场整体（镜向 260°）

沟排矸场(2#排矸场)位于工业场地南侧 1km 的阴峁沟，占地面积 17.5033hm²，设计排矸容量 90 万 m³，设计排矸高度 4.5m，阴峁沟及支沟均设置拦渣坝。目前该

排矸场已排矸石量约 40 万 m^3 ，未达到设计排矸量，根据国家发改委、科技部、工信部等十部门联合印发《关于“十四五”大宗固体废弃物综合利用的指导意见》及有关环保政策，三道沟煤矿采用煤矸石井下充填技术，井下矸石不出井，洗选矸石作为配煤直接送到府谷电厂进行发电，因此该排矸场不再留续使用，现状已复垦（见照片 1.4-9~照片 1.4-12）。

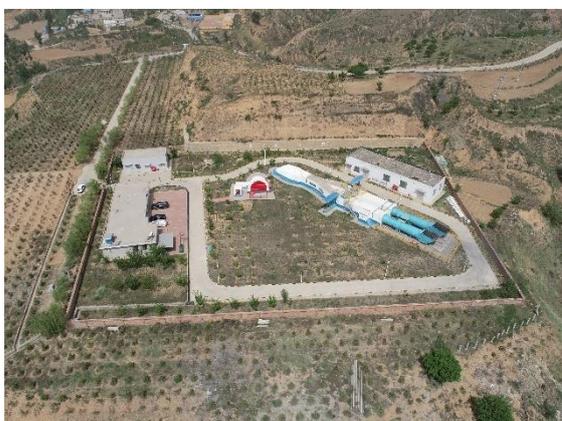
照片 1.4-13 大路塢风井场地（镜向 270°）

大路塬风井场地：位于工业场地西 3.3km 大路塬坡地，占地 1.1066 hm^2 。回风井为斜井，场地设置有门卫室、日用消防水池、配电室（见照片 1.4-13）。

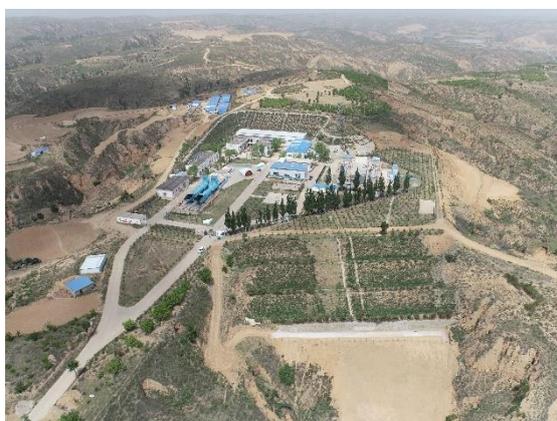
照片 1.4-14 朴牛圪塔风井场地（镜向 300°）

朴牛圪塔风井场地：位于工业场地西 7.1km 的朴牛圪塔，占地 1.36 hm^2 。回风井为斜井，场地设置有风道、通风机配电间、35KV 变电站、压缩空气站、井下消防洒水水池、锅炉房和门卫室，场地周围设 2.4m 高实体围墙（见照片 1.4-14）。

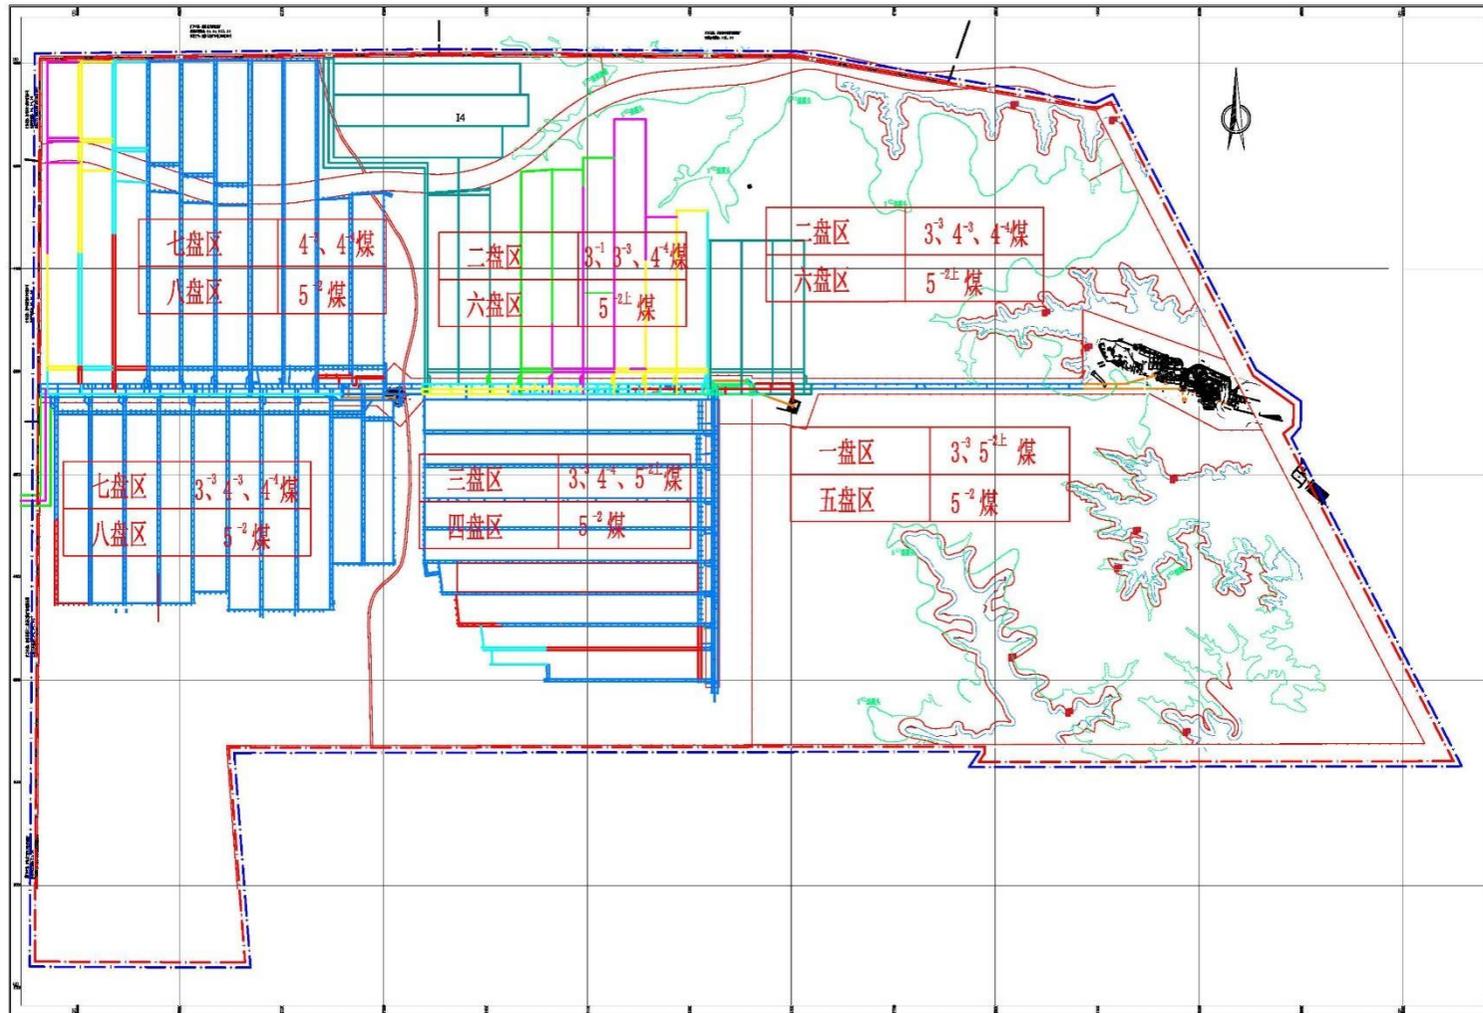
图 1.4-3 盘区划分示意图

井田范围内各煤层为近水平煤层，无大的地质构造，采用单水平盘区式开采，根据 5^{-2} 煤层分岔线及上部各个煤层可采边界，将井田按东西方向划分为 13 个盘区。其中首采区划分为一至八盘区，其中二盘区、七盘区开采 3^{-1} 、 3^{-3} 、 4^{-4} 、 4^{-3} 煤层，以 5^{-2} 煤层分叉—合并线为界，以西为七盘区，以东为二盘区。矿井投产盘区为三、八盘区。一盘区、三盘区、六盘区开采 5^{-2+} 煤层，一、三、六盘区位于 5^{-2+} 煤层分叉线以东，东西向主巷道以北为六盘区，大路塬风井场地南北向大巷以东为一盘区，以西为三盘区。四、五、八盘区开采 5^{-2} 煤层， 5^{-2} 上煤层分叉线以西为八盘区，大路塬风井场地南北向大巷以东为五盘区，以西为四盘区，见图 1.4-3。近期五年开采二、七盘区 3^{-1} 、 3^{-3} 、 4^{-3} 、 4^{-4} 煤层，三、六盘区 3^{-1} 、 3^{-3} 、 4^{-4} 、 4^{-3} 、 5^{-2+} 煤层，四、八盘区 5^{-2} 煤层。

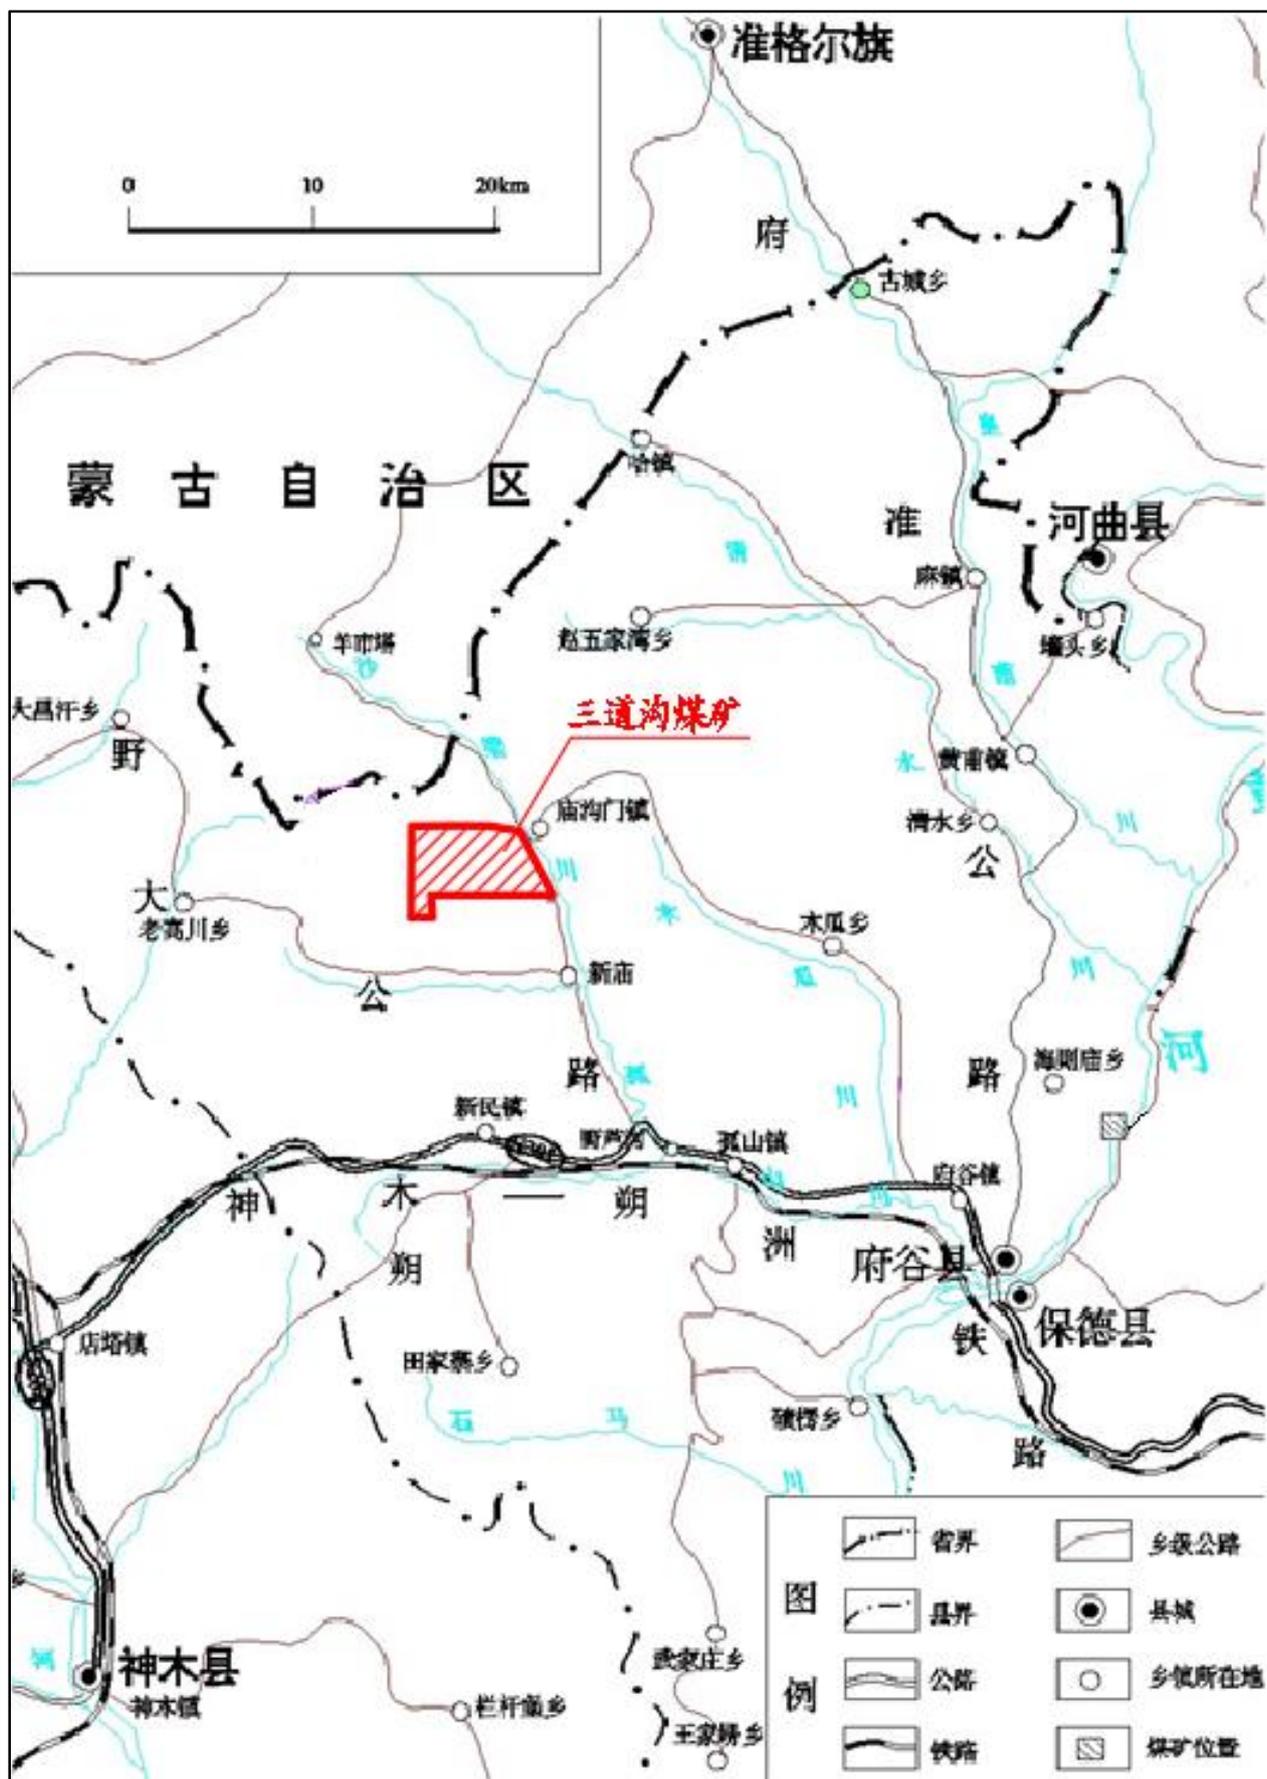
图 2.1-4 首采区水系分布图

矿区内较大河流主要有 3 条，即沙梁川、大板兔川、阳湾川，均形成树枝状支沟（流）。沙梁川为井田东部边界，自北而南经孤山川流入黄河，在矿区内主要有苜蓿沟、红石岩沟、凉水沟等支流；西部的大板兔川自北而南流经矿区西部，距矿区南约 30km 处与悖牛川汇合经窟野河流入黄河，在矿区内主要有板墩沟、秦家沟等支流；南部的阳湾川（又称三道沟）流向自西向东，在新庙村并入沙梁川，其主要支流有市沟川、熊洞沟、张明沟、开峁沟等支流。以上这些河流除沙梁川为常年流水外，其它为季节性河流。雨季雨水能快速流出本区，无积水之患。沙梁川为一条常年性河流，在矿区年径流总量 $1.1 \times 10^9 \text{m}^3$ ，流量最大为 $10.3 \text{m}^3/\text{s}$ 。本项目所在神府矿区地表水系及水功能区划见图 2.1-4。

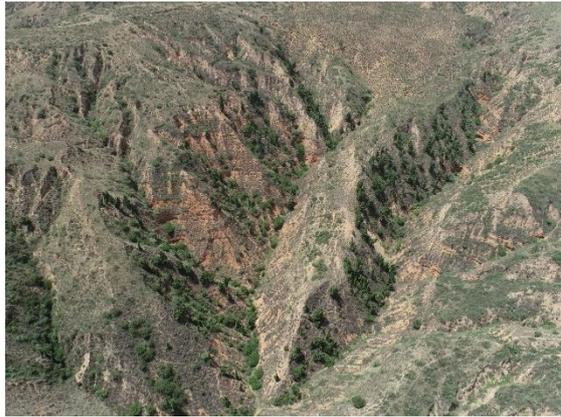
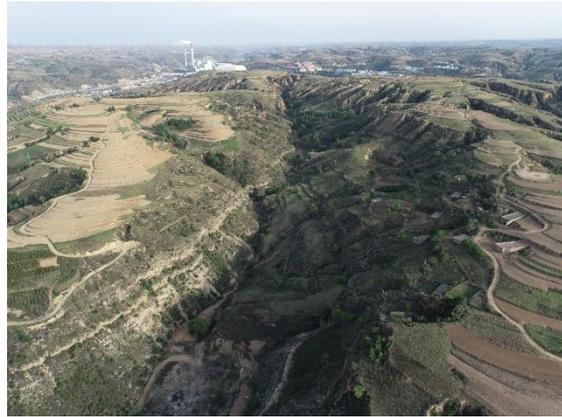
照片 2.1-1 马地梁黄土梁峁沟壑地貌（镜向 270°） 照片 2.1-2 阿崂村黄土梁峁沟壑地貌（镜向 240°）

本区位于陕北黄土高原的北缘，地形支离破碎，沟壑纵横，地貌单元属黄土梁峁沟壑区（见图 2.1-5、照片 2.1-1、2.1-2）。矿区地表大面积被第四系黄土覆盖，基岩主要出露于沟谷的中下部。地表多为以侵蚀为主的黄土梁峁区，梁面宽缓平坦，宽一般为 100~250m，以 $10^\circ \sim 20^\circ$ 的坡角向两侧沟谷倾斜；梁顶窄狭，沿分水岭有较大的起伏；地面十分破碎。区内冲沟极为发育，且都以树枝状展布，沟壑切割较深，多呈“V”型谷，黄土覆盖较厚，梁峁上较为平坦，但谷地较为陡峻，植被较为发育。

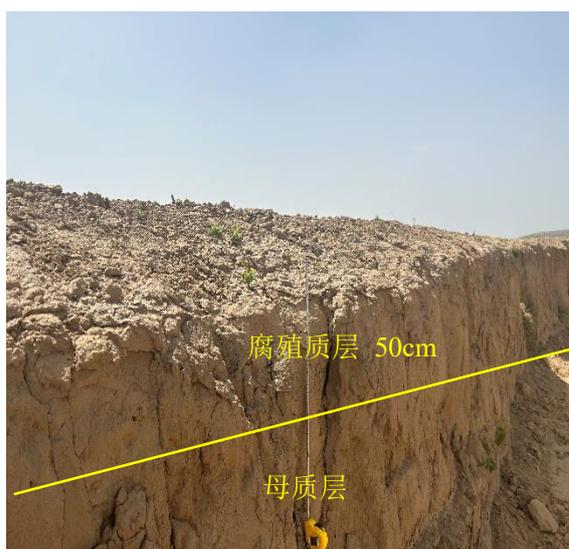
照片 2.4-1 耕地土壤剖面（镜向 210°）

耕地面积 2162.6104hm²，包括水浇地 17.3002hm²，旱地 2145.3102hm²。区域水资源缺乏，耕地主要类型为旱地，种植的主要作物有玉米、土豆、大豆、瓜类等，耕地土壤剖面见照片 2.4-1。

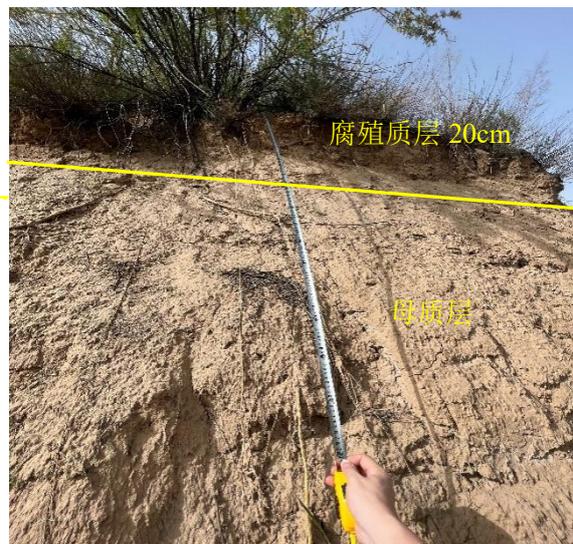
照片 2.4-4 草地土壤剖面（镜向 150°）

草地是矿区最主要的土地类型，面积 3964.4819hm²，占总面积的 47.52%，可分为天然牧草地、人工牧草地和其他草地。其中，天然牧草地面积 3598.5445hm²，其中矿区内面积 3598.4487 hm²，矿区外面积 0.0958 hm²，占总面积的 43.13%；人工牧草地面积 3.0281hm²，占总面积的 0.04%，其他草地面积 359.9218hm²，占总面积的 4.35%。区内草类主要有铁秆蒿、菱蒿、艾蒿、紫花苜蓿等。草地土壤剖面见照片 2.4-4。

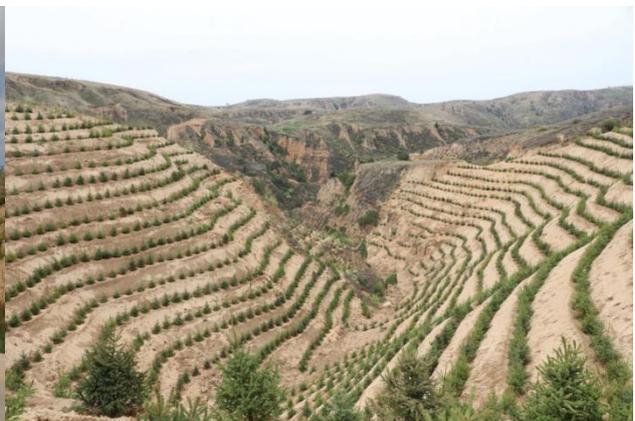
照片 2.6-2 治理区照片

的梯田式治理区域；平台整形及边坡加固，对地表土层进行深耕，将大颗粒的碎石杂物清理出来，用于平台内道路建设；平台四周土围堰、边坡采取种植油松、紫穗槐、苜蓿等植物，起到防风固沙保护环境作用；修建蓄水池及灌溉系统，在陕北地区水资源缺乏的背景下，矿井为了综合利用水资源，通过超滤系统进行净化，处理过后达到相关标准的矿井水注入农业园区的蓄水池；其次是将水管接到“大石公路”出水孔，路面和蓄水池边坡上土地硬化，收集雨水，通过自然过滤后注入蓄水池；打深井解决农民的吃水问题，多余水资源直接排入蓄水池，也作为农业、林业灌溉用水；通过养护和保养，定期对平台及边坡农作物、果园、生态林等植被进行灌溉浇水、施肥、除虫等养护，对生长情况定期监测，对边坡水土流失及稳定性进行定期监测，并做好监测记录，如遇强降水等极端天气做好应急防范措施.确保项目区内生态环境稳定，照片 2.6-2。

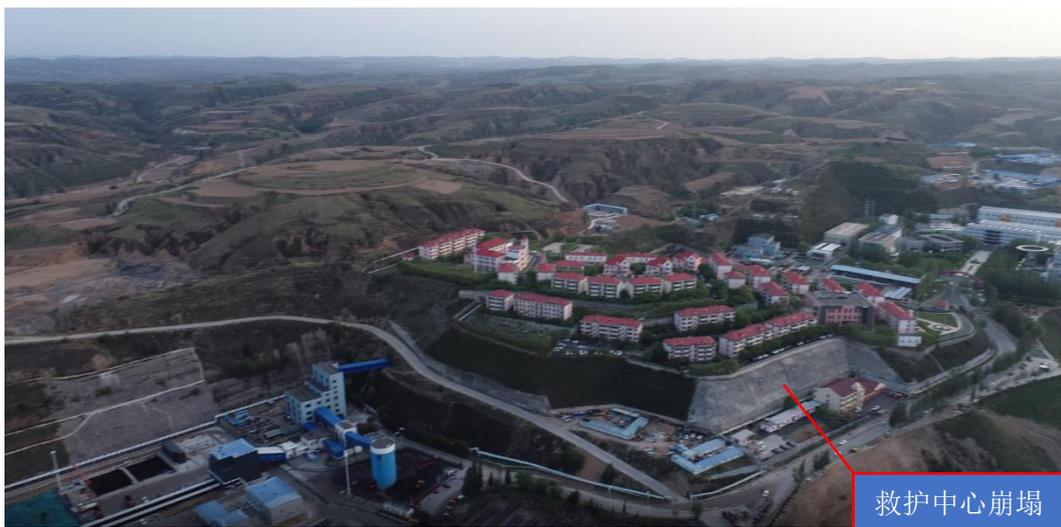
照片 2.6-5 与周边景观不协调的边坡治理（镜向 230°）

上一期方案中矿山救护中心崩塌采用了金属挂网+水泥喷护的治理方式，该斜坡治理后稳定性较好，但水泥护坡不利于植被生长，整体与周边景观不一致（见照片 2.6-5），不协调，且造成一点的光和热污染，在本次方案矿山不稳定地质体治理过程中应避免改用该种方案。

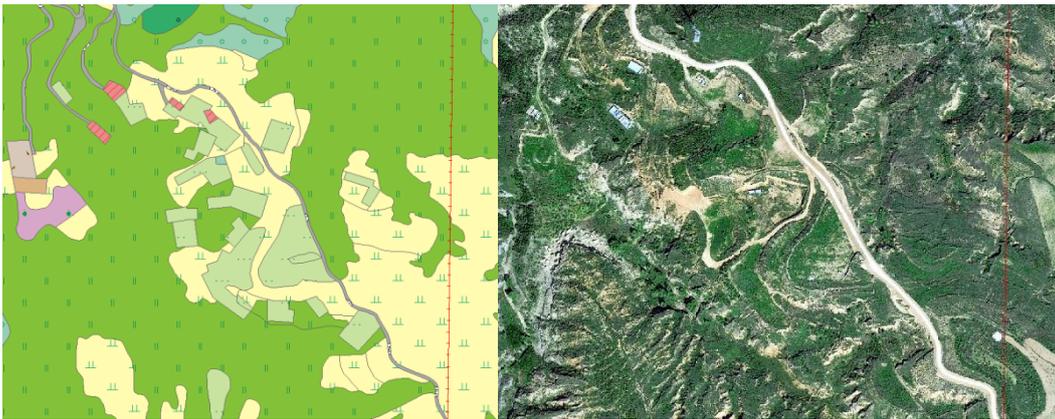
图 2.6-1 复垦后造成的耕地破碎化

庄整体搬迁后搬迁迹地均进行了整治，整治为农用地，部分区域整治后，与周围用地类型不一致，造成周边耕地连续性变差，如西尧沟村朴牛沟组，该处搬迁迹地复垦为草地，造成耕地被分割成大小不一的分散状图斑，与提倡的治理形成“百亩方、千亩方、万亩方”的土地整治思路相悖（见图 2.6-1）。建议进一步进行土地平整，提高土壤肥力，按照自然资源部《关于学习运用“千万工程”经验深入推进全域土地综合整治工作的意见》（自然资发[2024]149 号）文件精神，将该区域进行统筹规划，纳入三道沟煤矿全域整治方案中进行整体整治，建设高标准农田。

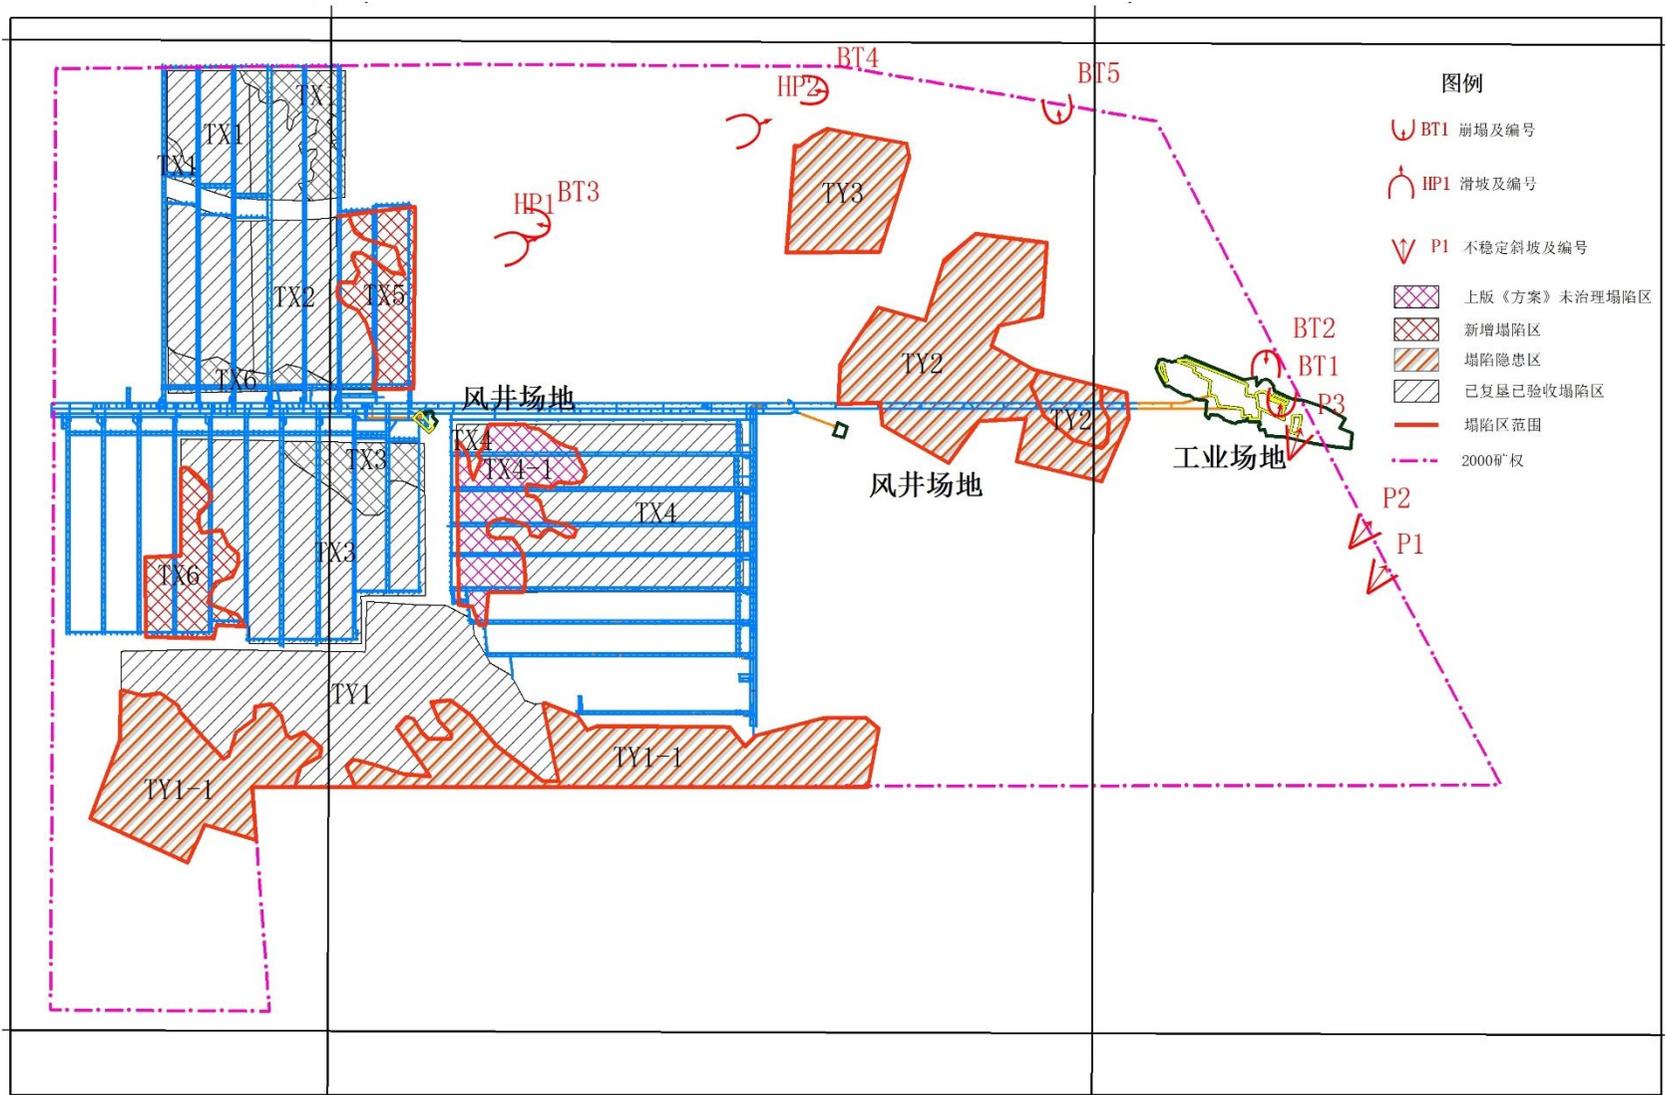
图 3.2-1 评估区不稳定地质体位置分布图

通过登录陕西省地质灾害防治信息平台，将评估区范围与一张图系统套合，评估区内发育在册地质灾害点 1 处，为前口子崩塌，统一编号 610822020013，根据数据库记载，崩塌坐标：110°46'06"E，39°13'23"N，位于庙沟门镇化皮沟牛家梁前口子，为一小型岩质崩塌。崩塌长 30m，高 20m，厚约 2m，体积 1200m³，坡度 60°，坡向 190°，威胁对象为公路，威胁财产 20 万元，危害程度低，监测责任主体为庙沟门镇政府，监测方法为目视巡查，一周一次，雨季每日一次，监测人为牛利平。本次对该崩塌进行现场调查，编号崩塌 BT2，前口子崩塌位于煤矿工业场地北部花皮沟内，距沟口约 1km 处，位于现有公路边，属于中等发育的强风化泥岩崩塌，稳定性较差，上部为草地，下部为村道（见照片 3.2-1，图 3.2-2），发育程度中等，危害程度小，危险性小，影响程度较轻。

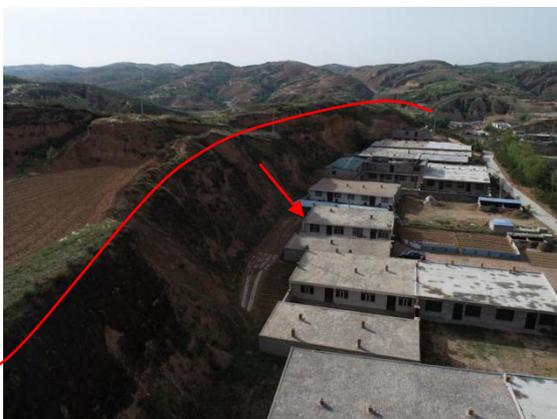
照片 3.2-2 HP1 陈俊山屋后滑坡 (镜向: 340°)

风险点编号: FGX1726, 位于西尧子沟村刘家沟组, 地理坐标位置: 110.687172°E, 39.232492°N, 为一小型滑坡, 威胁 8 户 25 人房屋 26 间。实地调查该处坡高 12~15m, 滑坡长 15m, 宽 40m, 厚约 1m, 斜坡坡度约 70°, 滑向 85°, 大部分坡体裸露, 植被发育差, 局部有滑塌现象, 威胁下部村民房屋。属于中等发育的土质崩塌, 稳定性较差, 上部为耕地, 下部为居民房屋 (见照片 3.2-2、3.2-3), 危害程度中等, 危险性中等, 影响程度较严重。

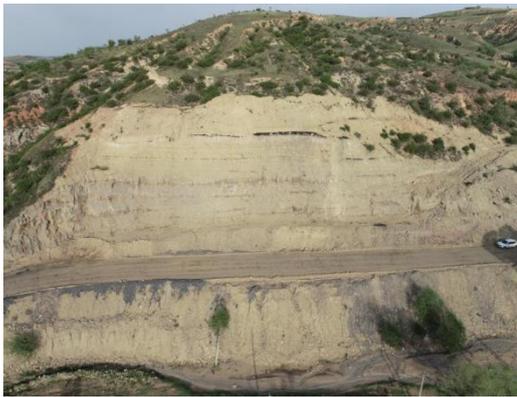
照片 3.2-6 许家梁通村路口崩塌（镜向：330°）

许家梁通村路口崩塌 (BT4)，风险点编号：FGX1640，位于杨家梁村，地理坐标位置：110.718737°E，39.245468°N。该崩塌为土质崩塌，威胁道路 50m。该处斜坡高 20m，崩塌体长 50m，高 20m，厚 2m，上部有较大块石凌空，约 1m×0.8m×0.5m，威胁下部道路，崩塌方向 270°，斜坡坡度约 70-80°。

该崩塌发育程度中等，整体稳定性较差，危害程度小，危险性小，影响程度较轻。

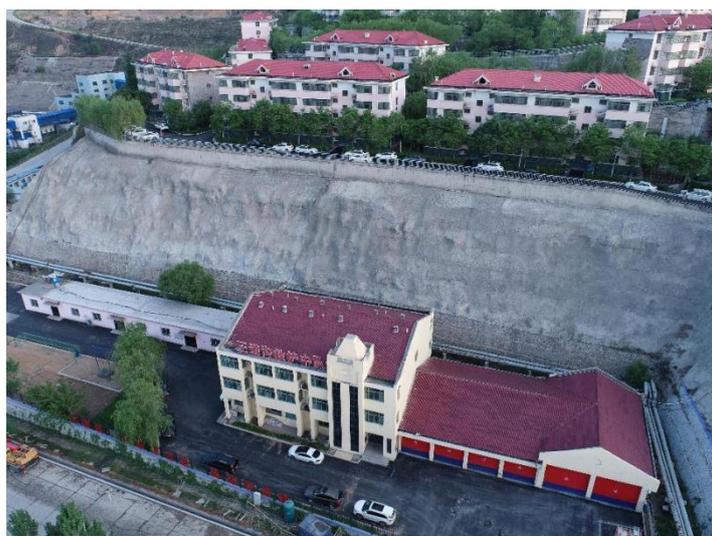
照片 3.2-8 治理后崩塌 BT1 (镜向: 西)

崩塌隐患 BT1 为上版方案在册崩塌, 位于矿山救护中心的边坡, 中心地理坐标为: 东经: 110°46'33.81", 北纬: 39°13'14.81", 目前该灾点已进行工程治理。该崩塌体长度 30m, 高度 15m, 未进行治理前属于中型风化砂泥岩崩塌, 稳定性差, 上部为职工公寓, 下部为进矿道路 (见照片 3.2-8), 目前经过锚杆+喷射混凝土支护治理后, 该边坡处于基本稳定状态, 该工程已经过验收, 隐患已消除, 本次不继续将其纳入不稳定地质体进行评估。

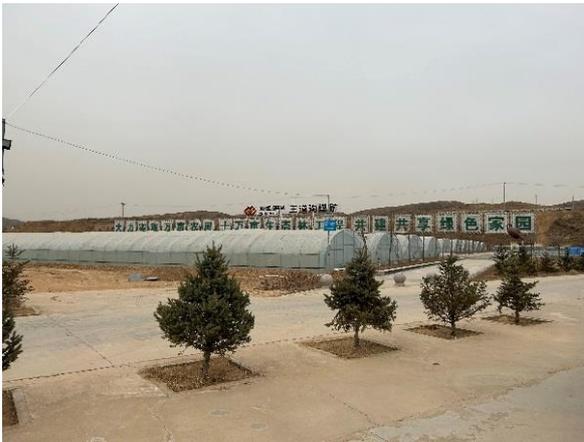
照片 3.2-9 西尧沟千亩农业示范园生态治理
3) 前尧则村南塌陷 (TX2)

85209 工作面形成，该处塌陷形成于 2012 年—2022 年，塌陷区已基本沉陷稳定。塌陷区在 2020~2023 年已治理，三道沟煤矿在上部进行西尧沟千亩农业示范园生态治理项目（见照片 3.2-9、3.2-10）。治理区通过监测残余变形下沉量 $<20\text{mm/a}$ ，倾斜值 $<3\text{mm/m}$ ，水平变形 $<2\text{mm/m}$ ，曲率 $<0.2\text{mm/m}^2$ ，塌陷处于稳定状态，且已通过验收，本次对已治理区不重复进行评估。西南部，东部区域为 2024 年治理区，面积 0.6220km^2 ，治理工程已完成，未进行年度验收，通过本次调查，未见地表变形，复垦区植被恢复较好，部分地区苗木需管护，因此本次也不将该区域重复进行评估。

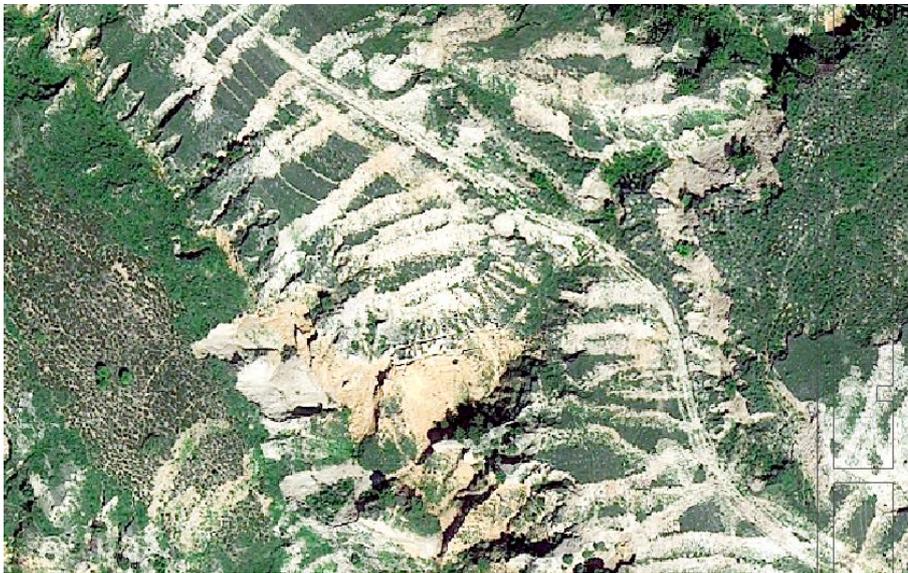
图 3.2-8 塌陷 TX4-1 未完全治理区影像图 (2024 年 11 月)

后市沟塌陷 (TX4) 位于主巷道以南区域, 为三道沟煤矿开采 45201、45202、45203、45204、45205 工作面形成, 面积共 4.2451km², 塌陷形成时间为 2014 年—2023 年, 目前北部区域已沉陷稳定, 南部 85205 工作面塌陷变形比较剧烈。三道沟煤矿对沉稳区已进行治疗, 且治理工程已通过验收, 治理区面积 3.0329km², 本次对治理区不重复评价。未完全治理区面积 1.2122km², 正在进行治理, 治理工作仅进行了裂缝充填, 其余植被恢复工作未进行, 本次仍对其进行评估, 为便于后期验收, 编号 TX4-1, 塌陷变形主要影响农田的耕作和农村道路, 发育程度强, 危害程度中等, 危险性中等, 影响程度较严重 (见图 3.2-8)。

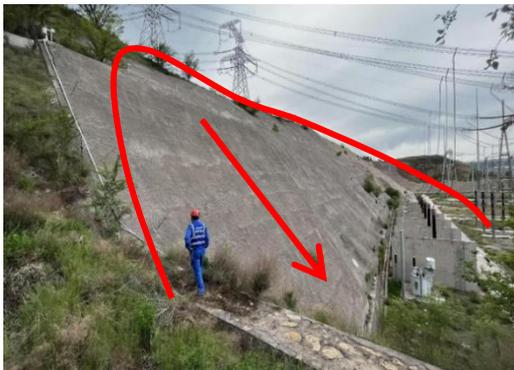
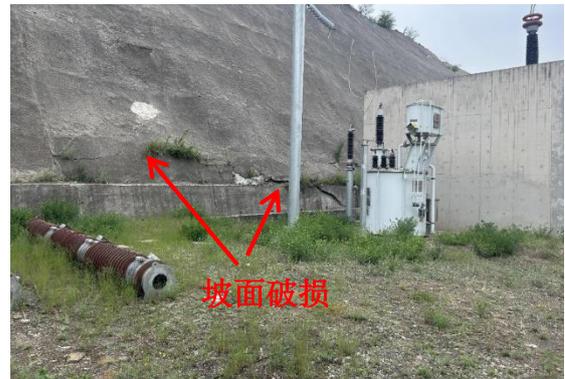
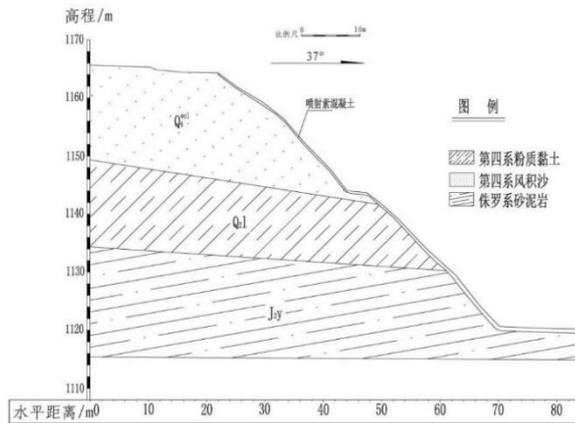
照片 3.2-11 P1 升压站南侧不稳定斜坡（镜向：280°） 照片 3.2-12 不稳定斜坡 P1 坡面破损（镜向：280°）

不稳定斜坡 (P1)，该不稳定地质体点位于电厂升压站南侧，地理位置坐标：110°47'12.74"E，39°12'23.26"N。该斜坡长约 70m，宽约 255m，高约 50m（见照片 3.2-11~照片 3.2-12，图 3.2-9），该边坡由上至下岩性分别为风积沙，粉质粘土以及砂泥岩，威胁坡脚升压站。目前已采用挂网+喷射混凝土支护。经现场调查，西侧排水渠部分被冲毁，部分坡面混凝土鼓胀破损。该边坡目前处于基本稳定状态，发育程度弱，危害程度中等，危险性中等，影响程度较严重。

不稳定斜坡 P1、P2 位于府谷电厂，考虑到电厂与煤矿同属于陕西德源府谷能源有限责任公司，在电厂建设过程中，斜坡 P1 已进行水泥喷护，斜坡 P2 进行水泥格构护坡，目前局部发生变形，但斜坡整体处于稳定状态，因此本次不对其进行工程治理，仅进行监测。不稳定斜坡 P3 位于煤矿工业场地，斜坡前期已进行削坡治理，局部地带水泥喷护，大部分坡面裸露，局部有土块崩落现象。根据上个适用期对崩塌 BT1 采用水泥喷护+挂网进行治理，造成整体景观不协调现象，本次设计采用“危岩清理+支护工程+排水工程+平台硬化”等措施进行综合治理，参照斜坡 P3 周边已治理区域（照片 4.1-1），该治理方法技术经济可行。

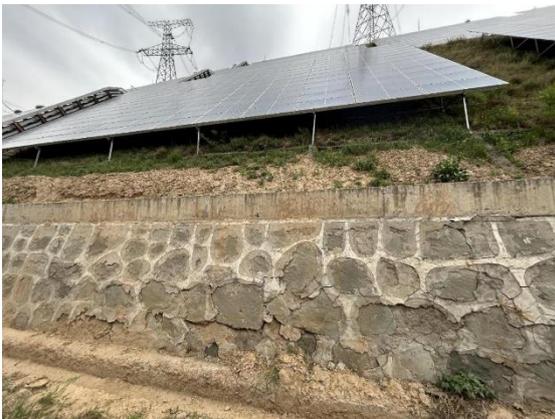
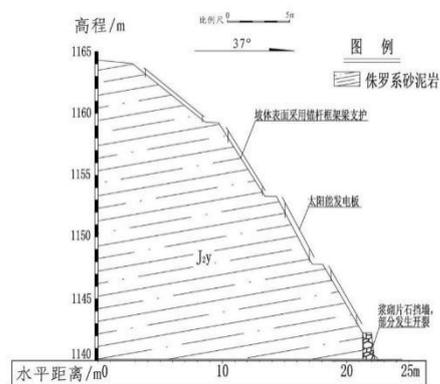
照片 3.2-13 升压站北侧不稳定斜坡 (镜向: 210°) 图 3.2-10 升压站北侧不稳定斜坡剖面图

不稳定斜坡(P2), 该灾点位于升压站北侧斜坡, 地理坐标位置: $110^{\circ}47'22.63''E$, $39^{\circ}12'29.31''N$ 。该斜坡宽约 450m, 长约 25m, 坡向 37° , 岩性为侏罗系砂泥岩, 威胁坡脚发电厂建筑 (见照片 3.2-13, 图 3.2-10)。该不稳定斜坡目前已采用锚杆框架梁+坡面绿化治理, 后期在坡体上加装太阳能板, 增加了斜坡载荷, 目前坡脚浆砌石挡墙部分开裂。该不稳定斜坡发育程度弱, 危害程度中等, 危险性中等。

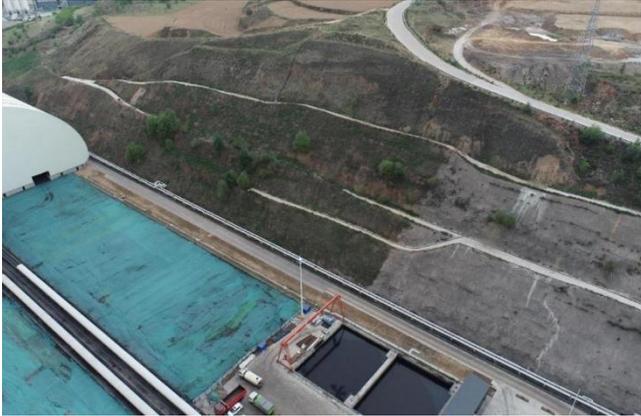
照片 3.2-14 筛分破碎车间不稳定斜坡（镜向：150°） 图 3.2-11 筛分破碎车间不稳定斜坡剖面图

该不稳定斜坡位于筛分破碎车间南部, 地理坐标位置: $110^{\circ}46'46.40''E$, $39^{\circ}13'2.94''N$ 。目前斜坡北部采用喷射混凝土支护, 混凝土坡面出现裂缝破损, 大部分坡面处于裸露状态。该不稳定斜坡长约 90m, 宽约 500m, 高约 52m, 坡向 37° , 为土质边坡, 威胁下方煤仓及筛分破碎车间 (见照片 3.2-14, 图 3.2-11)。目前该斜坡处于基本稳定状态, 发育程度弱, 危害程度中等, 危险性中等, 影响程度较严重。

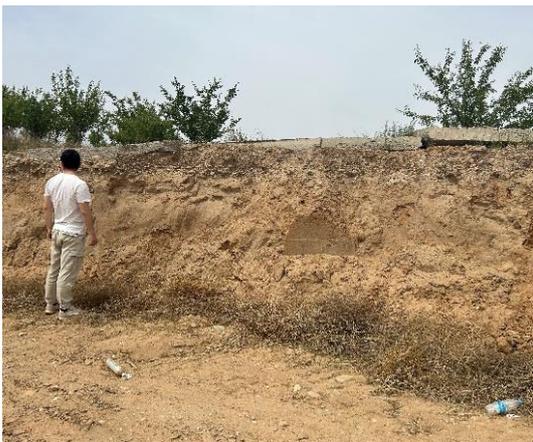
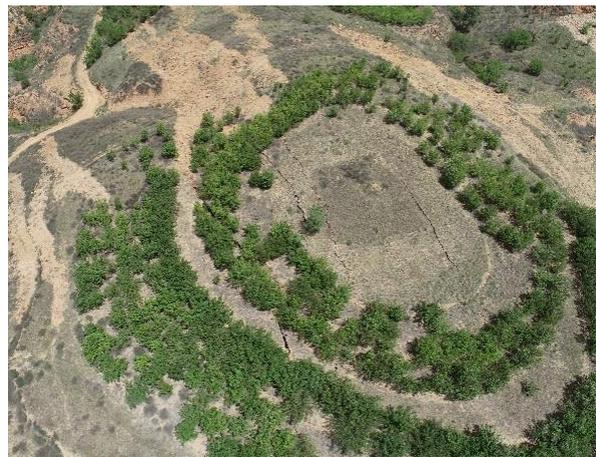
照片 3.2-15 塌陷 TX5 损毁道路（镜向：西） 照片 3.2-16 TX6 塌陷裂缝（镜向：东北）

85219 工作面周边塌陷 TX5 紧邻已完成治理的 TX2 所在区向东延伸，为煤矿开采 85217、85219 工作面形成，形成时间 2023 年—2024 年，面积 0.7708km²，通过调查，地表变形明显，造成道路错断（照片 3.2-15），形成塌陷台阶，该区域内村庄已完全搬迁，受威胁对象仅为道路、农田等，现状评估危害程度中等，危险性中等。

85214.85216 工作面周边塌陷 TX5 紧邻已完成治理的 TX3 所在区向西延伸，为煤矿开采 85214、85216 工作面形成，形成时间 2023 年—2024 年，面积 0.7935km²，通过调查，地表变形明显，形成塌陷裂缝（照片 3.2-16），形成塌陷台阶，该区域内村庄已完全搬迁，受威胁对象仅为道路、农田等，现状评估危害程度中等，危险性中等。

地面塌陷 TX1~TX3 区域，在 2019 年~2023 年间，三道沟煤矿已进行了塌陷区的治理，包括裂缝充填，道路修复等工程，治理已通过验收，治理工程措施简单易行，治理效果明显。因此本次对新发现的塌陷 TX4-1、TX5、TX6 及开采可能引发的地面塌陷参照前期地面塌陷治理工程进行，技术经济可行。

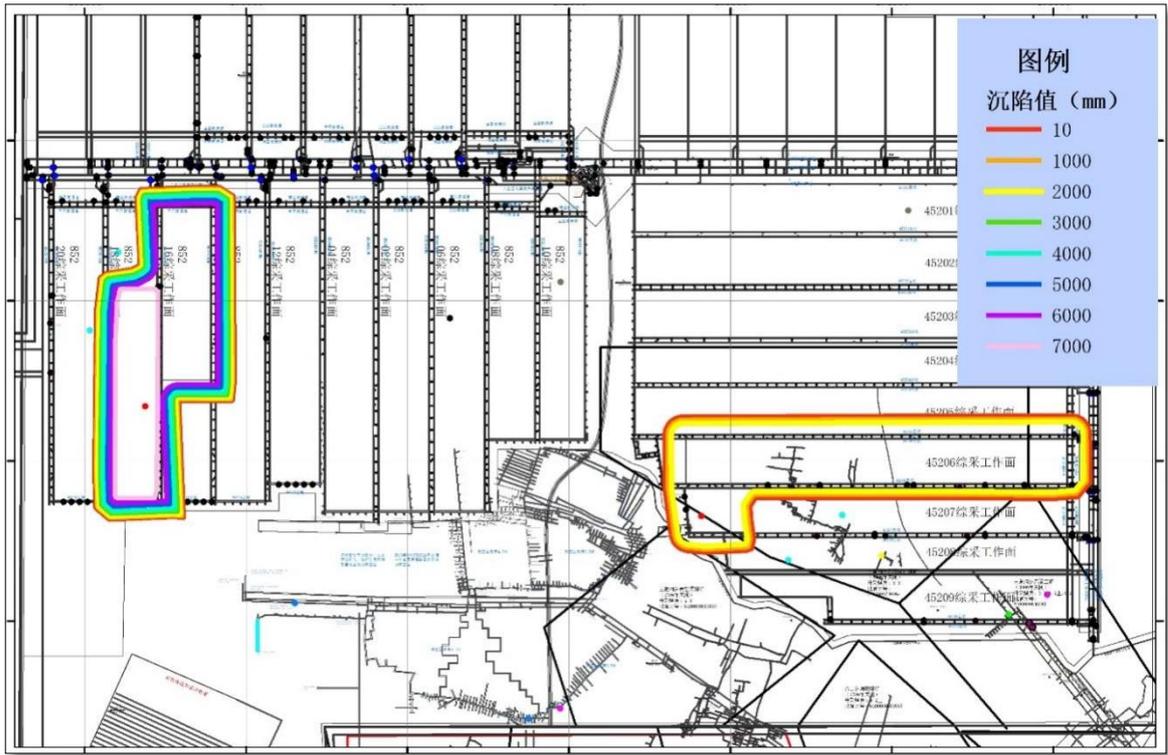
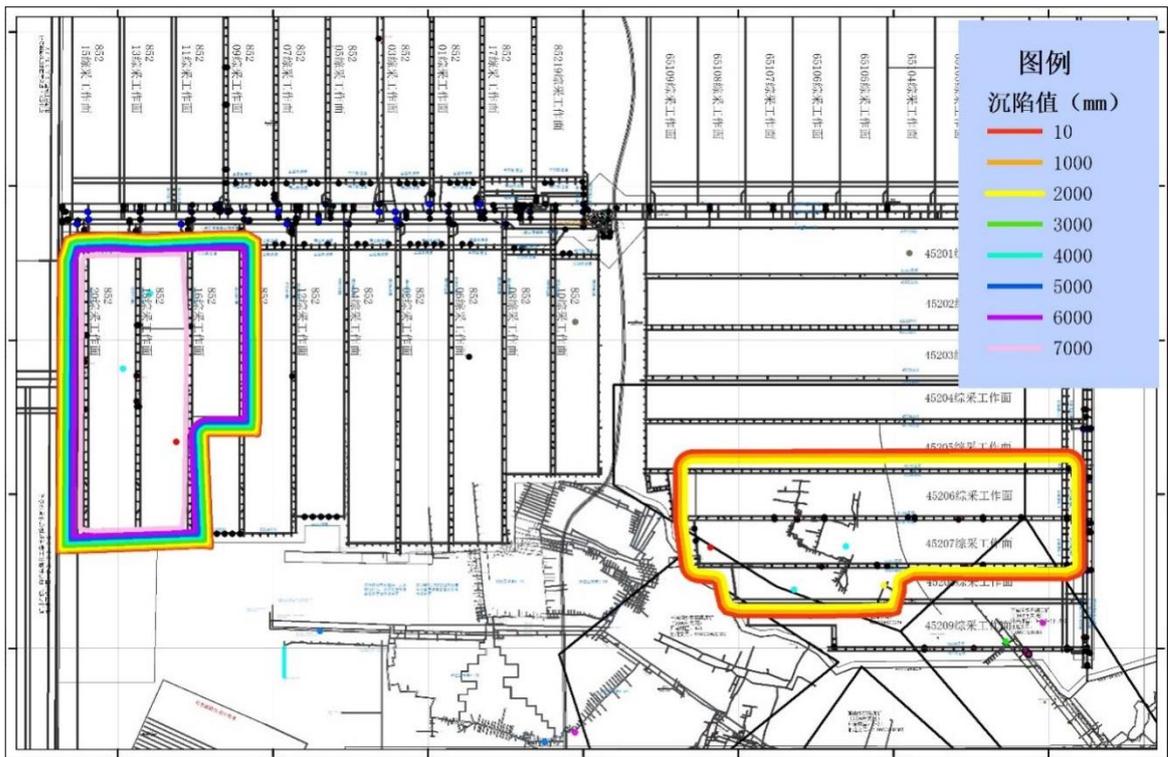
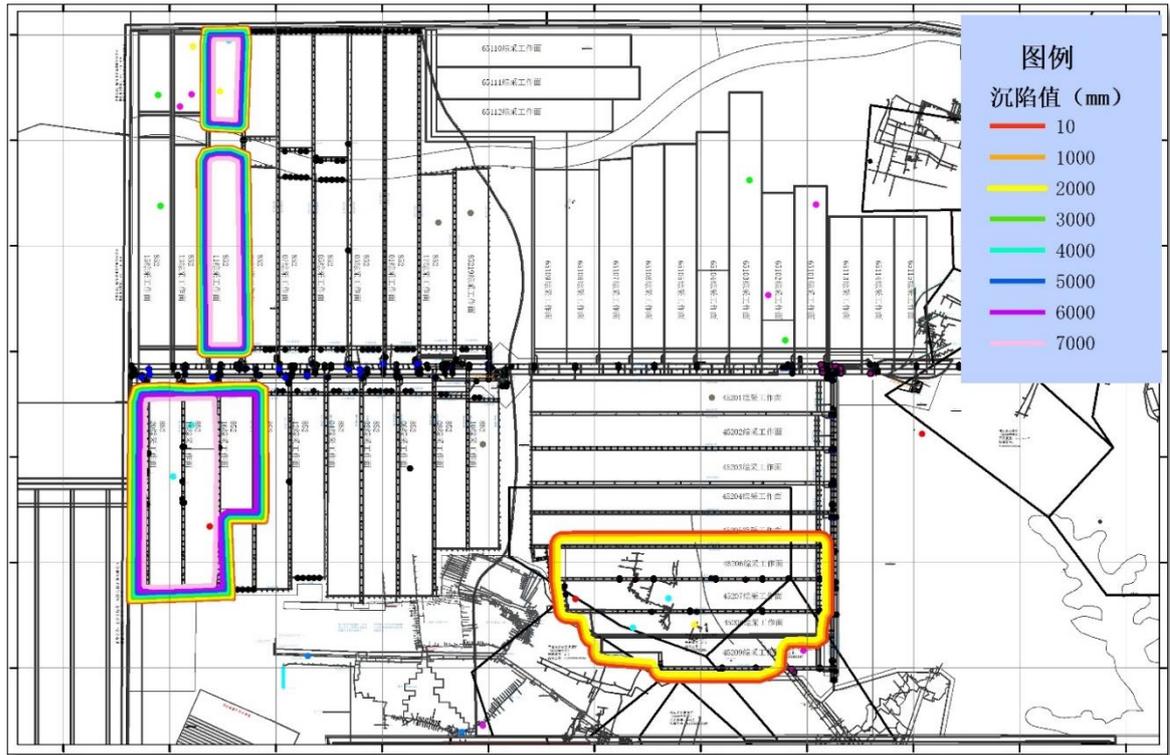
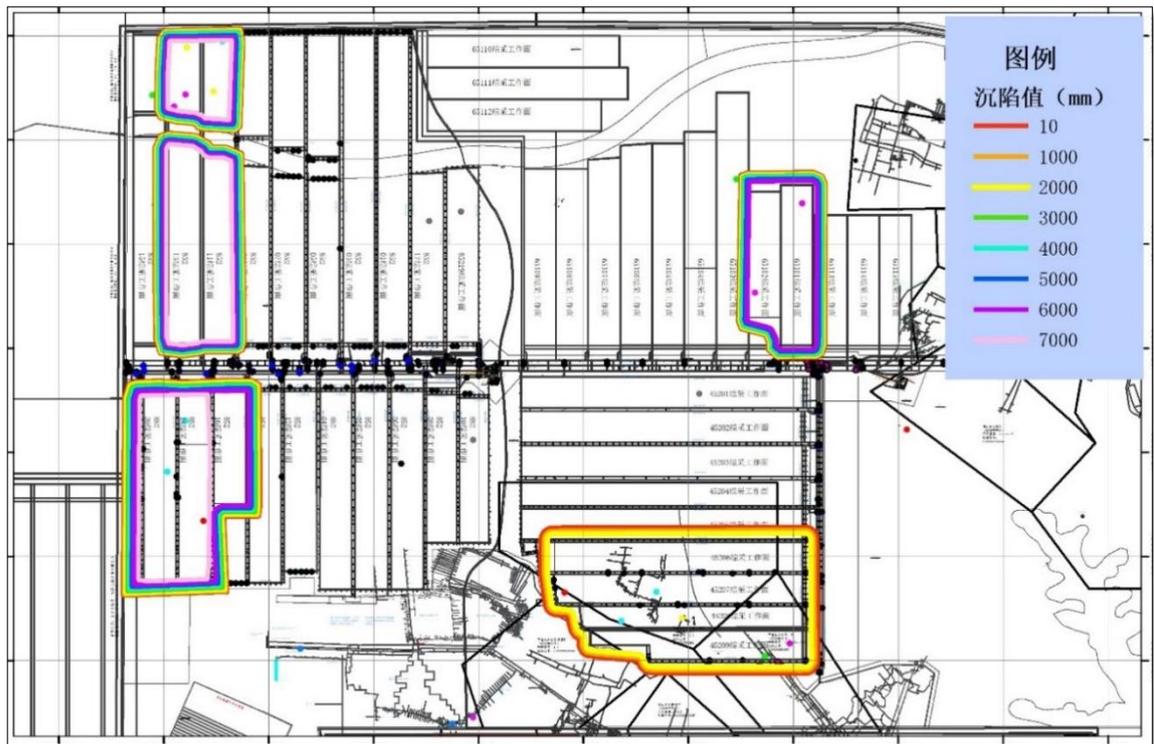
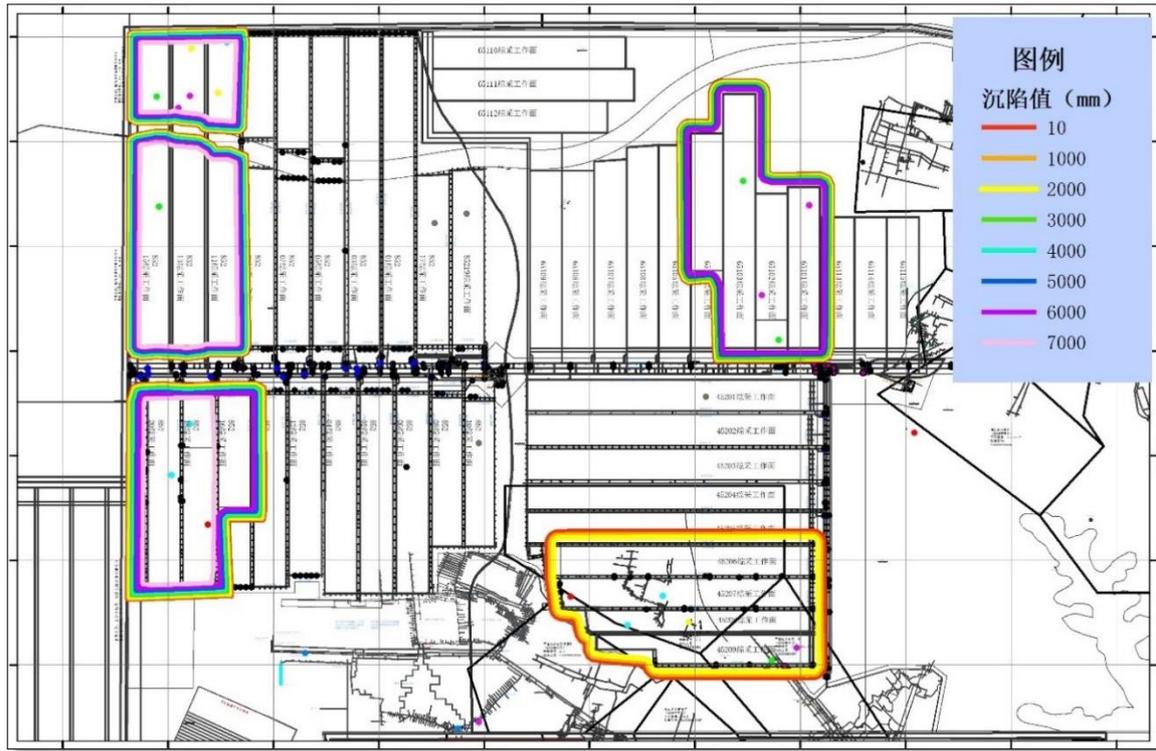
近期开采二、三、四、六、七、八盘区，分为 5 个区块。最大塌陷值位于七、八盘区主巷道以南地区，85216、85218、85220 工作面，最大下沉值为 7778mm，最大倾斜值为 74mm/m，最大曲率值为 $1.08 \times 10^{-3}/m$ ，最大水平移动值为 2333mm，最大水平变形值为 34mm/m。四盘区开采沉陷值较小，为四盘区 45208、45209 工作面，最大下沉值为 2523mm，最大倾斜值为 32mm/m，最大曲率值为 $0.62 \times 10^{-3}/m$ ，最大水平移动值为 757mm，最大水平变形值为 15mm/m。

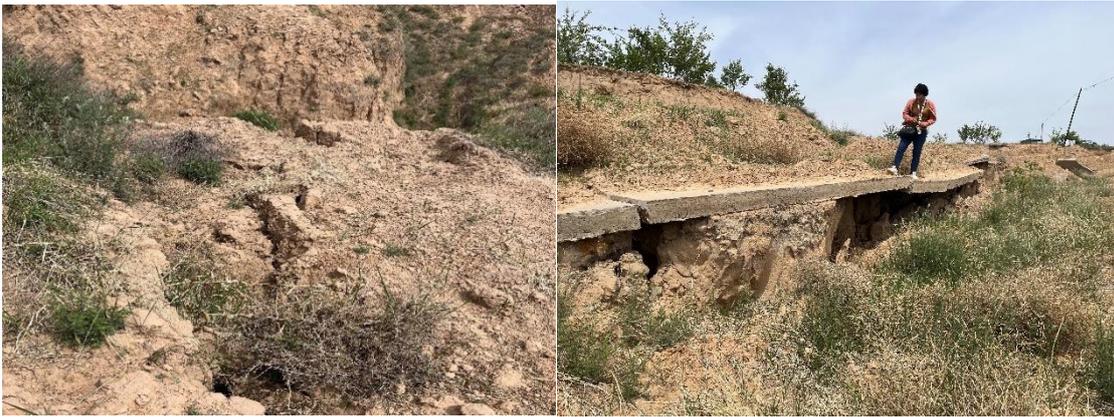
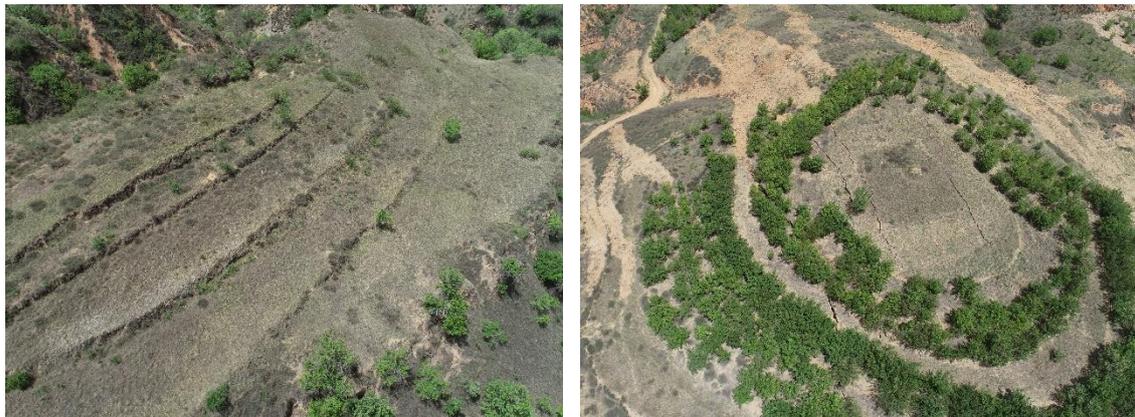
照片 3.3-1、3.3-2 85214 工作面边缘重度损毁（镜向 NW）

损毁土地与工作面推进方向基本一致，在工作面边缘地带调查可见多组裂缝，裂缝宽度 0.15~3.85m，裂缝深度 5~18m，并伴有错台，错台高度 0.5~2.0m，损毁地类为灌木林地、天然牧草地、农村道路等。参照《土地复垦方案编制规范第三部分：井工煤矿》推荐的采煤塌陷土地损毁程度分级标准，将该边缘地带裂缝拉张区划分为重度损毁（照片 3.3-1、3.3-2），塌陷盆地中心地带划分为中度损毁（照片 3.3-3），外围受影响区划分为轻度影响区（照片 3.3-4）。区内还有一部分历史遗留采空区，地表变形不明显，本次划分为轻度损毁区。损毁区范围见图 3.3-3，损毁土地地类见表 3.3-4。

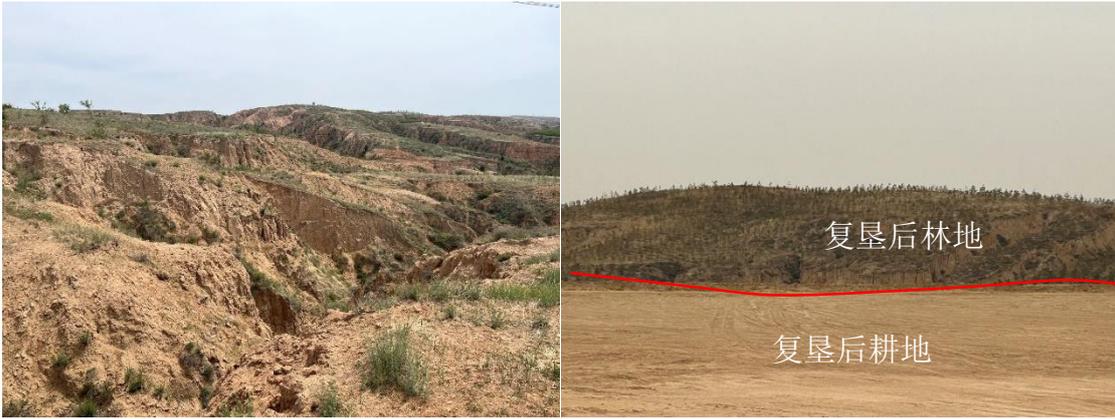
矿山开采形成的地面塌陷区可能造成地表植被的破坏，特别是地裂缝张拉区，将造成植被根系的破坏，植被死亡，对地表植被影响严重（照片 3.4-1）。根据试用期总结报告和现场调查，三道沟煤矿已对塌陷区进行复垦，复垦按该区域原有土地利用类型进行复垦，复垦区植被经管护，成活率达到要求，虽近期复垦区植被覆盖度未达标，仍需继续管护，但管护后期基本可恢复至原有水平，见图（3.4-1）2020 年复垦区植被覆盖度明显高于 2023 年复垦区，认为复垦区植被影响较轻。但仍需进一步管护。

照片 3.4-1 塌陷区损毁植被（镜向 110°）

照片 3.4-2 复垦后植被（镜向 W）

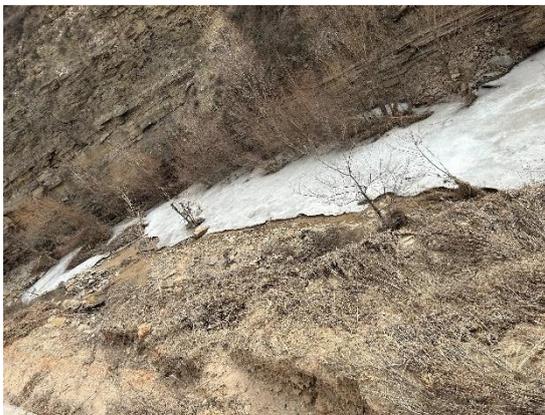
照片 3.4-3 红石塬沟（镜向 140°）

通过现场调查，评估区内地表水主要为北部红石塬沟与南部白石岩河，红石塬沟沟道与大石公路平行，位于保护煤柱范围内，通过 2 次现场调查，河流水量未见明显漏失，见照片 3.4-3。白石岩河上游经过塌陷 TX3，现场调查沟道内地表水漏失（照片 3.4-4），但下游区内水井潜水水位深度约 1m（照片 3.4.5），三道沟煤矿在凉水河、后市沟上游 500m，下游 500m 设置地表水监测点 4 处，对地表水水质进行监测，根据根据“铎鑫检（水）字【2022】第 096 号”，地表水水质满
