府谷县三道沟煤矿

矿山地质环境保护与土地复垦方案

编制单位：中煤航测遥感集团有限公司

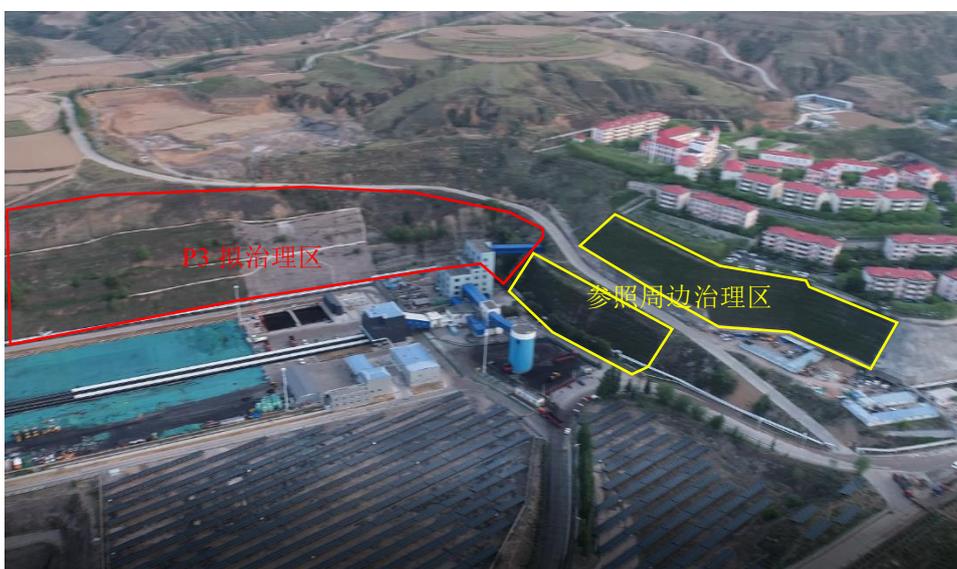
照片 4.1-1 不稳定斜坡 P3 及周边已治理区示意图

不稳定斜坡 P1、P2 位于府谷电厂，考虑到电厂与煤矿同属于陕西德源府谷能源有限责任公司，在电厂建设过程中，斜坡 P1 已进行水泥喷护，斜坡 P2 进行水泥格构护坡，目前局部发生变形，但斜坡整体处于稳定状态，因此本次不对其进行工程治理，仅进行监测。不稳定斜坡 P3 位于煤矿工业场地，斜坡前期已进行削坡治理，局部地带水泥喷护，大部分坡面裸露，局部有土块崩落现象。根据上个适用期对崩塌 BT1 采用水泥喷护+挂网进行治理，造成整体景观不协调现象，本次设计采用“危岩清理+支护工程+排水工程+平台硬化”等措施进行综合治理，参照斜坡 P3 周边已治理区域（照片 4.1-1），该治理方法技术经济可行。

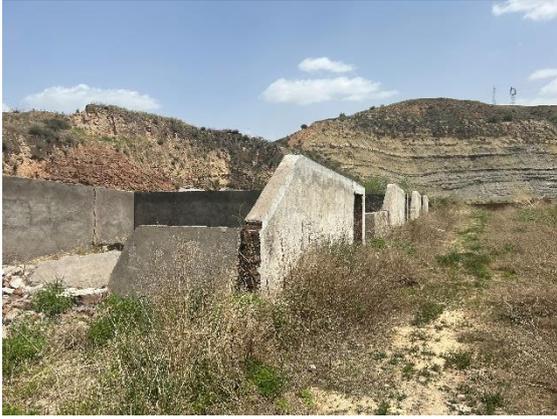
照片 4.3-1 受损废弃养殖场

根据《全域土地综合整治实施指南（试行）》（自然资办发[2024]57号），为深入发掘农业农村的生态涵养、休闲观光、文化体验等多种功能和多重兼职，促进农业现代化和农村一二三产业融合发展，拟新建现代梅花鹿养殖基地及杜松温室育苗基地，现代梅花鹿养殖基地在原养殖场基础上进行改建（照片 4.3-1、4.3-2），不改变原有地类，杜松温室育苗基地在开峁村搬迁迹地上进行复垦建设，不增加建设用地，且为周边县级杜松保护区提供种苗，保护区内生物多样性，促进建设区附近农业现代化和农村产业融合，符合政策要求。

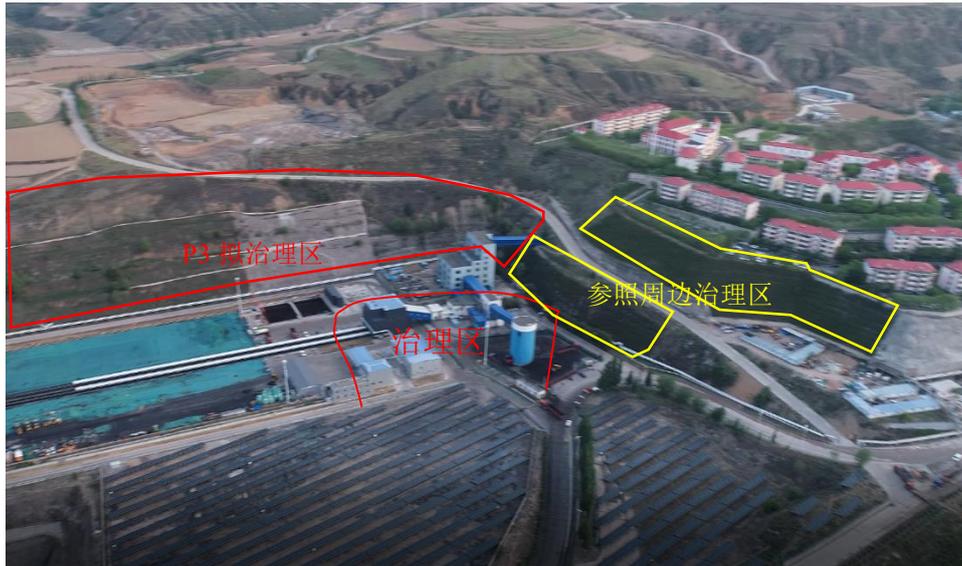
图 5.2-1 不稳定边坡 P3

清理坡面松动岩块、危岩清理体积共 487.41m³，同时人工石渣倒运工程量同为 487.41m³，对边坡上部土体进行坡面修整、修整体积 6955.97m³。

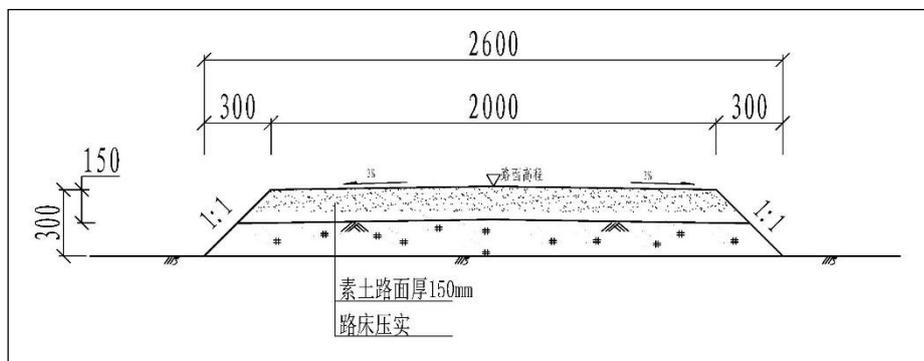
图 5.2-4 4m 碎石路横断面图

本次设计对损毁范围内的道路修复分2步走,在塌陷区未沉稳时采用临时修复措施,随沉随填、垫堵裂缝、填后夯实等技术手段保持原来道路的原强度。在塌陷道路首位设置警示标识,提醒过往车辆行人注意安全。对沉稳区受损道路对路基和路面进行全面修复,采取措施为:裂缝填堵→基础压实→路床摊铺碾压→路肩修筑,修理后与损毁前路面状况保持一致。道路横断面图见图5.2-4~5.2-7,每延米工程量见表5.2-2。路面材料根据原路面材料选择,以恢复原状为宜,垫层选择砂石垫层,路床选择级配碎石,重度受损区路面拆除后进行破碎,破碎粒径不大于100mm,碾压铺平后做为路床,减少建筑垃圾外运。

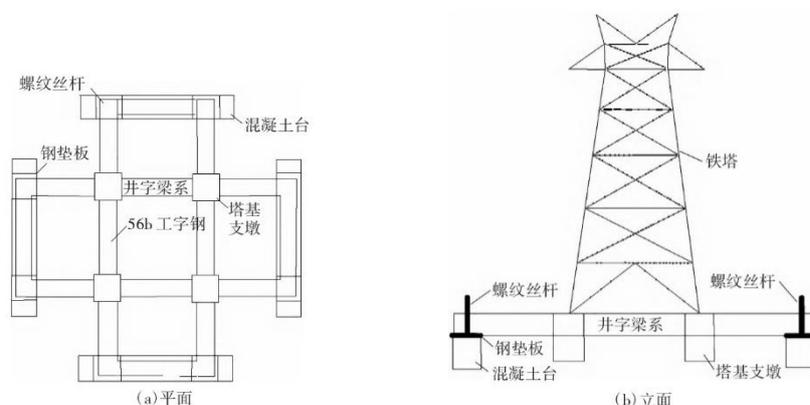
图 5.2-8 铁塔基础加固示意图

步骤为：①对原有的支墩实施改造工作。在实施阶段，可以在支墩两侧上钻打，并将直径 32mm 的钢筋与 10mm 厚开眼钢板进行焊接，而且要确保钢板在长度和宽度方面的适宜，尽可能使其与支墩宽度相当。在支墩的另外两侧也需要采取同样参数的钢板，使其与支墩紧贴。②完成上述工作之后，需要进行井字钢架的焊接工作。可以采用矿用 56b 工字钢对现有支墩进行连接，以形成口字形状，此后在支墩的各个侧面进行井字形的焊接，最后将四面进行焊接。③混凝土基台的构筑通常直接影响到改造加固的质量，需要以砂石为基础，构筑高度约为 1m 左右的基础台。④为了避免施工过程中由于地表的下沉导致铁塔出现瞬间倾斜，在施工阶段还应当针对性地进行接地线的布置，并确保每根接地线具有一定的富余，见图 5.2-9。

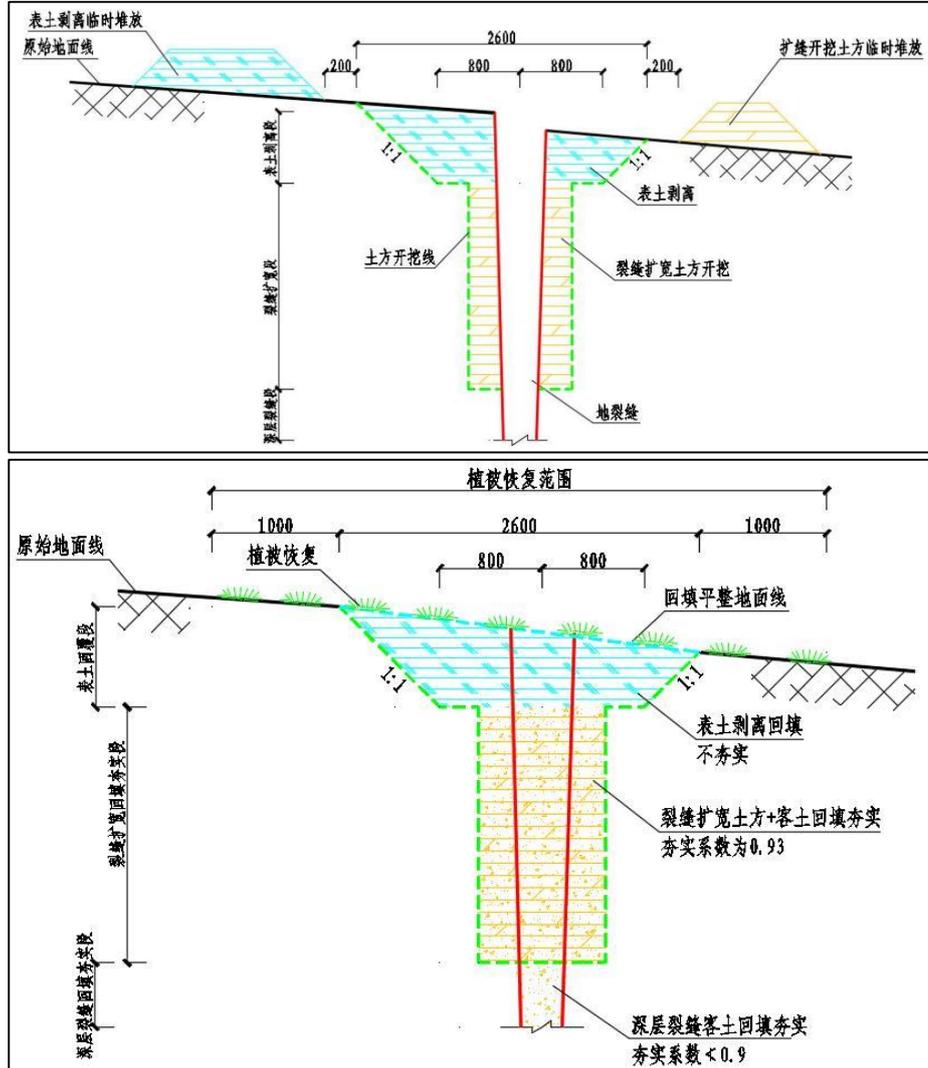
图 5.3-1 典型裂缝治理示意图

裂缝充填工程量工艺参考三道沟煤矿 2019-2021 年治理的火赖沟片区、刘家梁片区、后市沟片区、松树岭片区设计资料，施工资料，充填工程量见表 5.3-2。

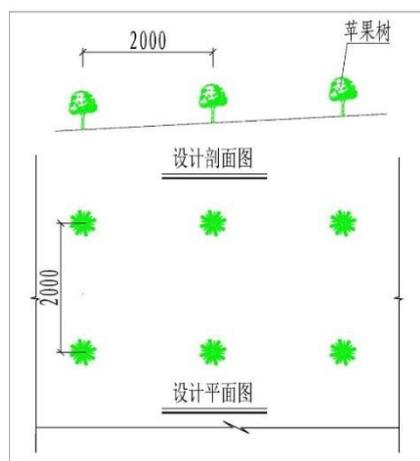
图 5.3-2 园地复垦设计图

果树苗木栽植时间可掌握在发芽前进行，即3月中上旬至4月初。栽植时注意，苗木直立穴中，保持根系舒展，分层覆土，覆土至距离地表标高0.15m后灌透水，扶正苗木，最后覆土把坑填平保墒并用脚踩实。

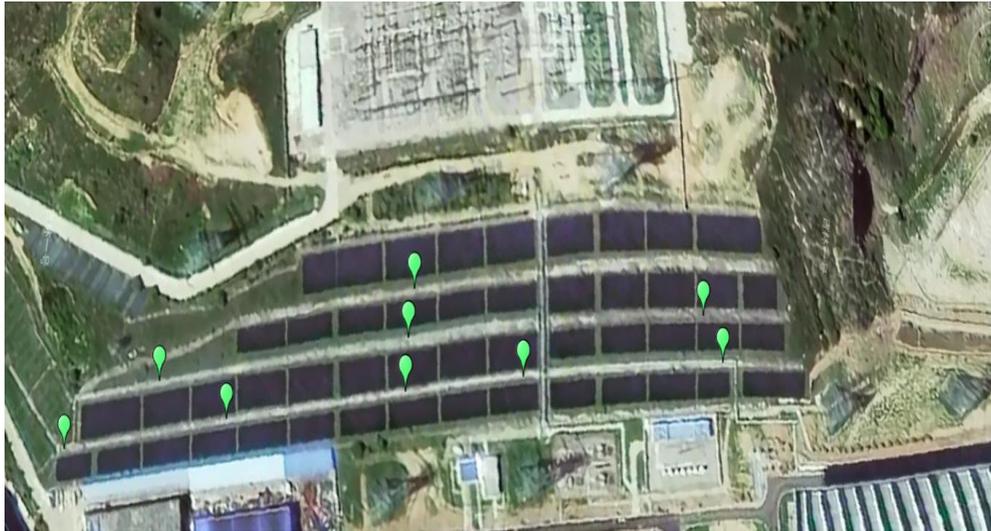
照片 5.6-3 P2 坡面监测点位布设示意图

9 处 GNSS（见图 5.6-3 和表 5.6-3），以监测该点位实时形变数据，在监测处点位位移超过报警值域，能够实时预警。其中坡面第一台阶沿坡面垂向展布 5 处 GNSS 点位，布设间距为 80-150m，编号为 GNSS-P2-1~GNSS-P2-5；在第二台阶沿坡面垂向展布 3 处 GNSS 点位，布设间距为 150-180m，编号为 GNSS-P2-6~GNSS-P2-8；在第三台阶沿坡面平行布设 1 处 GNSS 点位，编号为 GNSS-P2-9，保证横向监测线与纵向监测线垂直。

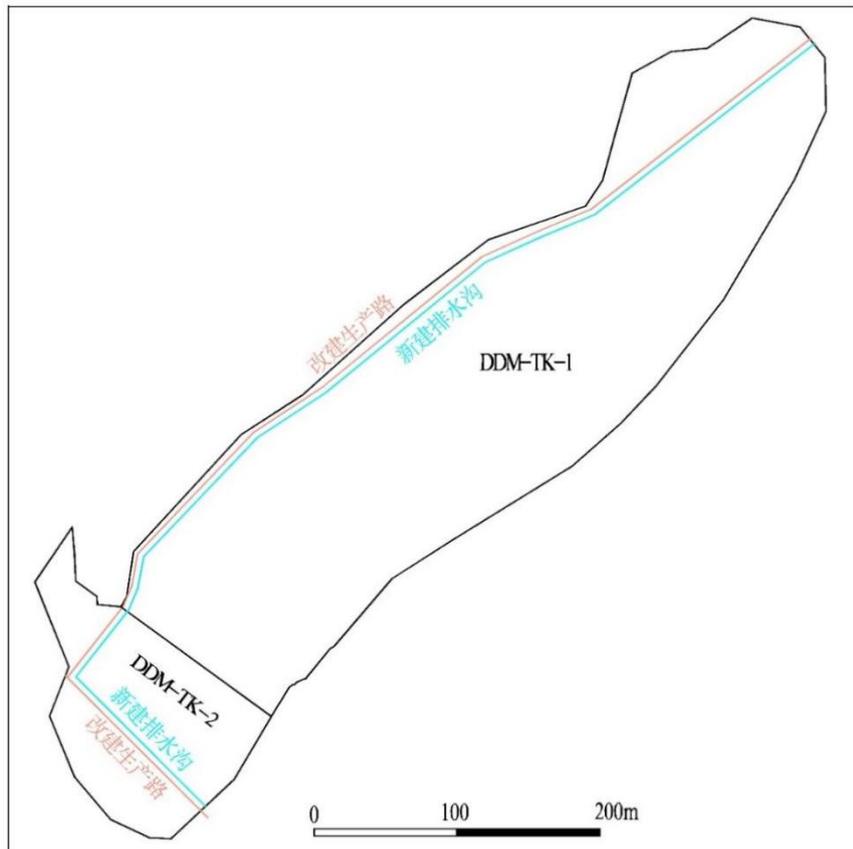
图 5.9-12 大东崮土地整治平面示意图

大东崮土地综合整治工程主要为土地平整工程、灌溉与排水工程、田间道路工程、农田输配电工程、农田防护与生态环境保护工程、水土保持工程。参照“后开崮西土地综合整治区”工程设计，整治示意图见图 5.9-12。
