神木县隆德矿业有限责任公司  
隆德煤矿  
**矿山地质环境保护与土地复垦方案**

2025 年 6 月

编制单位：陕西景博远科工程科技有限公司

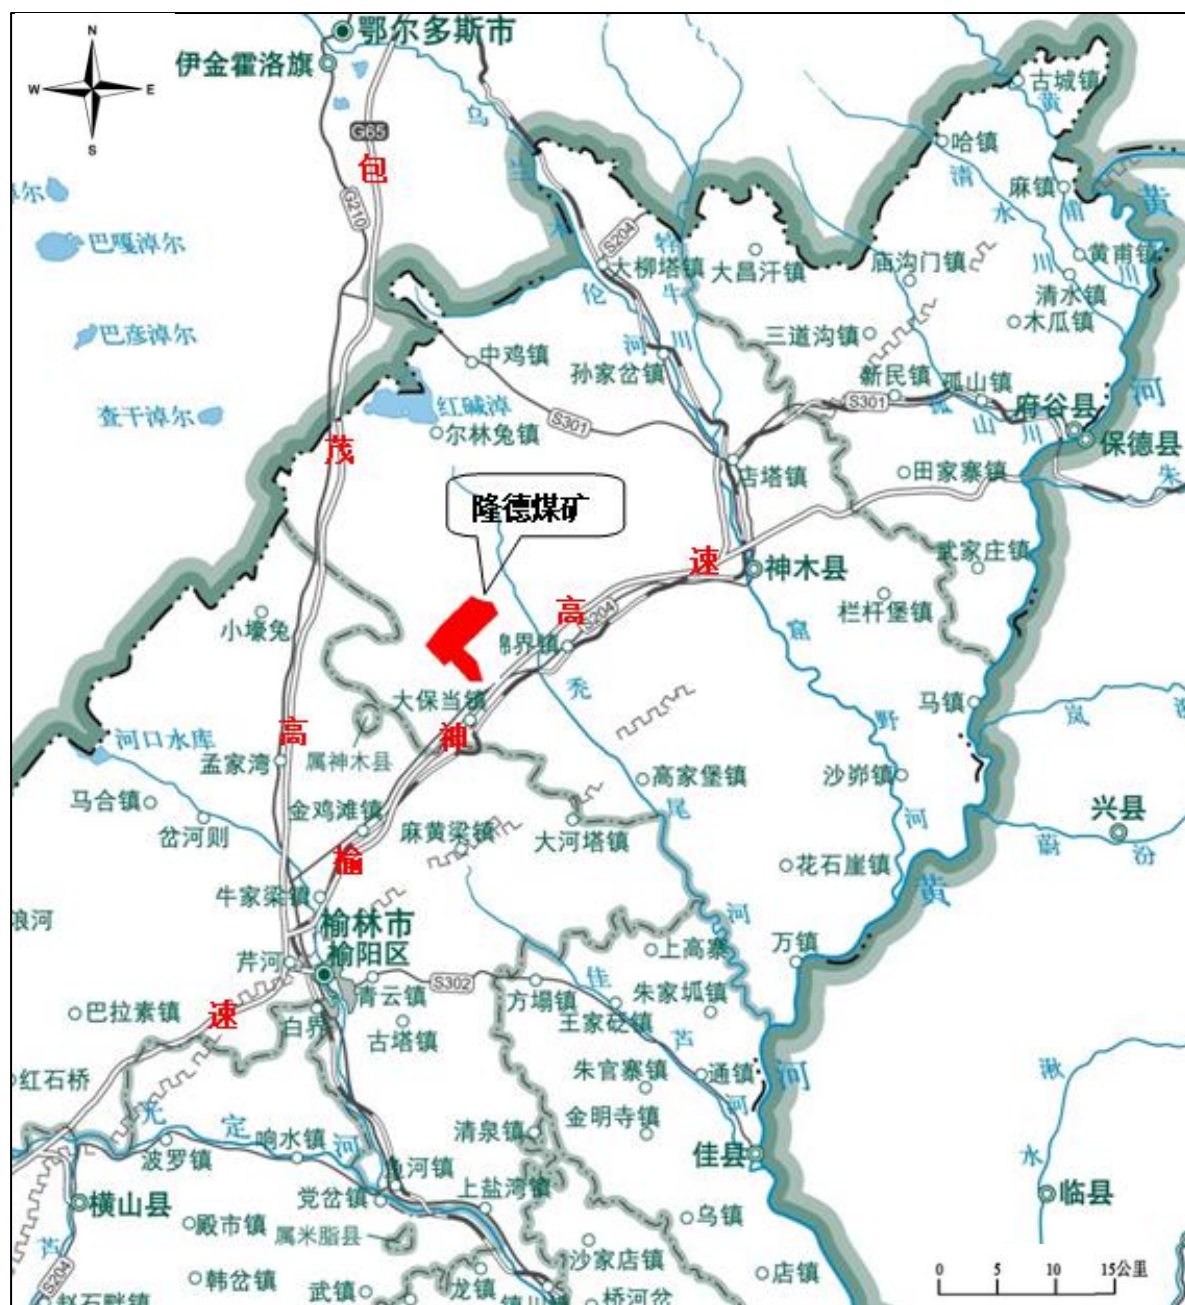
图 1.1-1 交通位置图

隆德煤矿地处于陕西“米”字型公路网内，337 国道、榆神高速及西（安）包（头）铁路（神延段）并行距矿区东南边界外约 4~5km 处通过，210 国道、包茂高速陕（西）（内）蒙段距矿区西部边界约 35km 处通过。包茂高速陕（西）（内）蒙段和神（木）~黄（骅）铁路以及西包复线，南与陇海线、太中线，北与京包线相连，向东有大秦、神黄两条西煤东运通道与京九、京广等线相接。靖-神铁路从井田的西部穿过，矿井铁路专用线接轨于包西铁路，进而与全国铁路运输网络相衔接且矿区与各乡镇之间有若干简易道路相通，交通运输条件较为便利。交通位置如图 1.1-1 所示。

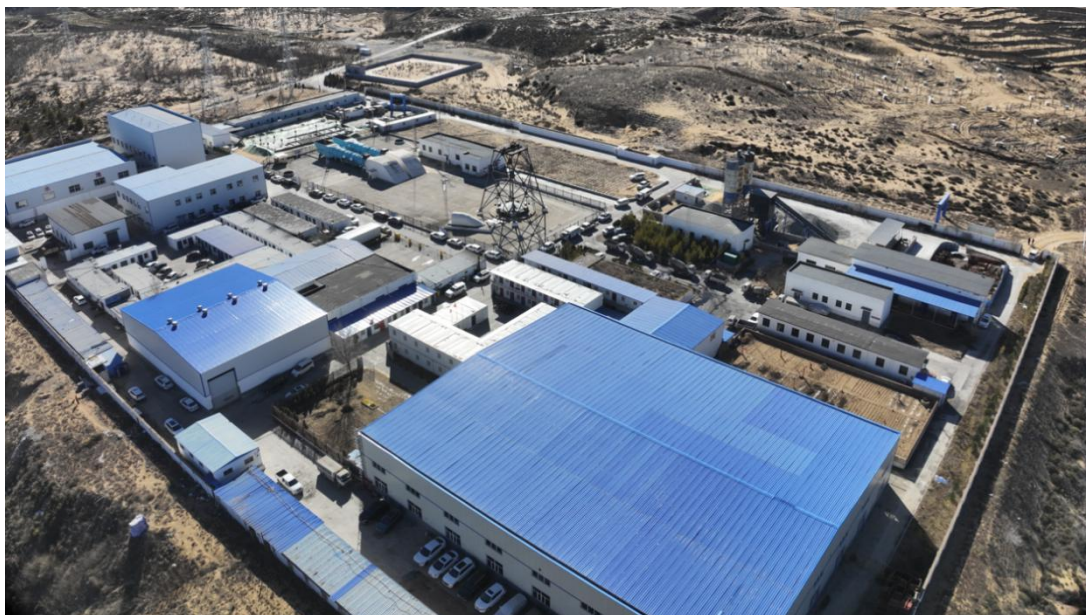
照片 1.3-6 风井场地全貌（镜向：NW）

风井场地位于工业场地西北方向约1.2km处，占地面积2.75hm<sup>2</sup>。

场地内布置有通风机房、变电所、井下消防水池、生产消防水池、空气压缩站、制浆站制浆车间、制浆站储泥棚、锅炉房、井下排水孔等。

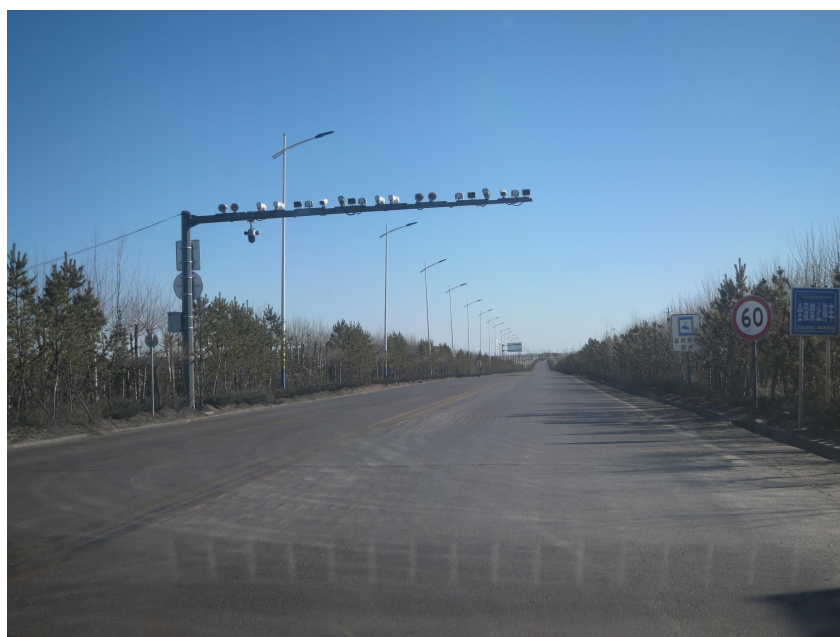
照片 1.3-7 进场道路（镜向：SW）

该道路为工业场地与外界的唯一通道，自工业场地西侧大门沿工业场地西南围墙向东南与 S204 省道连通，为二级场外道路标准，占地面积为 17.33hm<sup>2</sup>，现状用地类型为公路用地。

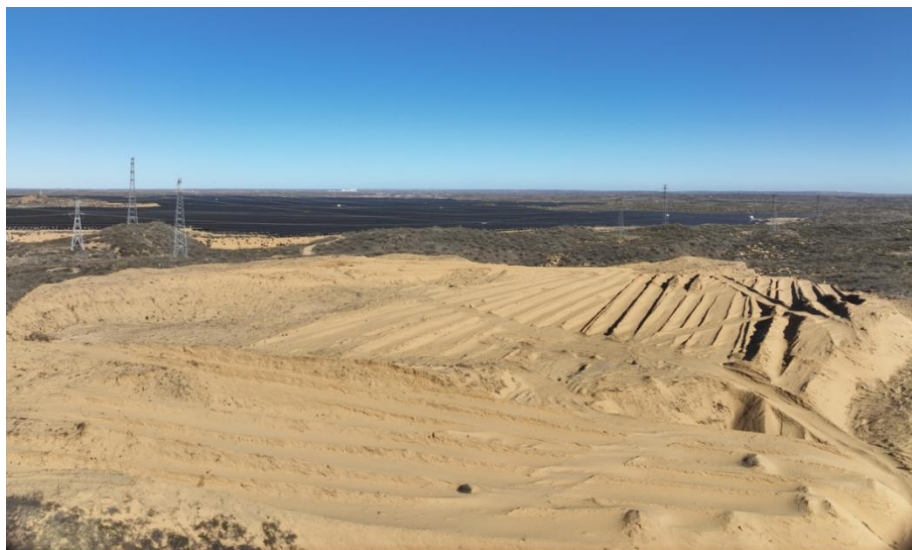
照片 1.3-8 北区风井场地总体现状

北区风井场地内布置有进风立井及空气加热室、北区回风立井及通风机房、110kV 变电所、热泵机房、乏风取热室、压缩空气站、消防水池、消防泵房、灌浆站、各配电室等设施。

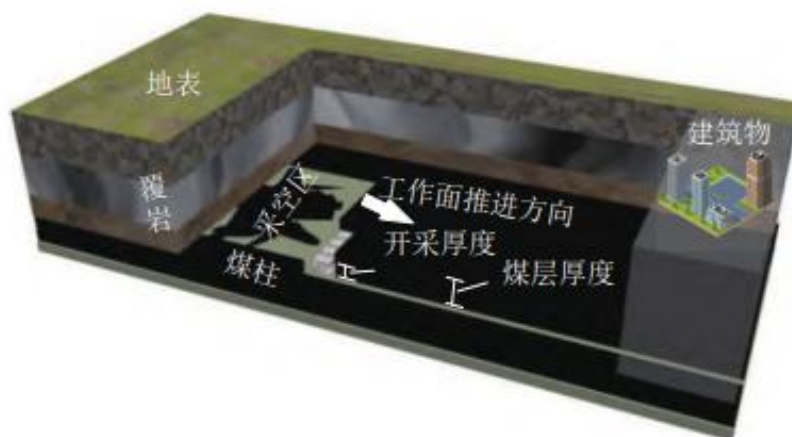
图 1.3-8 限厚开采示意图

限厚开采适用于中厚煤层，通过减少煤层开采厚度，有效减少岩层向自由空间移动，进而降低地表沉降的程度，最终实现控制地表移动变形。实践证明该方法在工程中具有较强的可操作性。

根据开发利用方案及审查意见，由于本矿井局部区域 2<sup>-2</sup> 煤层上覆基岩较薄，计算导水裂隙带高度发育至风化基岩和第四系风积沙层，为确保矿井安全，煤矿在井田北部以及西小沟一带采用限厚开采。本方案在二盘区北部以及西小沟一带可采煤层厚度 3.23~4.65m，平均厚度 3.92m。采取限厚开采措施后，开采煤层厚度为 2.50~4.12m，平均厚度为 3.0m。

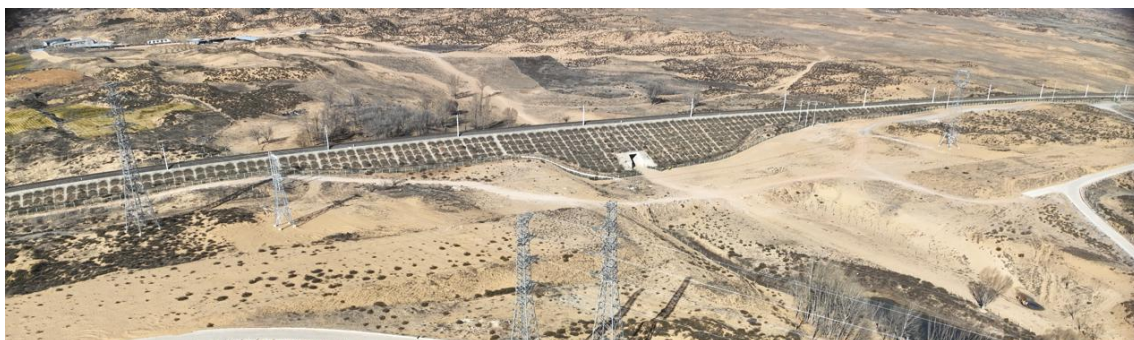
照片 2.6-6 矿区范围内靖神铁路

靖神铁路沿井田西部边界穿过，靖神铁路走向与井田接近平行，并且有 2.80km 的铁路位于井田内，为保护靖神铁路平稳运行，靖神铁路按Ⅲ级保护级别的 10m 宽围护带设置保护范围。在此基础上按沙层移动角  $30^\circ$ ，土层移动角  $45^\circ$ ，基岩移动角  $\delta=73^\circ$ 、 $\beta=73^\circ$ 、 $\gamma=75^\circ$ ，采用剖面法留设保护煤柱，煤柱宽度 89-153m。

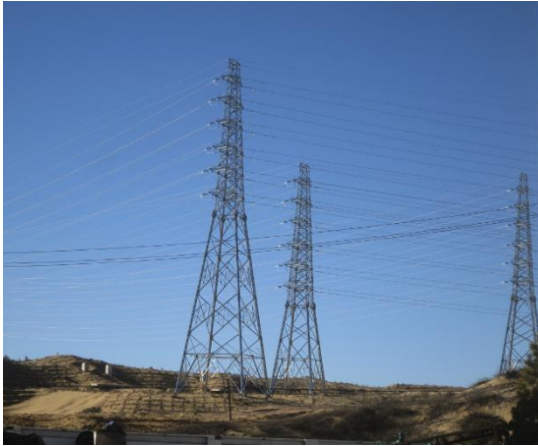
照片 2.6-7 1355 草铁牵 T 线

矿区北部分布有 110KV 输电线路 3 条，夏柠线、夏锦线，1355 草铁牵 T 线、1357 湾草牵线由东向西穿过；矿区南部分布有 35KV 输电线路 2 条，3779 湾草 1 号线、3783 湾草 2 号线，由东向西穿过。

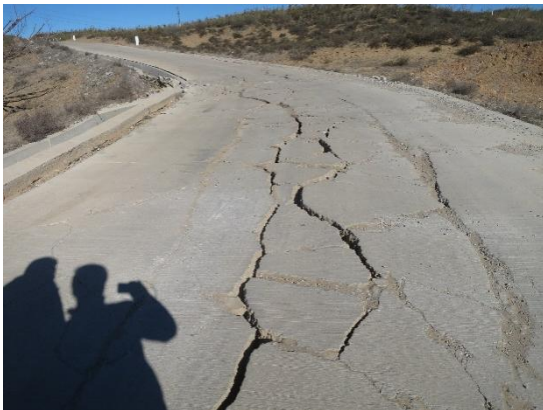
照片 3.2-1 损毁乡村道路（镜向 NE）

经调查，矿区内受影响的其他地表构建筑物主要为乡村道路和高压输电线路塔基，主要受地面塌陷（TX1）不稳定地质体的影响，位于 219、221 工作面上部，其中受影响的乡村道路路面发育多条裂缝，危害性大，影响较严重；塌陷区内 5 条高压输电线路塔塔基 15 个受到影响，塔基倾斜，影响高压输电线路运行，危险性较大，危害程度较严重，矿山地质环境影响程度较严重。

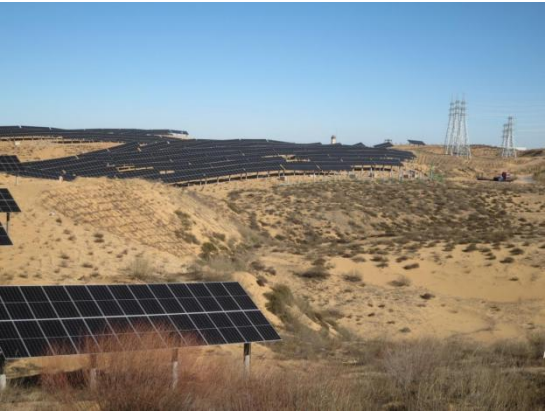
照片 3.2-3 隆武能源光伏（镜向 SE）

区内光伏发电设施采用固定式支架，其中在建隆武新能源光伏为斜角可调固定式，其他为最佳斜角固定式。各光伏区单个光伏单元面积较大，每块整体光伏板有 4~7 个支架，抗地表变形能力较差，不能灵活机动地调整光伏组件。光伏区域未留设保护煤柱，地面塌陷对光伏设施可能产生不同程度的损坏，预测矿山开采引发的地面变形对区内光伏发电设施（含变电站）产生损坏的可能性较大，其危害程度中等，危险性中等。

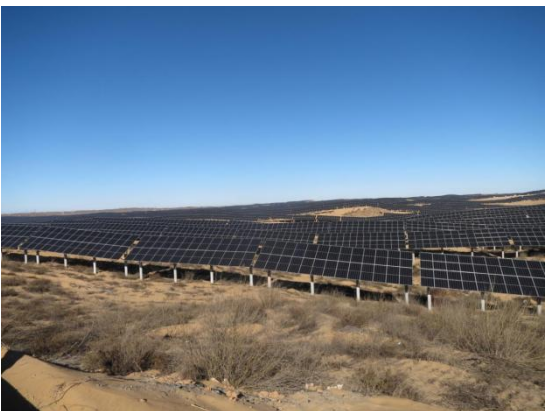
照片 3.2-4 北元新能源光伏项目（镜向 NE）

其中适用期主要影响北元新能源有限公司光伏发电设施，涉及 10 组支架。

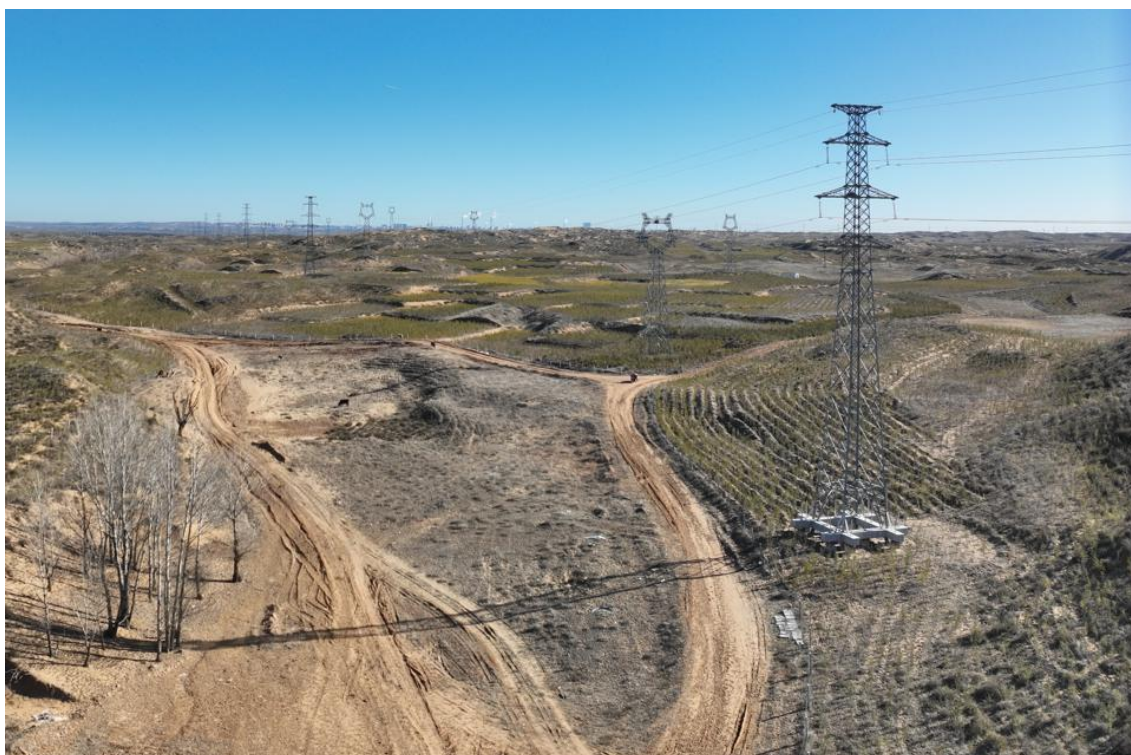
照片 3.2-5 适用期开采范围输电线路分布情况（镜向 NW）

适用期内主要影响 110KV 输电线路塔基 24 个，其中夏柠线、夏锦线 8 个（086、087、088、089、090、091、092、093）；1355 草铁牵 T 线 8 个（018、019、020、021、022、023、024、025）；1357 湾草牵线 8 个（037、038、039、040、041、042、043、044）。35KV 输电线路塔基 2 个（3783 湾草 2 号线 37、3779 湾草 1 号线 38）。

根据开发利用方案，输电线路均未留设保护煤柱，根据采空区地表变形可能造成输电线路塔基破损、塔身歪斜、倾倒，影响高压输电线路正常工作，其危害程度中等，危险性中等。

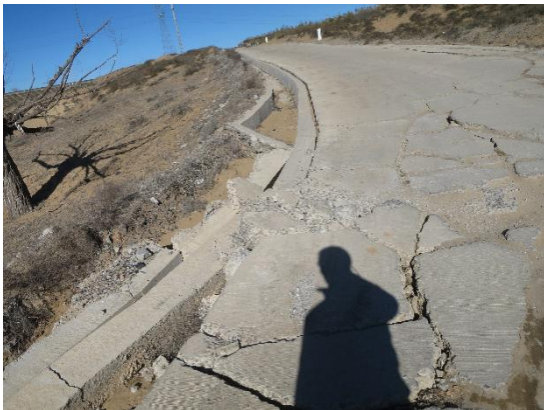
照片 3.3-1 219 工作面道路裂缝（镜向 NW）

隆德煤矿 219、221 工作面采用一次采全高综采采煤工艺，全部跨落法管理顶板。目前已回采完毕 2<sup>-2</sup> 煤的后形成沉陷损毁土地 231.85hm<sup>2</sup>，地表沉陷形式主要为裂缝和台阶塌陷深度约 1.6~3.5m，斜坡地表裂隙宽度可达 5~25cm 之间，一般为 ±20cm。由地表裂隙产生的台阶高差在 0~50cm 之间，裂缝延伸长度一般为 20~40m，走向为 80°，裂隙间距 6~20m。在塌陷区出现部分灌草植被枯萎现象。

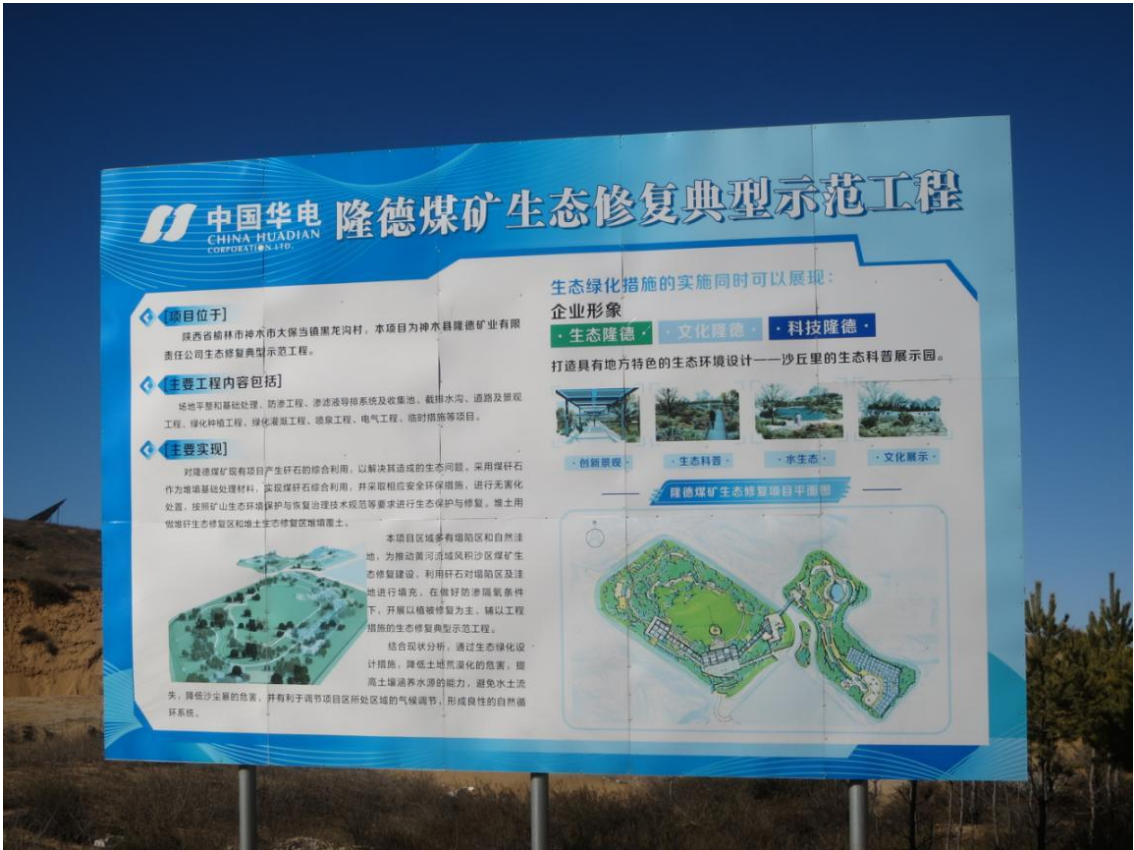
照片 5.2-5 生态修复示范工程公示牌

煤矿已委托华电煤业集团数智技术有限公司编制《隆德煤矿生态修复示范典型工程设计》。

生态修复面积 16.55hm<sup>2</sup>，主要以风井场地北侧和东侧的低洼坑地作为生态修复区，覆土厚度为 0.3-1.5 米，绿化措施主要采用青海云杉、小叶丁香、红瑞木、沙枣、山桃稠李、山杏、山楂及毛樱桃等。

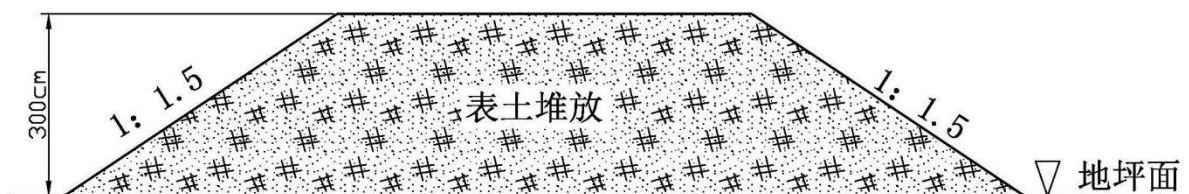
图 5.3-4 表土堆放场示意图

对剥离的表土需做好表土的堆存养护工作，本方案设计永久性建设用地表土的堆存高度为 3m，临时用地表土堆放高度为 0.6m，边坡坡比设计 1:1.5，对堆存的表土表面播撒草籽进行养护，种植密度按照 30kg/hm<sup>2</sup> 进行撒播，草籽选择紫花苜蓿。

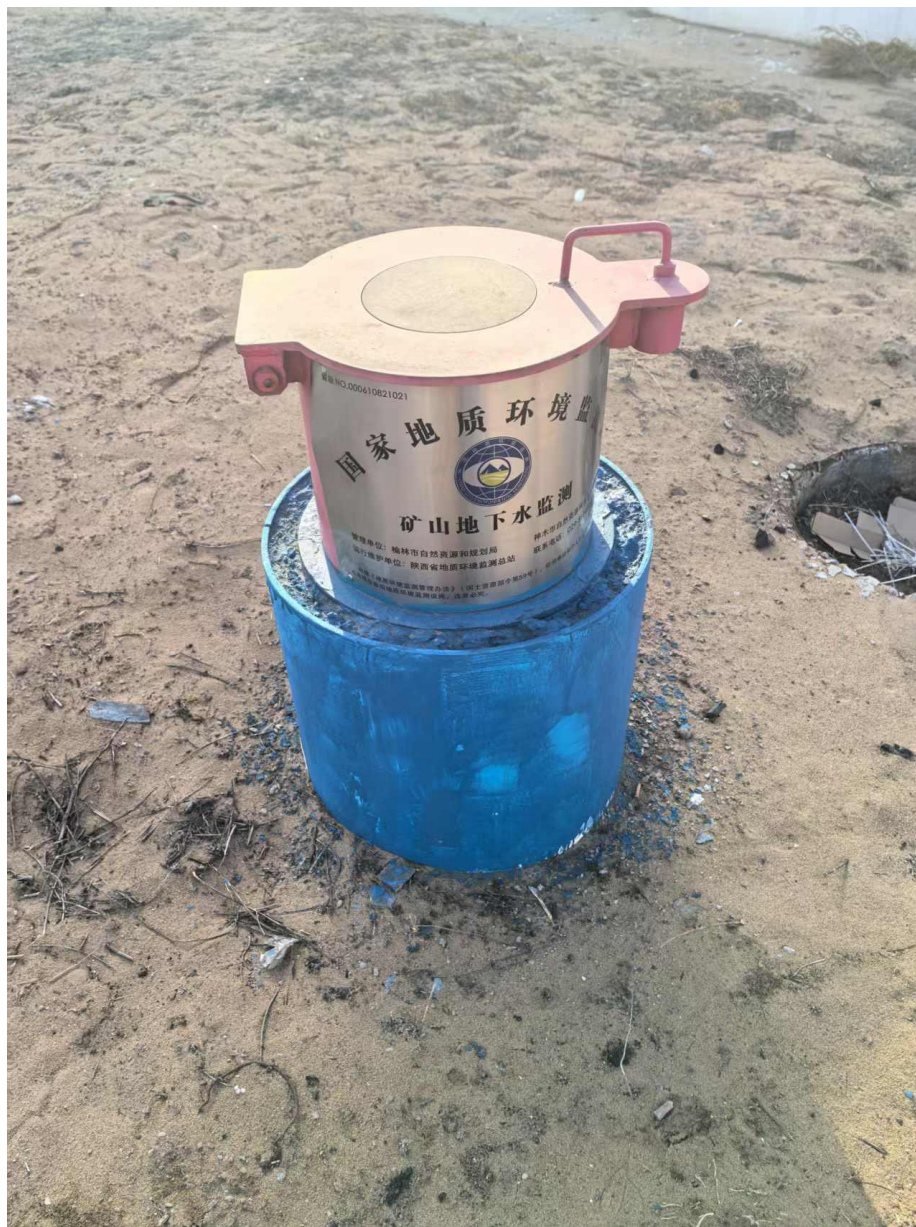
图 5.6-1 矿井地下水监测点现状

根据现场调查，结合煤矿已有监测点，调整、补充监测点，全期共布设 5 含水层水位、水质监测点，均在近期布设完成。监测点位置见图 5.6-1。
