千阳海螺水泥有限责任公司雪山灰岩矿
矿区生态修复方案
(矿山地质环境保护与土地复垦方案)

千阳海螺水泥有限责任公司雪山灰岩矿 矿区生态修复方案

(矿山地质环境保护与土地复垦方案)

编制单位：中国建筑材料工业地质勘查中心陕西总队

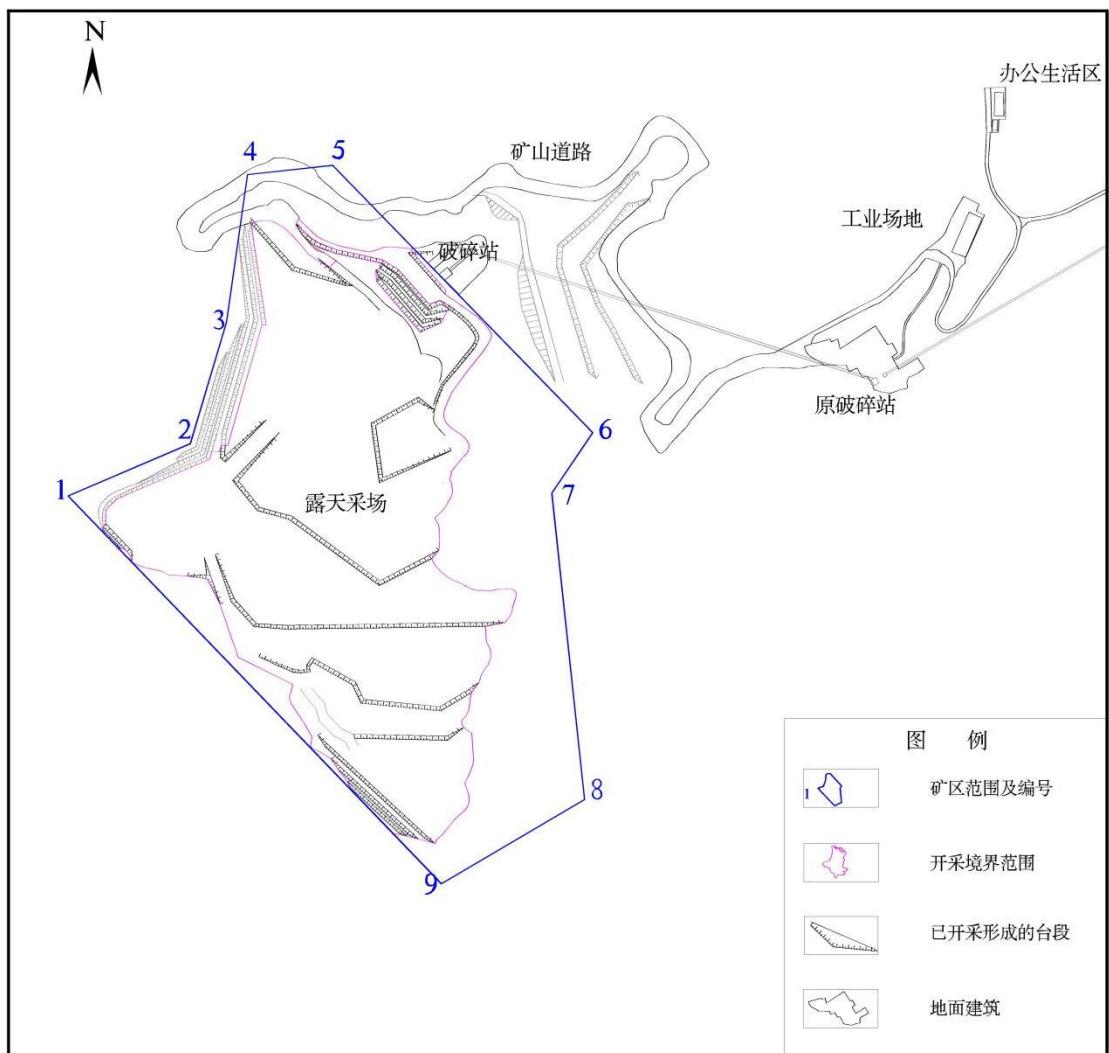
图1-3 矿山工程总平面布置图

该矿山为露天开采矿山，矿山工程布局主要为露天采场、矿山道路、破碎站、原破碎站、工业场地、办公生活区（图 1-3），矿山范围包括露天采场、矿山道路、破碎站、原破碎站、工业场地、办公生活区，与水泥厂节点为矿山道路处修建的矿山铁门，矿山与水泥厂工程设施的节点为原破碎站，原破碎站包含在矿山范围内。

现状雪山灰岩矿山已开采多年，建成了露天采场、矿山道路、工业场地、破碎站、新破碎站，工业场地、办公生活区等，工程部署如图 1-3。

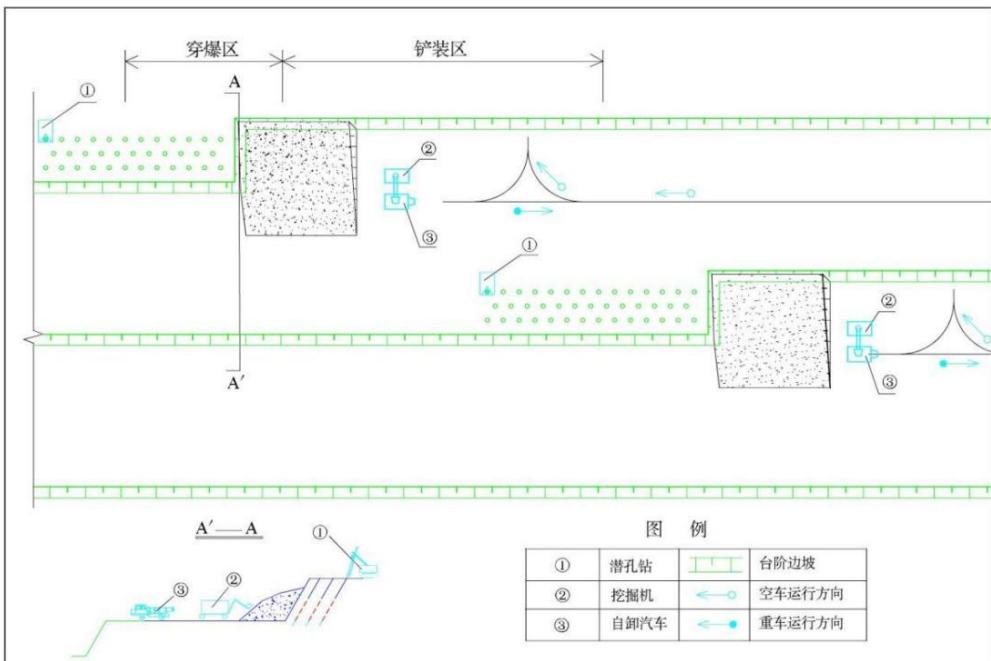
图 1-4 采剥方法示意图

依据该矿区的地形地质条件、矿体赋存条件及开采现状，矿山设计共 10 个台阶，采用自上而下分台阶开采方法，台阶高度为 15m。工作面垂直走向布置，沿走向推进。

矿山生产工艺流程为：剥离→穿孔→爆破→铲装→汽车运输→破碎场地。

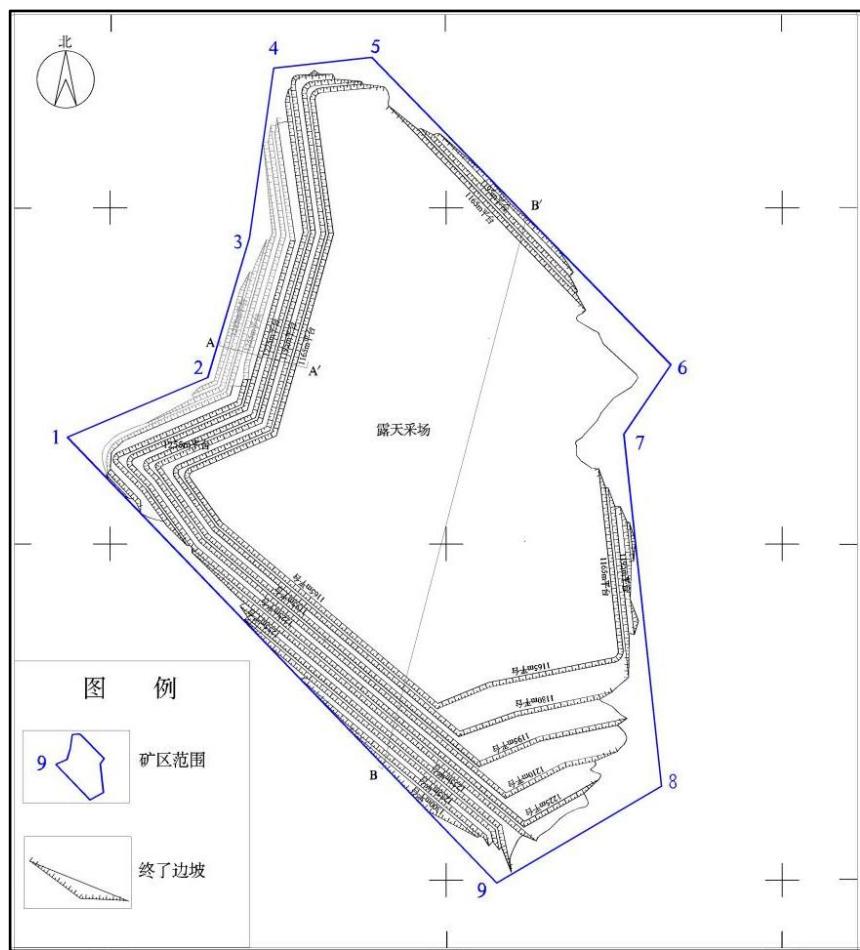
图 1-5 矿山开采终了平面图

该矿山为山坡露天，露天采场底标高为 1165m，最高开采标高 1327m。1327m 平台为削顶、剥离平台，1300m 平台为采准工作，开采终了边坡最大高差 135m，最终边坡角 $<54^\circ$ ，露天开采。露天境界南北长 800m，东西宽 500m。

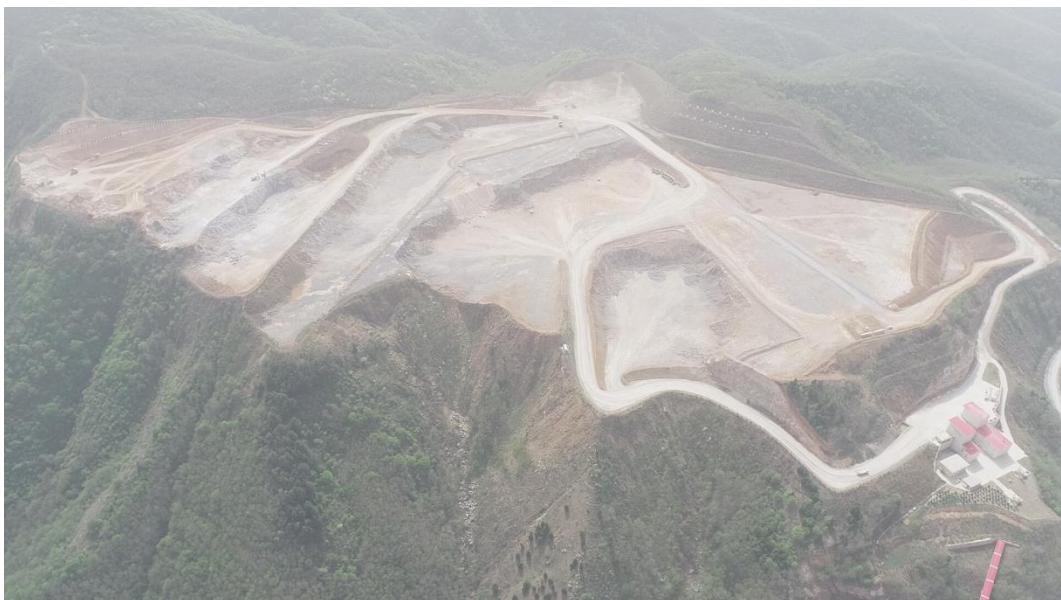
照片 1-2 露天采场（镜像 WS）

矿山历史上形成了 CK1 采场，位于采场北侧，现状采场形成北段 6 级台阶，1285m 及以上平台为削顶平台，土质坡面形成时间较长。目前采场形成 1285m、1270m、1255m、1240m、1225m 平台边坡，其中矿区西侧 1285m（形成时间早于 2018 年度）、1270m（2019 年度终了）、1255m 平台（2021 年度）北段处于终了状态，并进行了复垦工程，1225m、1240m 平台暂停开采，平台高约 5-15m，岩质坡面裸露。

采场南段 1300m 及以上平台为削顶平台，土质坡面，目前正在对 1285m 平台南段进行开采工程。

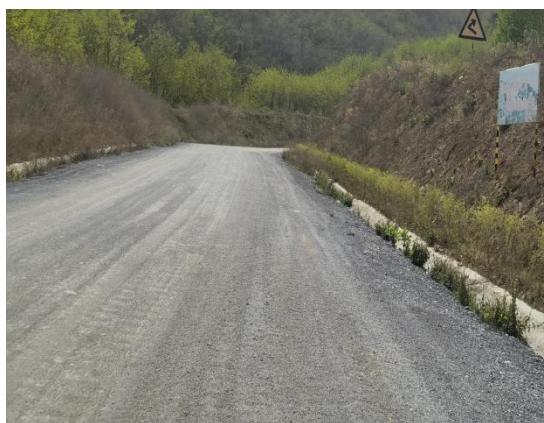
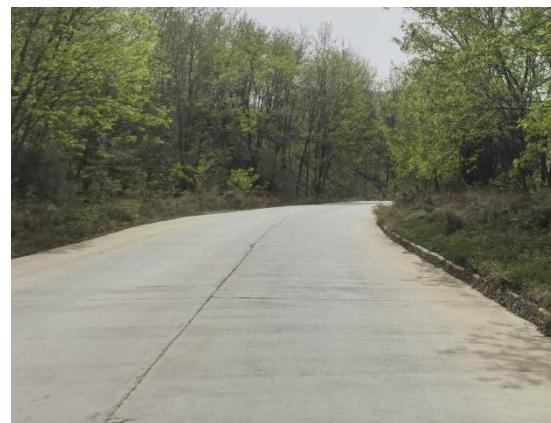
照片 1-3 矿山道路（镜像 N）

矿山道路主要由碎石道路和水泥硬化道路组成，其中碎石道路主要为原破碎站到露天采场段，约 2.4km，原破碎站到办公生活区道路为水泥硬化道路，现状条件下能够满足矿山运输需要。

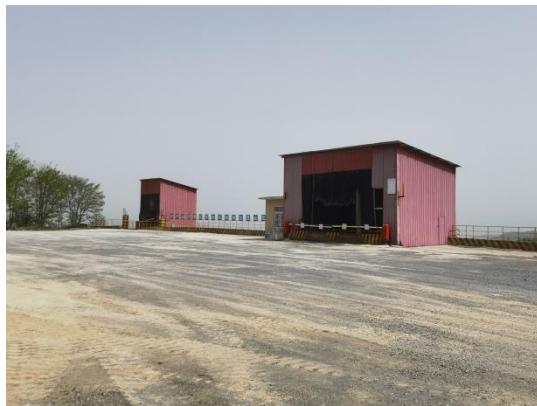
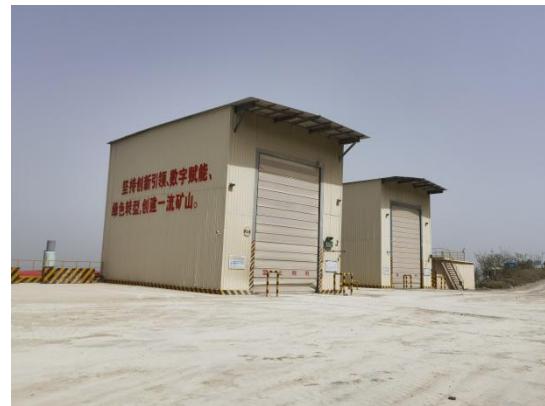
照片 1-5 原破碎站（镜像 E）

矿山原破碎站布置在 1060m 水平，处于矿山最终开采境界外东侧 850m 处，运输距离相对较长，运输成本高。因此矿山于 1210m 水平处新修建了破碎站，处于矿山最终开采境界范围外。开采的矿石经破碎站破碎后经皮带廊道工程运输至原破碎站站，再运送至厂区。

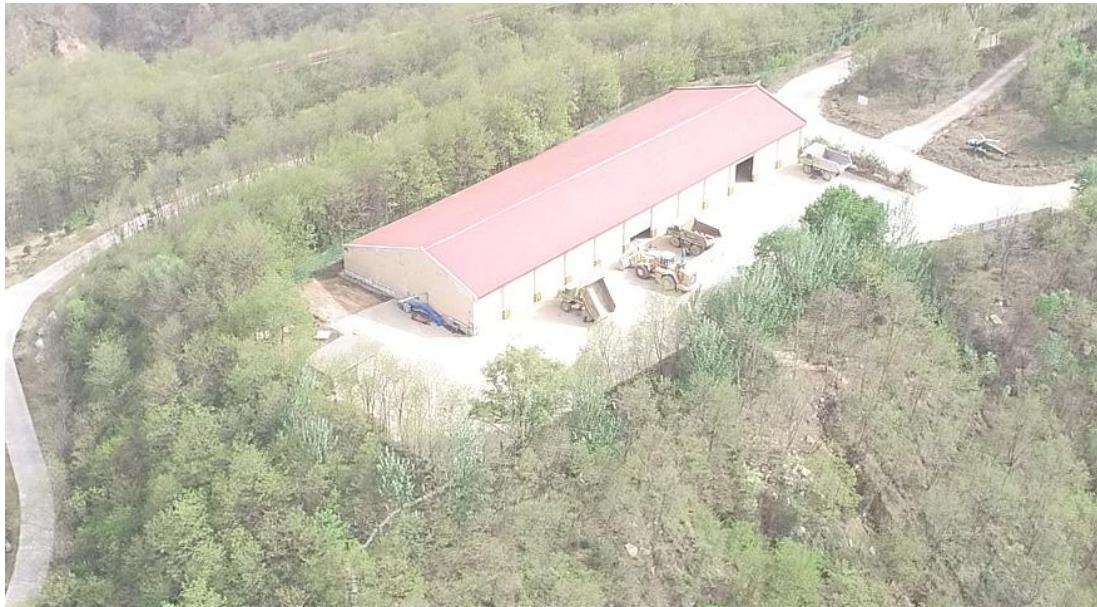
照片 1-7 工业场地（镜像 E）

工业场地距离矿山直线距离 1km，矿山工业场地设置在矿区东部。为了管理方便，矿山现有工业场地辅助设施包括维修车间、油库等，远离爆破安全警戒线。

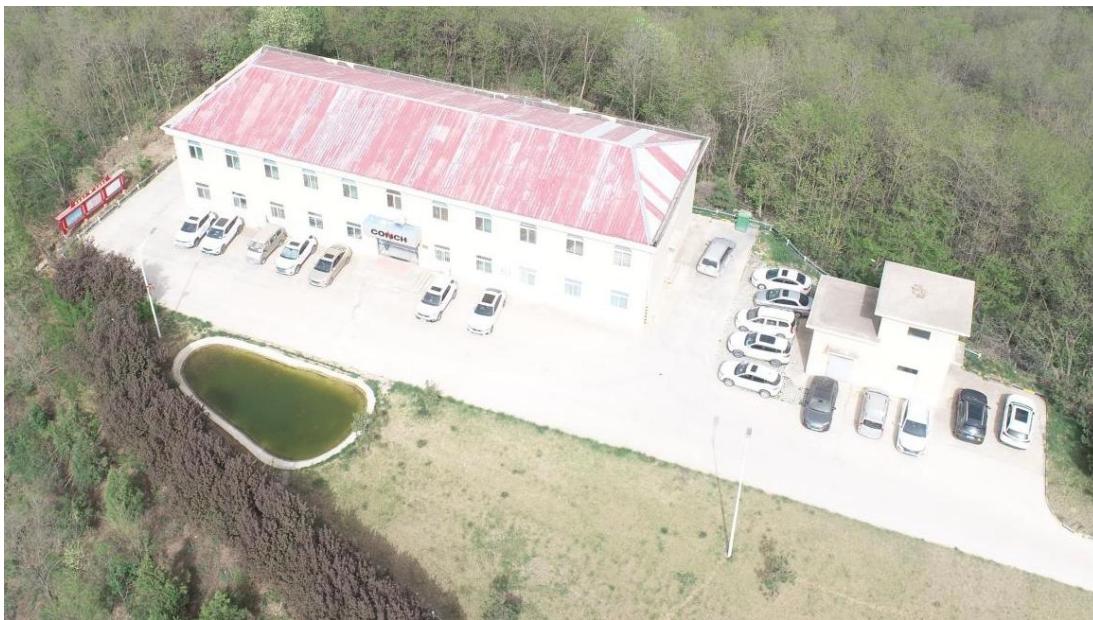
照片 1-8 办公生活区（镜像 E）

矿山办公生活区位于矿区东侧，距划定开采境界范围约 1.2km，处于矿山最终开采境界范围外，远离爆破安全警戒线。地势较为平缓，主要建设有一栋两层混凝土结构办公楼，地面为硬化路面，硬化路面约 30cm 深，场地内绿化较好，种植有青年林等绿化。

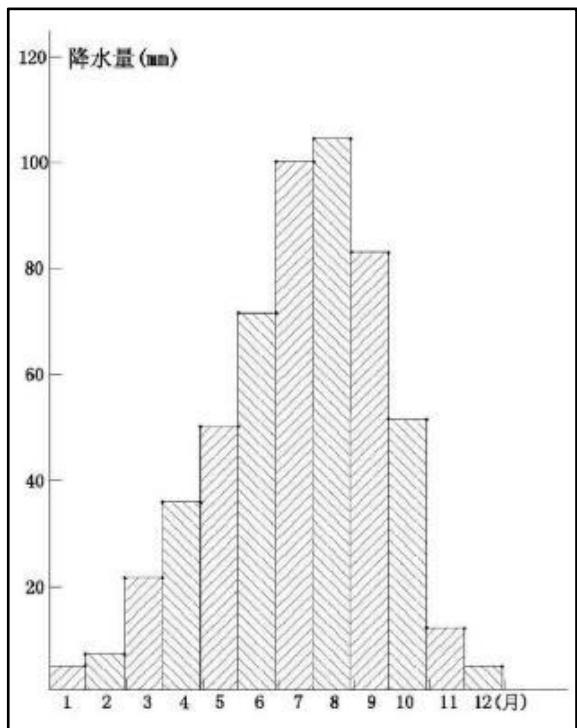
图 2-1 多年月平均降水量直方图

年降水的月际变化趋势是：从4月开始降水迅速增加，至10月为相对多雨期，降水达592.6mm，占年降水量的90.8%，11月至来年3月是持续少雨期。近15年月平均降水量最大是8月，达103.6mm，次为7月，为100.3mm，再次是9月，为83.0mm。

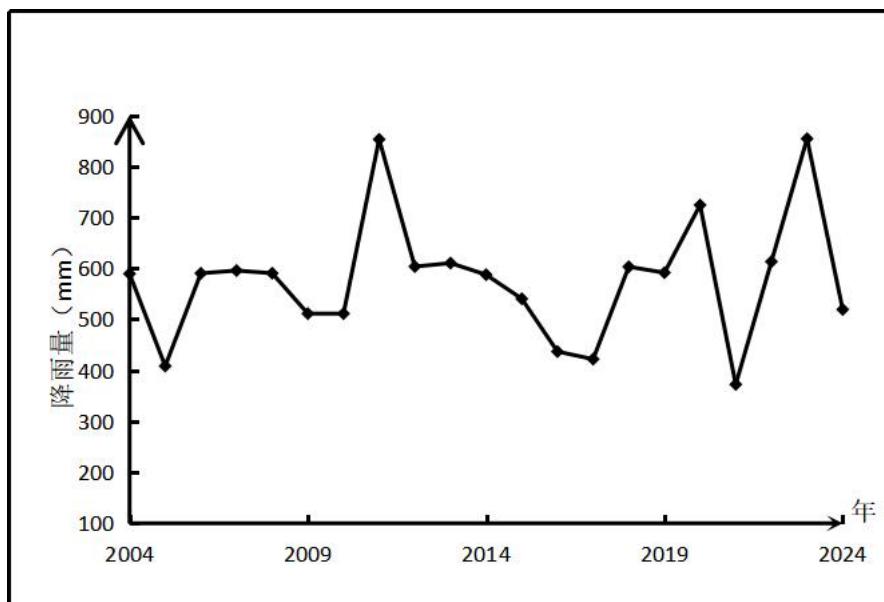
图 2-2 千阳县近年降雨量曲线

水量在年内明显表现为夏秋多、春冬少。夏季达292.9mm，占年降水量的44.8%；秋季209.1mm，占年降水量的32%；春季135mm，占年降水量的20.7%；冬季仅16.1mm，占年降水量的2.5%，见图2-2。

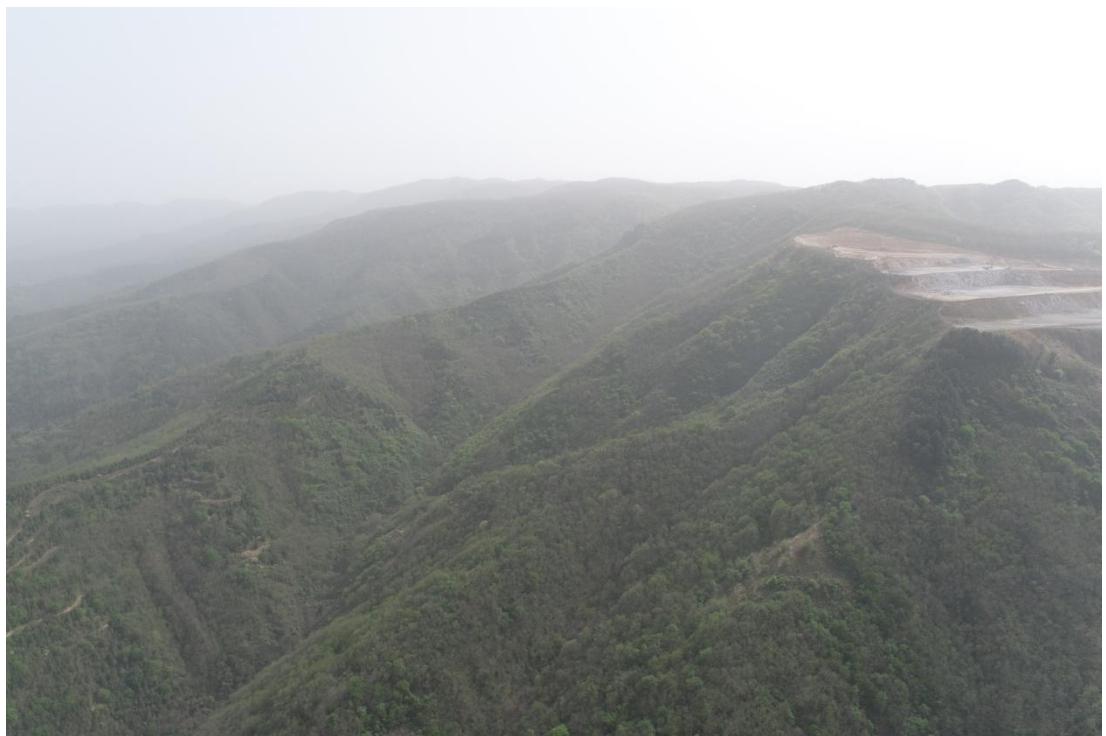
照片 2-1 矿区地形地貌-中山区（镜像 NE）

矿区位于千河西南的箭舌岭仰天池—雪山一带，矿区地貌单元属基岩中山地貌区及黄土台塬区。由矿区向北东至千河地貌单元依次为基岩中山区、黄土台和千河阶地。基岩中山区：位于矿区西南部，以箭舌岭仰天池—雪山山脊为主体，最高海拔(仰天池)1399.7m，最低海拔 1000m，相对高差 399.7m。山脊近南北向展布，山顶地形平缓呈浑园状。植被稀疏，第四系上更新统黄土覆盖较厚，距矿山勘探钻孔资料雪山中部盖层厚度为 29m。山坡地形较陡，地形坡度 18° -- 38° ，平均坡度 28，切割较强烈冲沟多呈北东东向，为季节性流水冲刷、切割而成。基岩在冲沟沟脑及山坡较陡地段零星出露，岩性主要为奥陶系三道沟组厚层一巨厚层状灰岩、白云质灰岩。

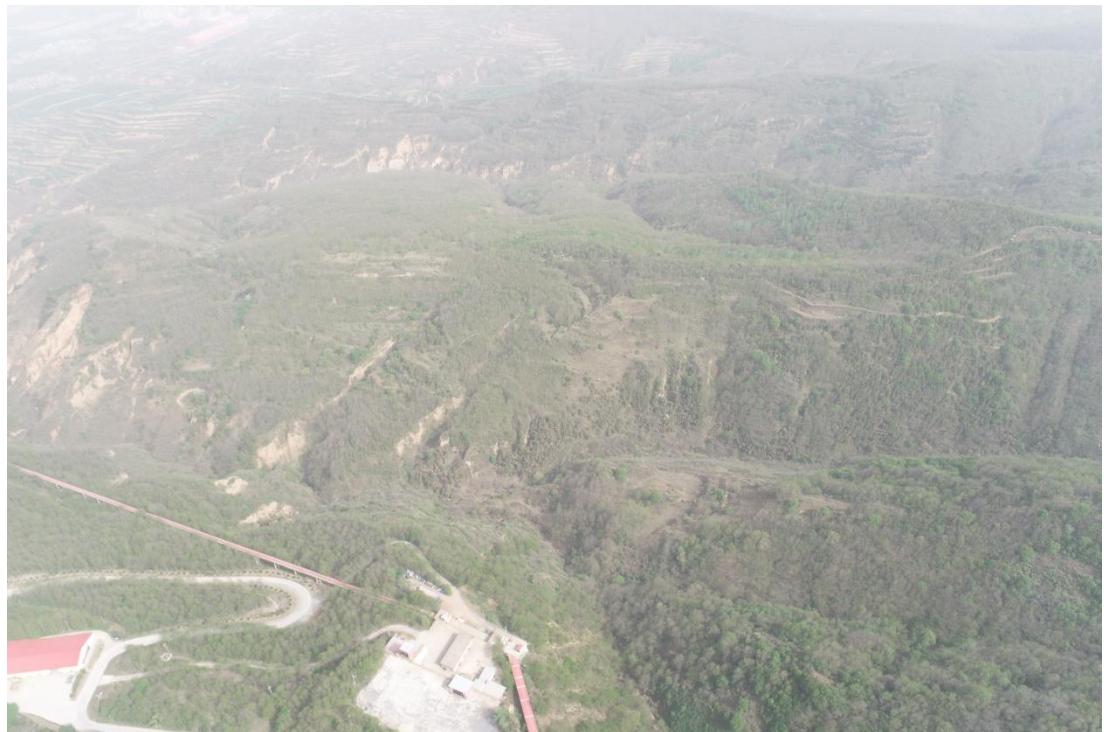
照片 2-2 矿区地形地貌-黄土台塬区

黄土台塬区：位于矿区东北部，海拔高度 1000-865m。第四系黄土覆盖最大厚度大于 40 米，黄土台塬被西南—北东向冲沟切割形成残塬与冲沟相间的地貌特征。残塬顶部地形较平缓，相对高差较小，宽 50-150m；两侧地形坡度较大， 20° - 60° ，平均 35° 左右。该区冲沟发育，主要有沙沟、水沟、麦峪沟，最大切割深度 25 米以上，部分地段壁近直立，黄土垂直节理发育。冲沟纵向坡度 5 -- 15° ，季节性流水以底蚀作用为主，形成独特的黄土台塬地貌。

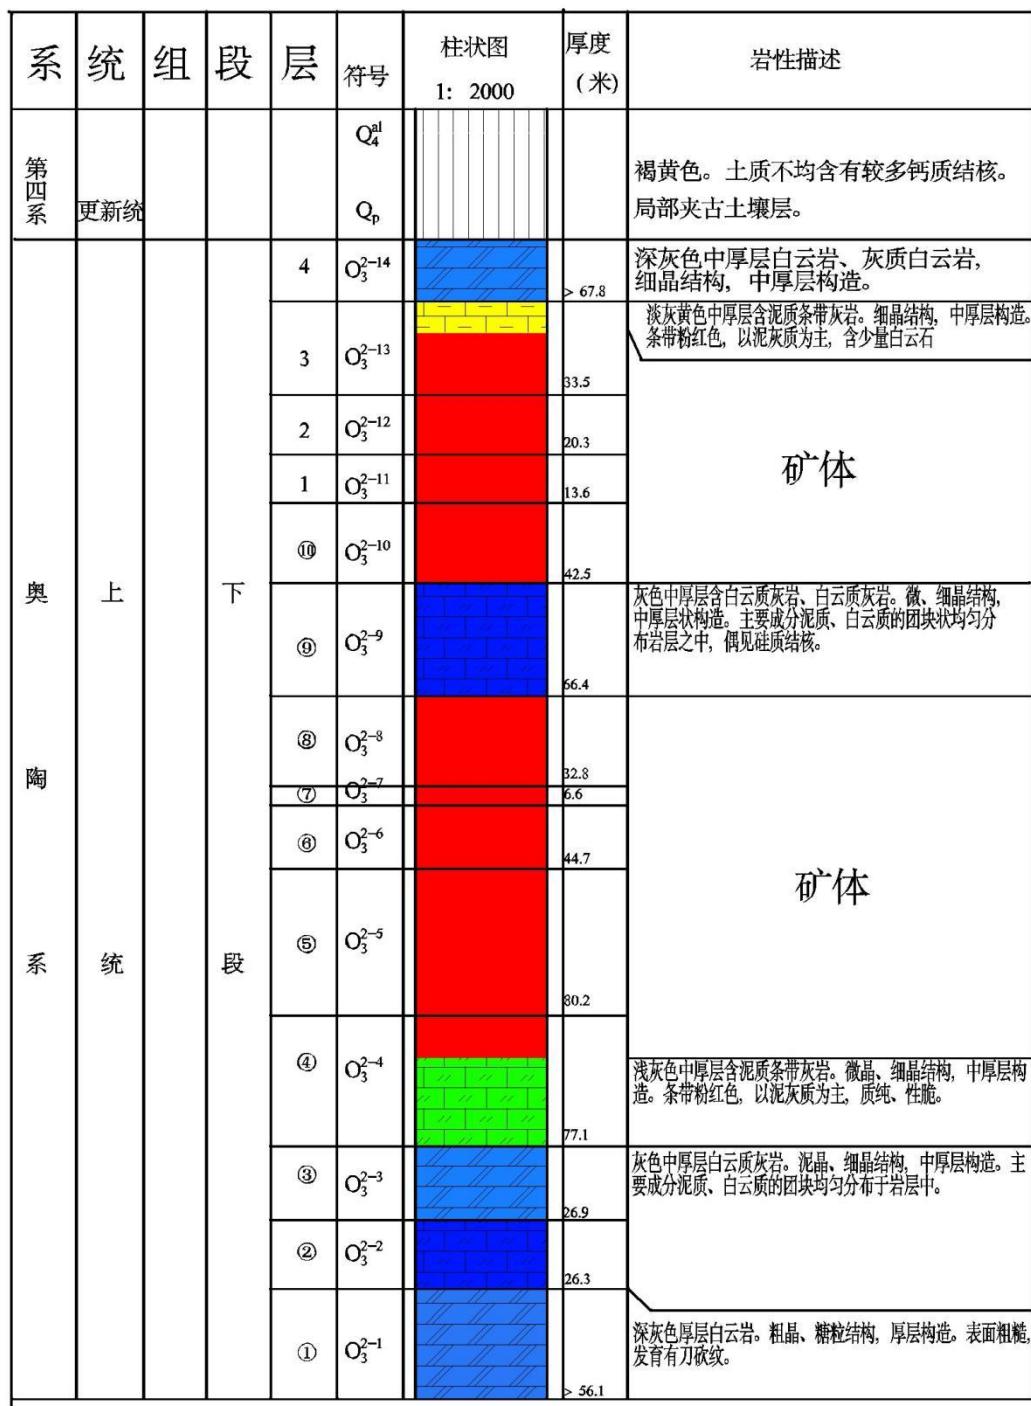
图 2-6 雪山灰岩矿区地层综合柱状图

主要分布在山顶平台及山坡平坦地段，厚 $0\sim29m$ 。在 F_2 断层西南直接覆盖在石灰岩矿层上，也成为矿层的直接顶板；在 F_2 断层北东，覆盖在龙门洞组 (O_2l) 层上。上部由浅黄色风化黄土组成；中部黄土夹褐红色古土壤；底部多有 $1\sim8m$ 的古风化残积层；黄土中含有少量钙质结核。

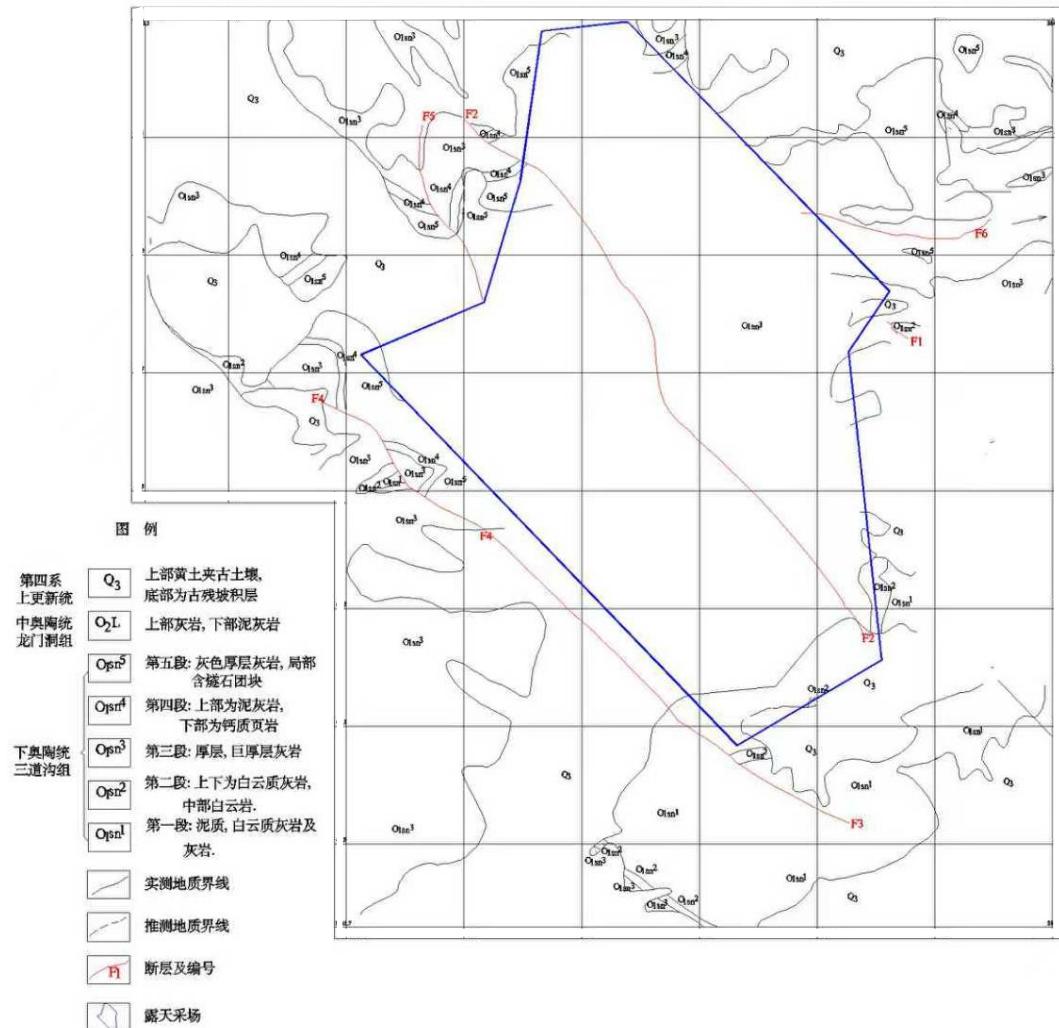
图 2-7 矿区构造图

F₂ 逆断层在矿区南部，总长大于 1100m，几乎贯穿全矿区，使南、北地层明显错动，断距 30-50m。F₃、F₄ 均为逆断层，两者很可能为一条断层。总长大于 1150m，断距 70-100m。断层破坏了矿层的连续性，但对矿石质量影响较小。

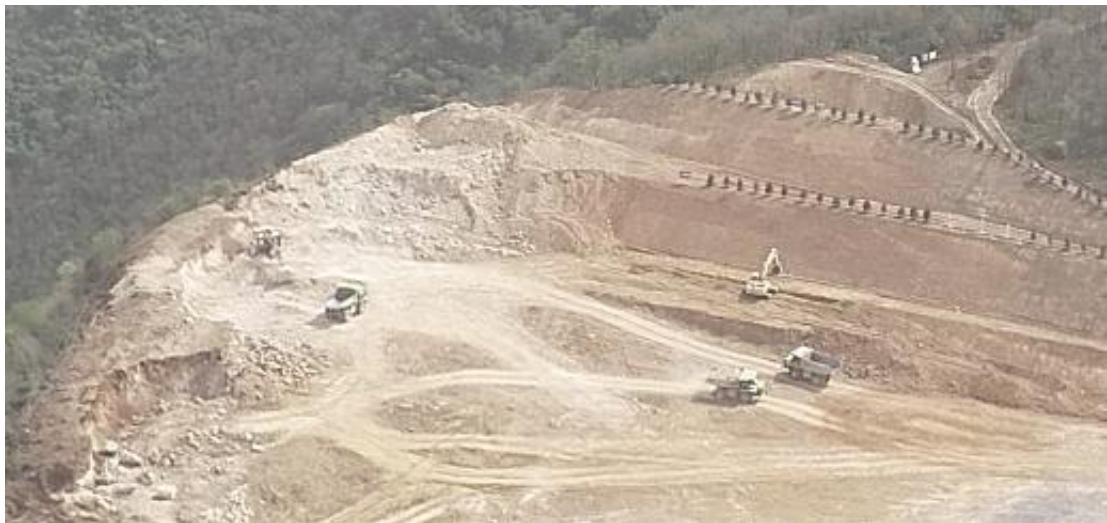
照片 2-11 矿山采矿活动（指向 S）

据调查，矿区周边无重要的地质遗迹、人文景观，不属于自然保护区。调查区内无居民点分布，远离村庄。矿山活动占用及破坏土地以林地为主。根据地质报告提供的矿石化学成分及开发利用方案设计的采矿活动，矿山开采不产生有毒有害物质，对环境影响主要表现为矿山活动产生的噪音、粉尘等。调查区300m范围之内无人居住，矿山开采爆破作业、矿石运输等活动产生的粉尘及噪音影响较小；矿区靠近山脊处，地形高差相对较大，采矿活动破坏了原始地形地貌，破

坏占用林地面积大，对地质环境影响严重。

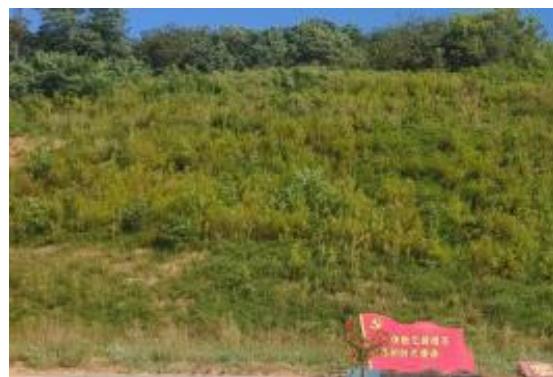
(a) 西南侧 1255-1270m 边坡复绿

矿山开采终了后形成的边坡坡面多，坡面复垦复绿难度大，治理费用较高，在适用期内采场边坡主要采用对原有边坡面进行清理，挂网并锚固，坡面采用喷播绿化的方法进行复绿，施工后短期内边坡绿化效果较好，通过对边坡 3-5 年的绿化效果进行跟踪监测，发现喷播绿化对于坡度大于 50°的边坡绿化效果一般，效果持续性较差，同时养护要求高，养护成本高，难以形成自我维持、自我演替的植被群落。

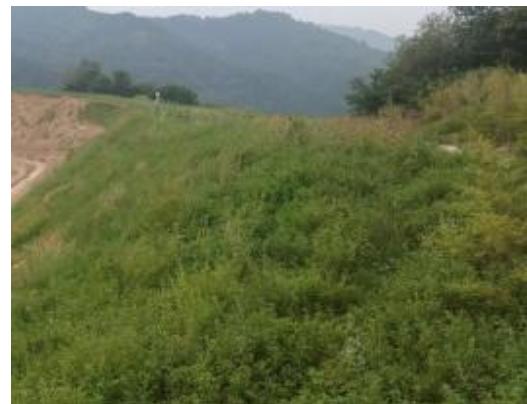
(b) 西侧 1255m 采场平台复绿

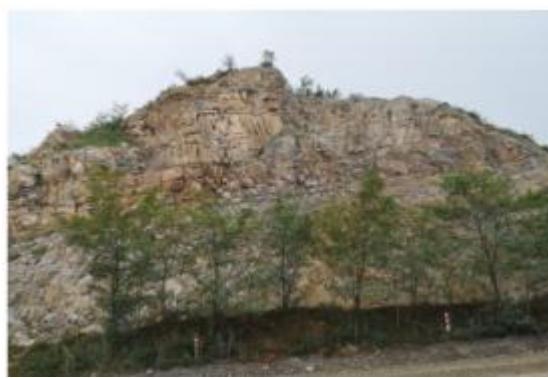
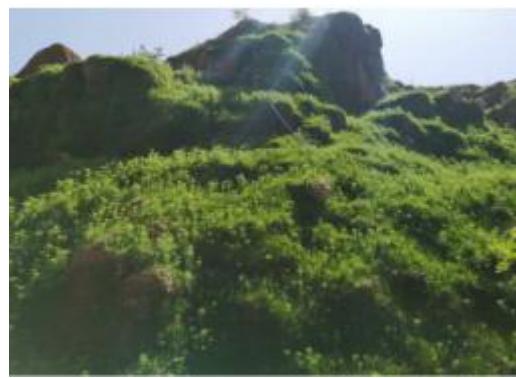
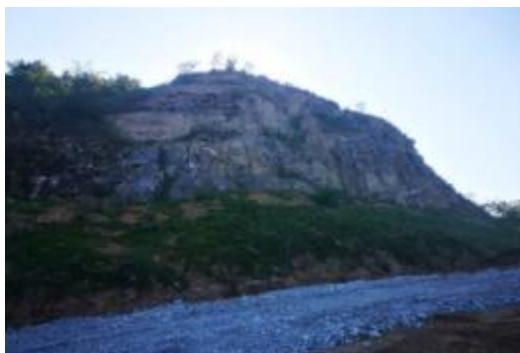
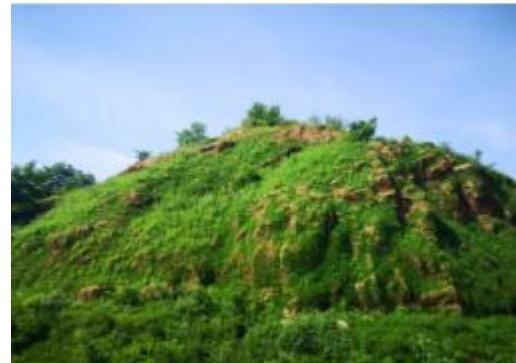
照片 3-1 隐患区治理前后对比影像资料

根据原《两案》，不稳定地质体包括两处（BY1、BY2）。其中 BY1 不稳定地质体位于矿区采场东部，BY2 不稳定地质体位于矿区采场东部矿山道路处。适用期进行了 BY1、BY2 不稳定地质体治理工程，清理坡面 1.46hm^2 ，植生棒 4380m^2 ，挂网客土喷播 1.46hm^2 ，种草绿化 1.46hm^2 苗木种植 1600 株，绿化养护 1.46hm^2 。已进行危岩清理等治理工作，工程通过了千阳县自然资源局组织的评审验收，验收合格。

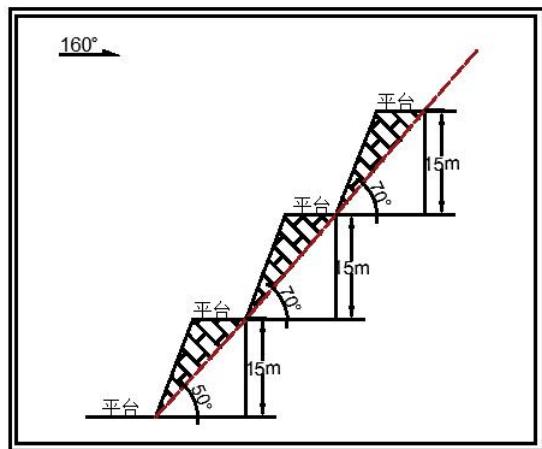
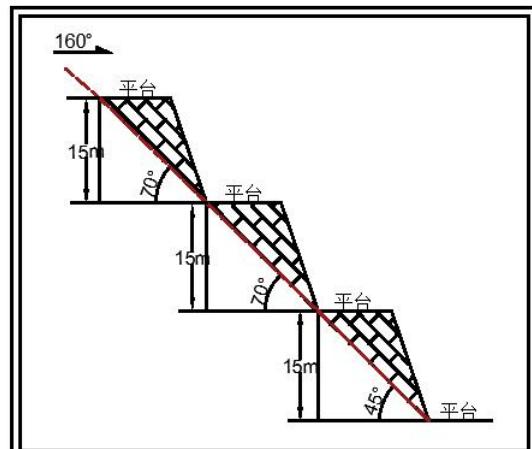
图 3-1 矿山开采境界南侧边坡解析图

边坡位置	最大边坡角	最高边坡高度	坡向	安全系数	稳定性评价
北东	50.50°	45m	反向	F=12.147	稳定
北西	49.10	135	顺层	F=4.525	稳定
南西	49.59	150	切向	F=4.116	稳定
南侧	19.18	75	反向	F=16.933	稳定
南东	54.62	60	反向	F=8.377	稳定

此外，矿区在 NW、NNW 方向受 F1、F2、F3、F4、F5 的切割，在近东西方向又受 F6 的错动影响，使岩体的整体结构受到破坏。在深部存在 O₂L 的薄层灰岩及 O_{1sn}⁴ 心矿泥灰岩两个软弱夹层，尤其后者在饱水后发生软化现象，岩石强度降低，一旦其暴露地表受到风化剥蚀作用，很容易破碎成块。总体分析，未来的矿床开采边坡是稳定的。局部存在着潜伏的不稳定因素，主要是坡向与岩层倾向呈一致关系。O₂L 中的薄层灰岩是软弱层；O_{1sn}⁴ 泥灰岩夹层遇水会软化，岩石强度降低，是潜在的滑动面。充水时，在外力作用下，会导致滑坡或滑移现象，不排除发生小规模崩塌。

预测矿山开采 5 年后，在矿区露天采场形成 1300-1255m 等终了平台及边坡。台阶高 15m，台段坡面角 65°，在采场形成北西、南西、南侧方向边坡。南侧和南西侧边坡和矿体（层）产状倾向与坡向呈反向和切向，坡面稳定；北西部矿体（层）产状倾向与坡向同向，爆破使边坡岩体更加破碎，在台段坡面上局部构造破碎段会保留有小的楔形岩块，在爆破震动、降雨等因素影响下可能产生小的楔形掉块等不稳定地质体隐患，其规模较小，影响范围小，不易引发滑坡、崩塌不稳定地质体。

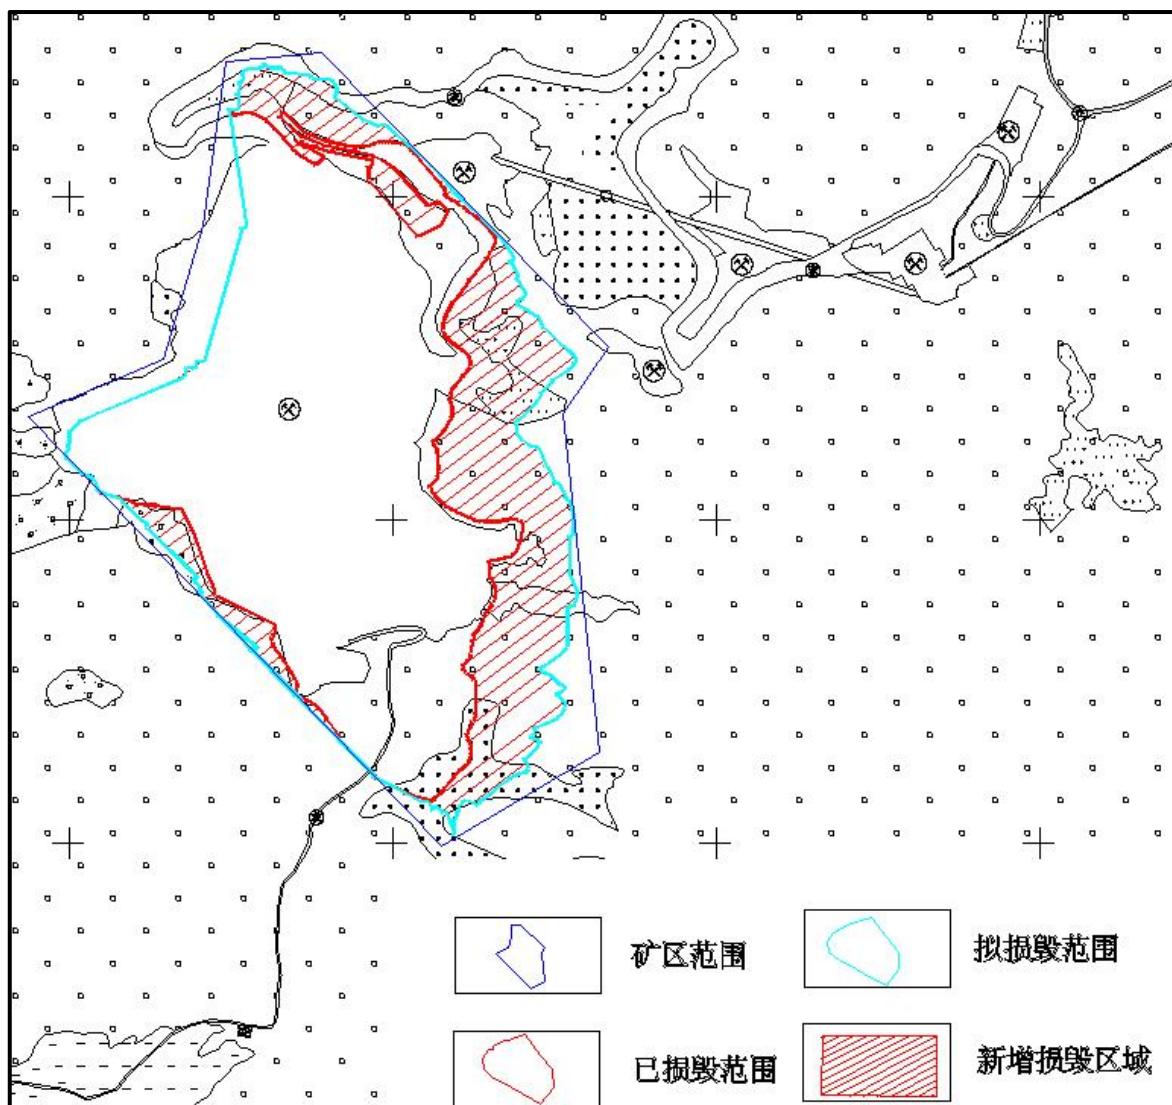
图 3-3 露天采场已损毁范围和拟损毁范围套汇图

根据开采设计方案，主要建设工程已基本完成，未来新增的矿山土地的损毁主要表现在露天采场范围的扩大开采，全部位于矿区开采境界范围之内。矿山未来开采设计主要是在现有露天采场的基础上，扩大开采范围，加大开采深度。设计采用自上而下逐阶段开采工艺，开采高度降低至最低开采标高。另有一部分矿山开采境界范围内的道路将会随着开采的深入而不复存在，土地损毁性质由压占变为挖损，遭受重复损毁，最终开采境界范围内的土地资源被全部破坏。经计算，预测拟损毁土地面积为 14.51hm^2 （含重复损毁部分），其中新增拟损毁面积 13.90hm^2 ，重复损毁面积 0.61hm^2 ，拟损毁土地类型为乔木林地 9.34hm^2 、灌木林地 0.49hm^2 、其他林地 0.92hm^2 、天然牧草地 0.51hm^2 、其他草地 1.13hm^2 、采矿用地 1.53hm^2 ，损毁土地均位于矿区范围内。损毁方式为挖损，对土地资源损毁为III级（重度损毁）。

根据已损毁土地和拟损毁土地情况，最终确定矿山总损毁土地面积 59.75hm^2 ，其中乔木林地 15.45hm^2 、灌木林地 0.51hm^2 、其他林地 1.50hm^2 、天然牧草地 0.54hm^2 、其他草地 1.13hm^2 、工业用地 0.10hm^2 、采矿用地 33.63hm^2 、农村道路 6.89hm^2 ，（详见表 3-14）。损毁土地未占用永久基本农田，损毁方式为挖损、压占，对土地资源损毁为III级（重度损毁）。

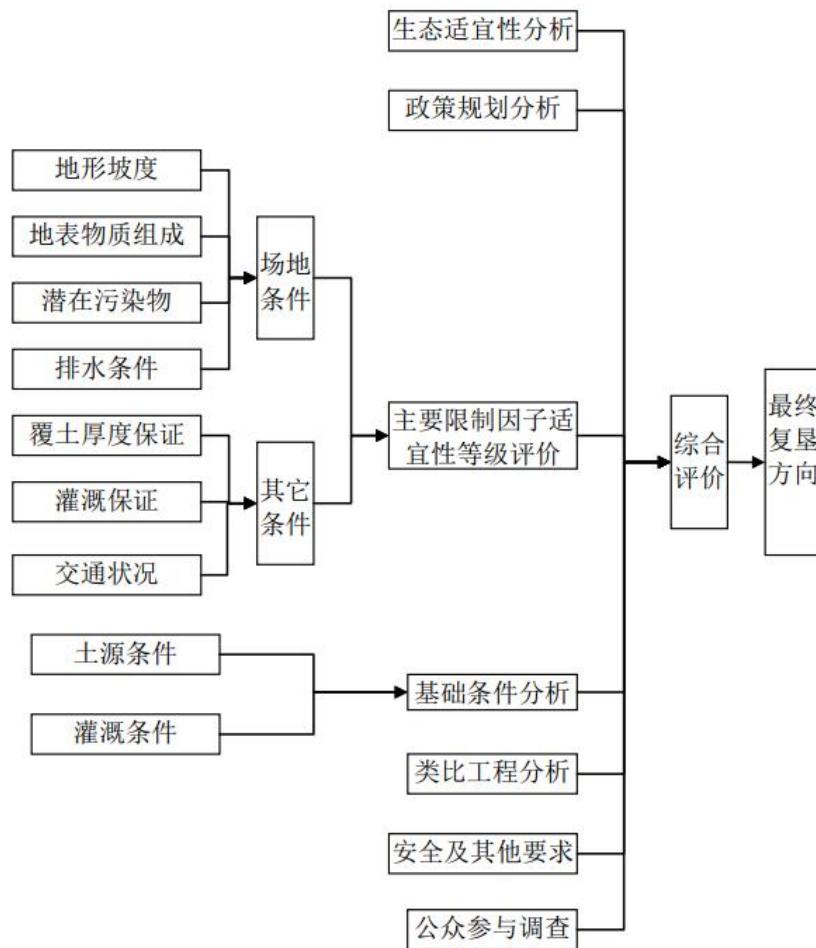
图 4-1 土地复垦适宜性评价基本流程图

首先，以“用地工程及土地损毁类型相同、初定土地复垦方向和复垦工程措施类似”为标准，将损毁拟复垦土地划分为若干个土地复垦适宜性评价单元；然后根据复垦区各评价单元土地损毁类型及特征，结合复垦区的区域自然环境、社会环境特点、国土空间规划、公众参与意见以及其他社会经济政策因素分析，初步确定复垦方向；第三，建立矿区损毁土地适宜性评价方法体系和评价指标体系，评定各评价单元的土地适宜性等级，明确其限制因素；最后通过对复垦方向比选、公众意见征询，最终确定各评价单元的土地复垦方向，划定土地复垦单元。土地复垦适宜性评价的基本流程如图 4-1。

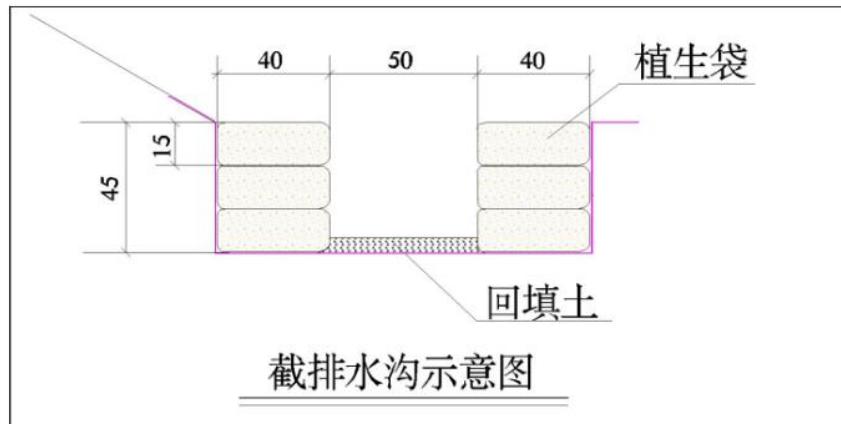
图 5-1 截排水沟示意图

汇水面积依据实际地形图计算，确定截排水沟工程采用矩形断面宽 0.5m、深 0.45m，断面示意图见图 5-1，矿区排水系统如图 5-2。在采场各清扫平台内侧设置截排水沟，预计排水沟长约 29772m。

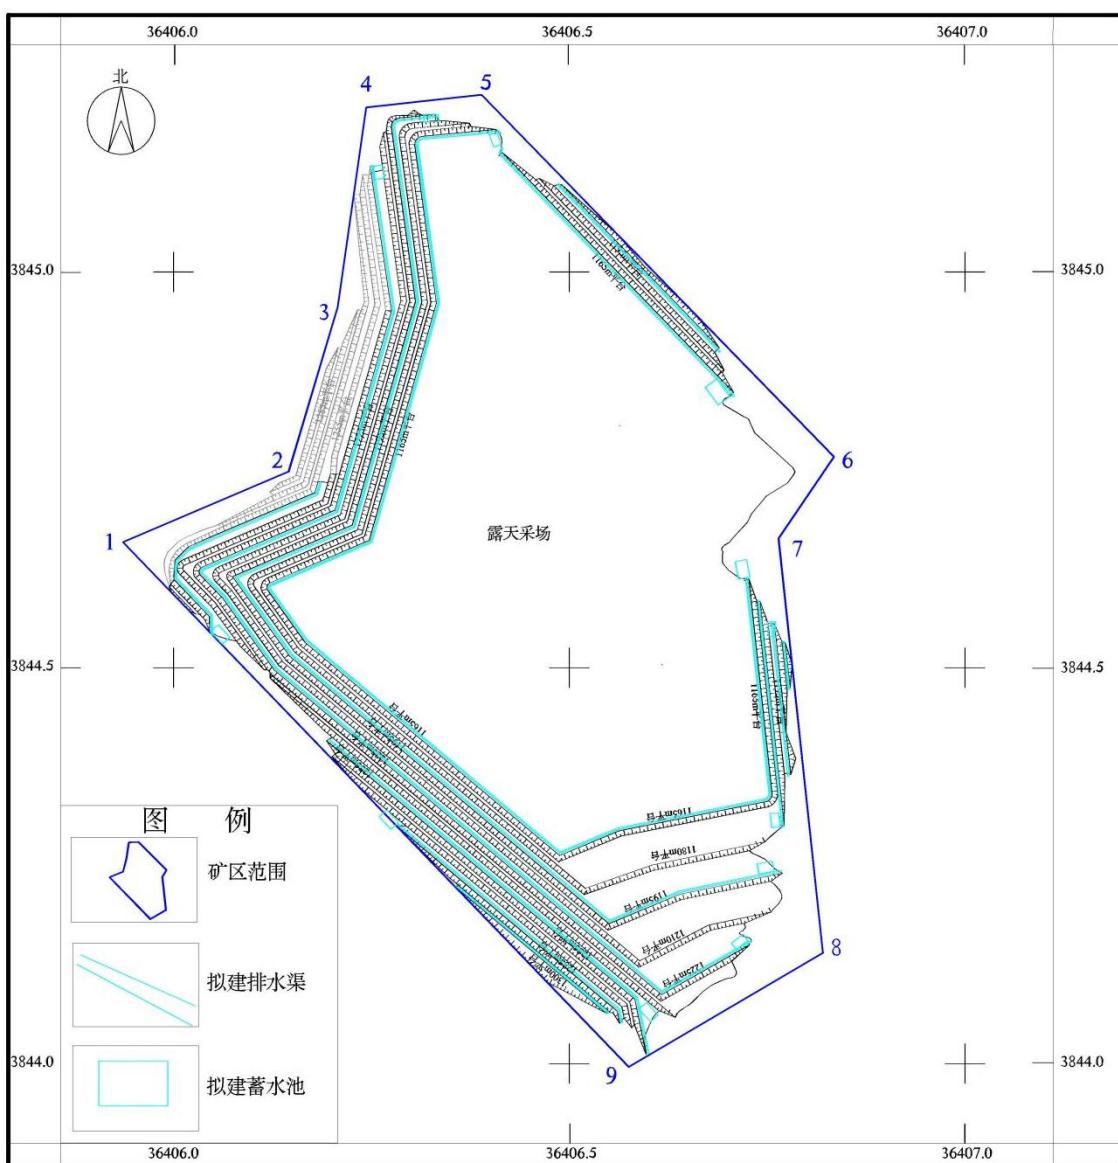
图 5-2 矿区排水系统示意图

对适用期暂不开采区域 1240m 布置临时排水设施，将露天采场积水汇聚至蓄水池中，作为矿山灌溉水源，预计排水沟长约 840m。

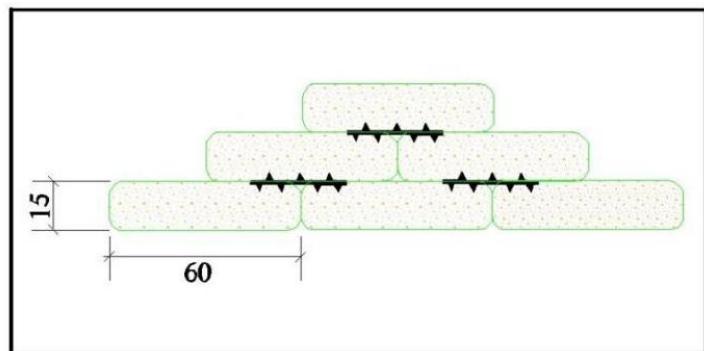
图 5-3 植生袋挡土墙摆放立面图

2) 在采场各台阶外侧修建植生袋挡墙, 高 0.6m, 宽 0.4m, 堆放方式如图 5-3 所示。修筑植生袋挡墙长约 12865m。

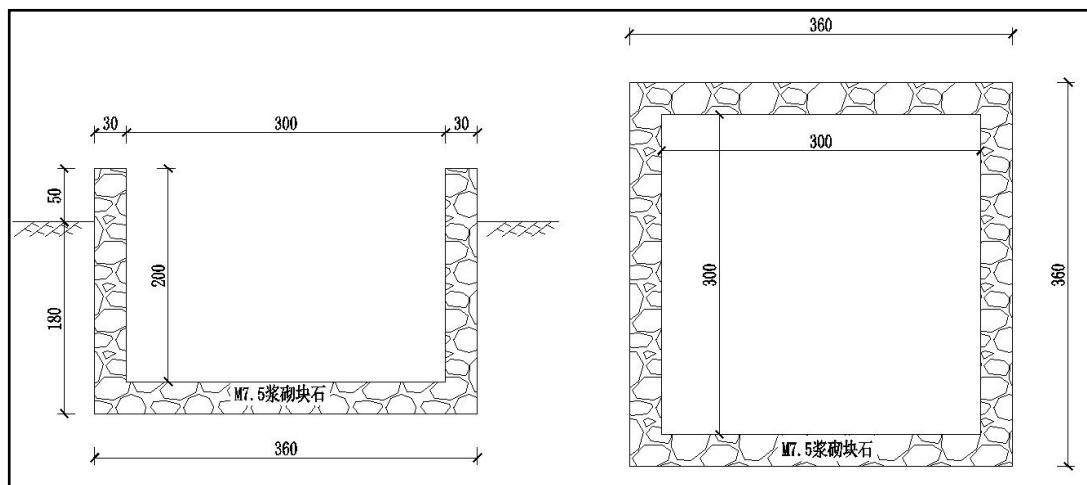
图 5-4 蓄水池示意图 (标注单位: cm)

设计工程量: 在采场清扫平台北部及基底修筑蓄水池。蓄水池净边长 3.0m, 净深 2m, 壁厚 0.3m, 浆砌石砌筑。蓄水池高出地面 0.5m, 覆土厚度 0.6m, 开挖石方深度为 0.9m, 每个蓄水池开挖方量为单个蓄水池开挖石方 13.1m^3 , M7.5 浆砌块石 16.1m^3 。预计露天采场共需修筑蓄水池 12 个。在 1240m 适用期暂不开采平台布置蓄水池 1 个, 作为临时集雨措施, 共布置 1 个。

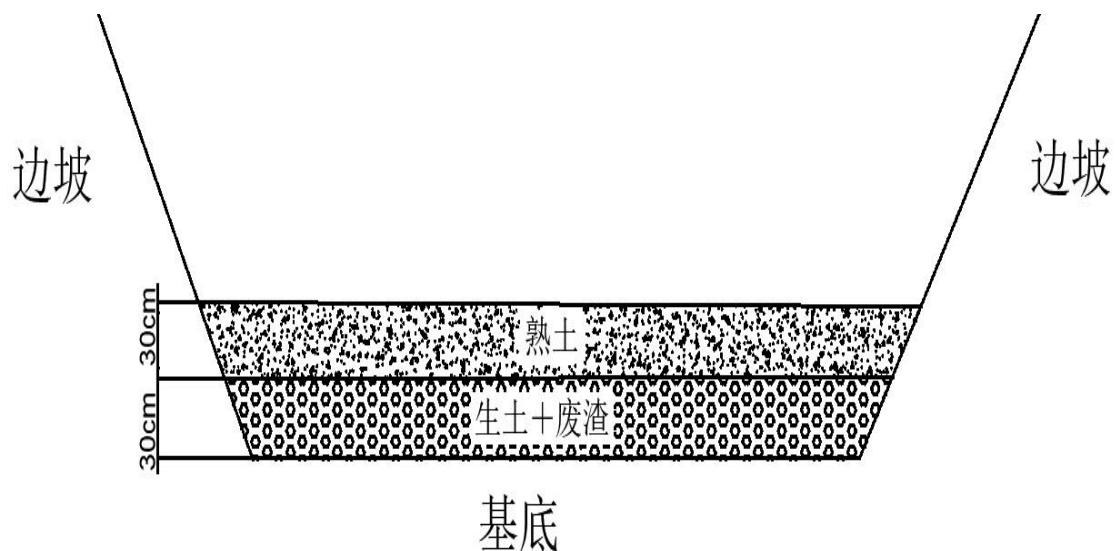
图 5-5 基底覆土剖面图

在采场基底按照株距 3m 栽种刺槐, 采用人工挖穴, 树坑规格为 $0.5m \times 0.5m \times 0.5m$, 树坑规格根据所选树苗适当增大。刺槐选用株高 80cm、冠幅 40cm 的苗木, 在乔木林间撒播紫花苜蓿草籽、草木樨、高羊茅, 在平台两端 1 米范围内加密 1 倍播撒, 标准: $37.5\text{kg}/\text{hm}^2$ 。以稳固水土、快速恢复生态, 播种时间为每年 4-5 月份及 9-10 月份。

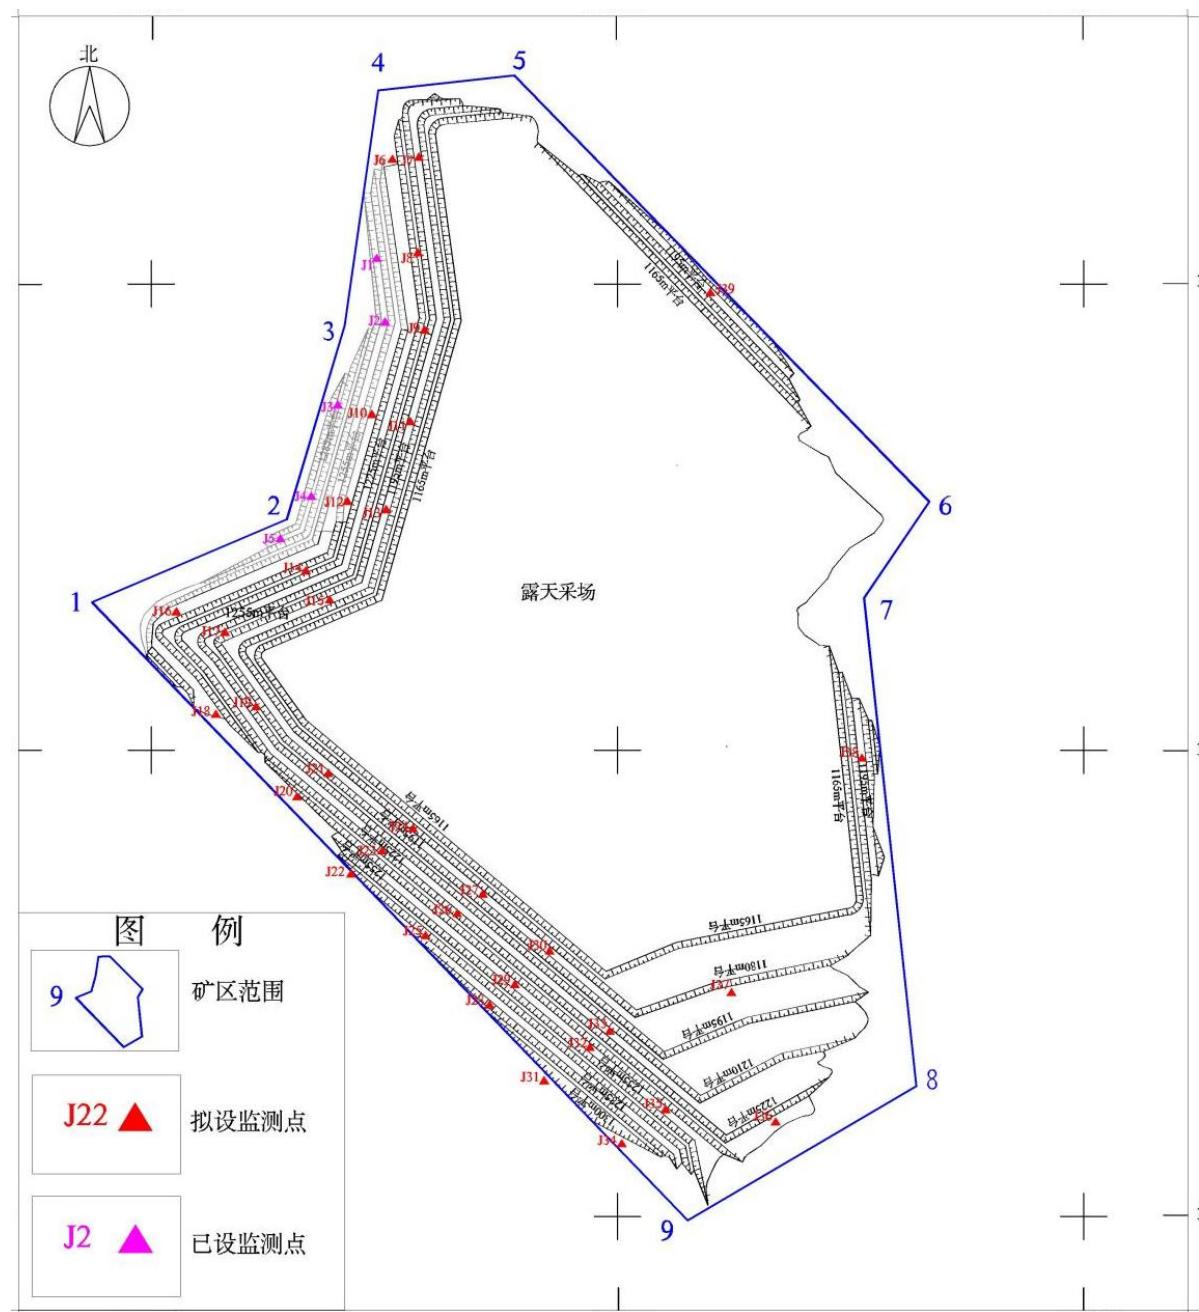
图 5-10 监测点分布图

监测时段	工程名称		单位	工作量
适用期	矿山边坡变形监测	表面位移监测点	个	10
	地形地貌景观监测	无人机摄影测量	次	20
		人工巡视	人次	120
中远期	矿山边坡变形监测	表面位移监测点	个	24
	地形地貌景观监测	无人机摄影测量	次	80
		人工巡视	人次	480
