神木市瑶镇乡黄土庙煤矿
矿区生态修复方案
(矿山地质环境保护与土地复垦方案)

编制单位：陕西秦新绿能科技有限公司
法人代表：杨丽霞
总工程师：李龙
项目负责：陈国柱
编写人员：陈国柱 刘佳坤 贾小宁
制图人员：高飞 刘佳坤
高飞

《神木市瑶镇乡黄土庙煤矿矿区生态修复方案 (矿山地质环境保护与土地复垦方案)》 专家组评审意见

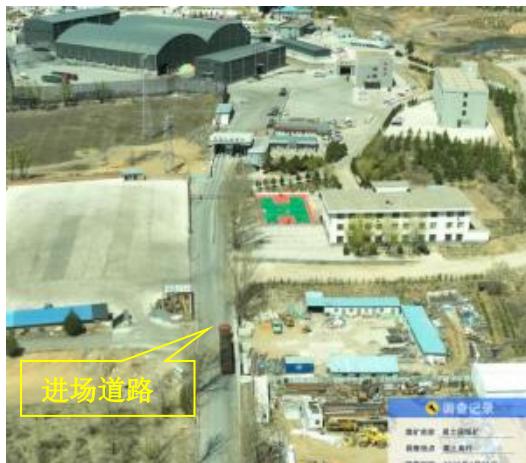
照片 1.3-7 进场道路北部

进场道路宽 12.0m，路面结构采用 25cm 厚混凝土，道路长度 132m，进场道路为建矿时（1995 年）煤矿出资修建，后在原进场道路基础上扩建，原道路宽 4.3m，扩建部分占地类型为采矿用地。道路南部与省道 S204 相接，道路北部为断头路，仅通往黄土庙工业场地。（见照片 1.3-7、1.3-8）。

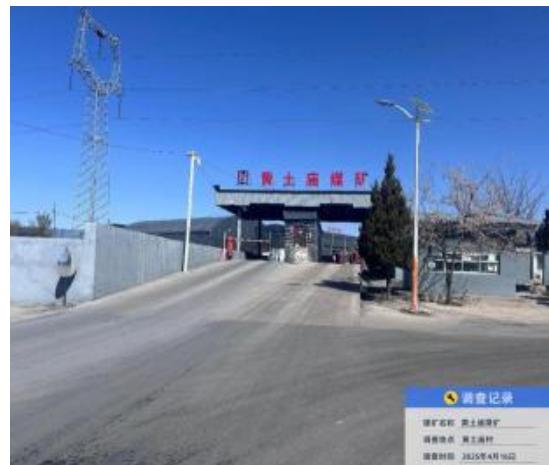
照片 1.3-8 进场道路

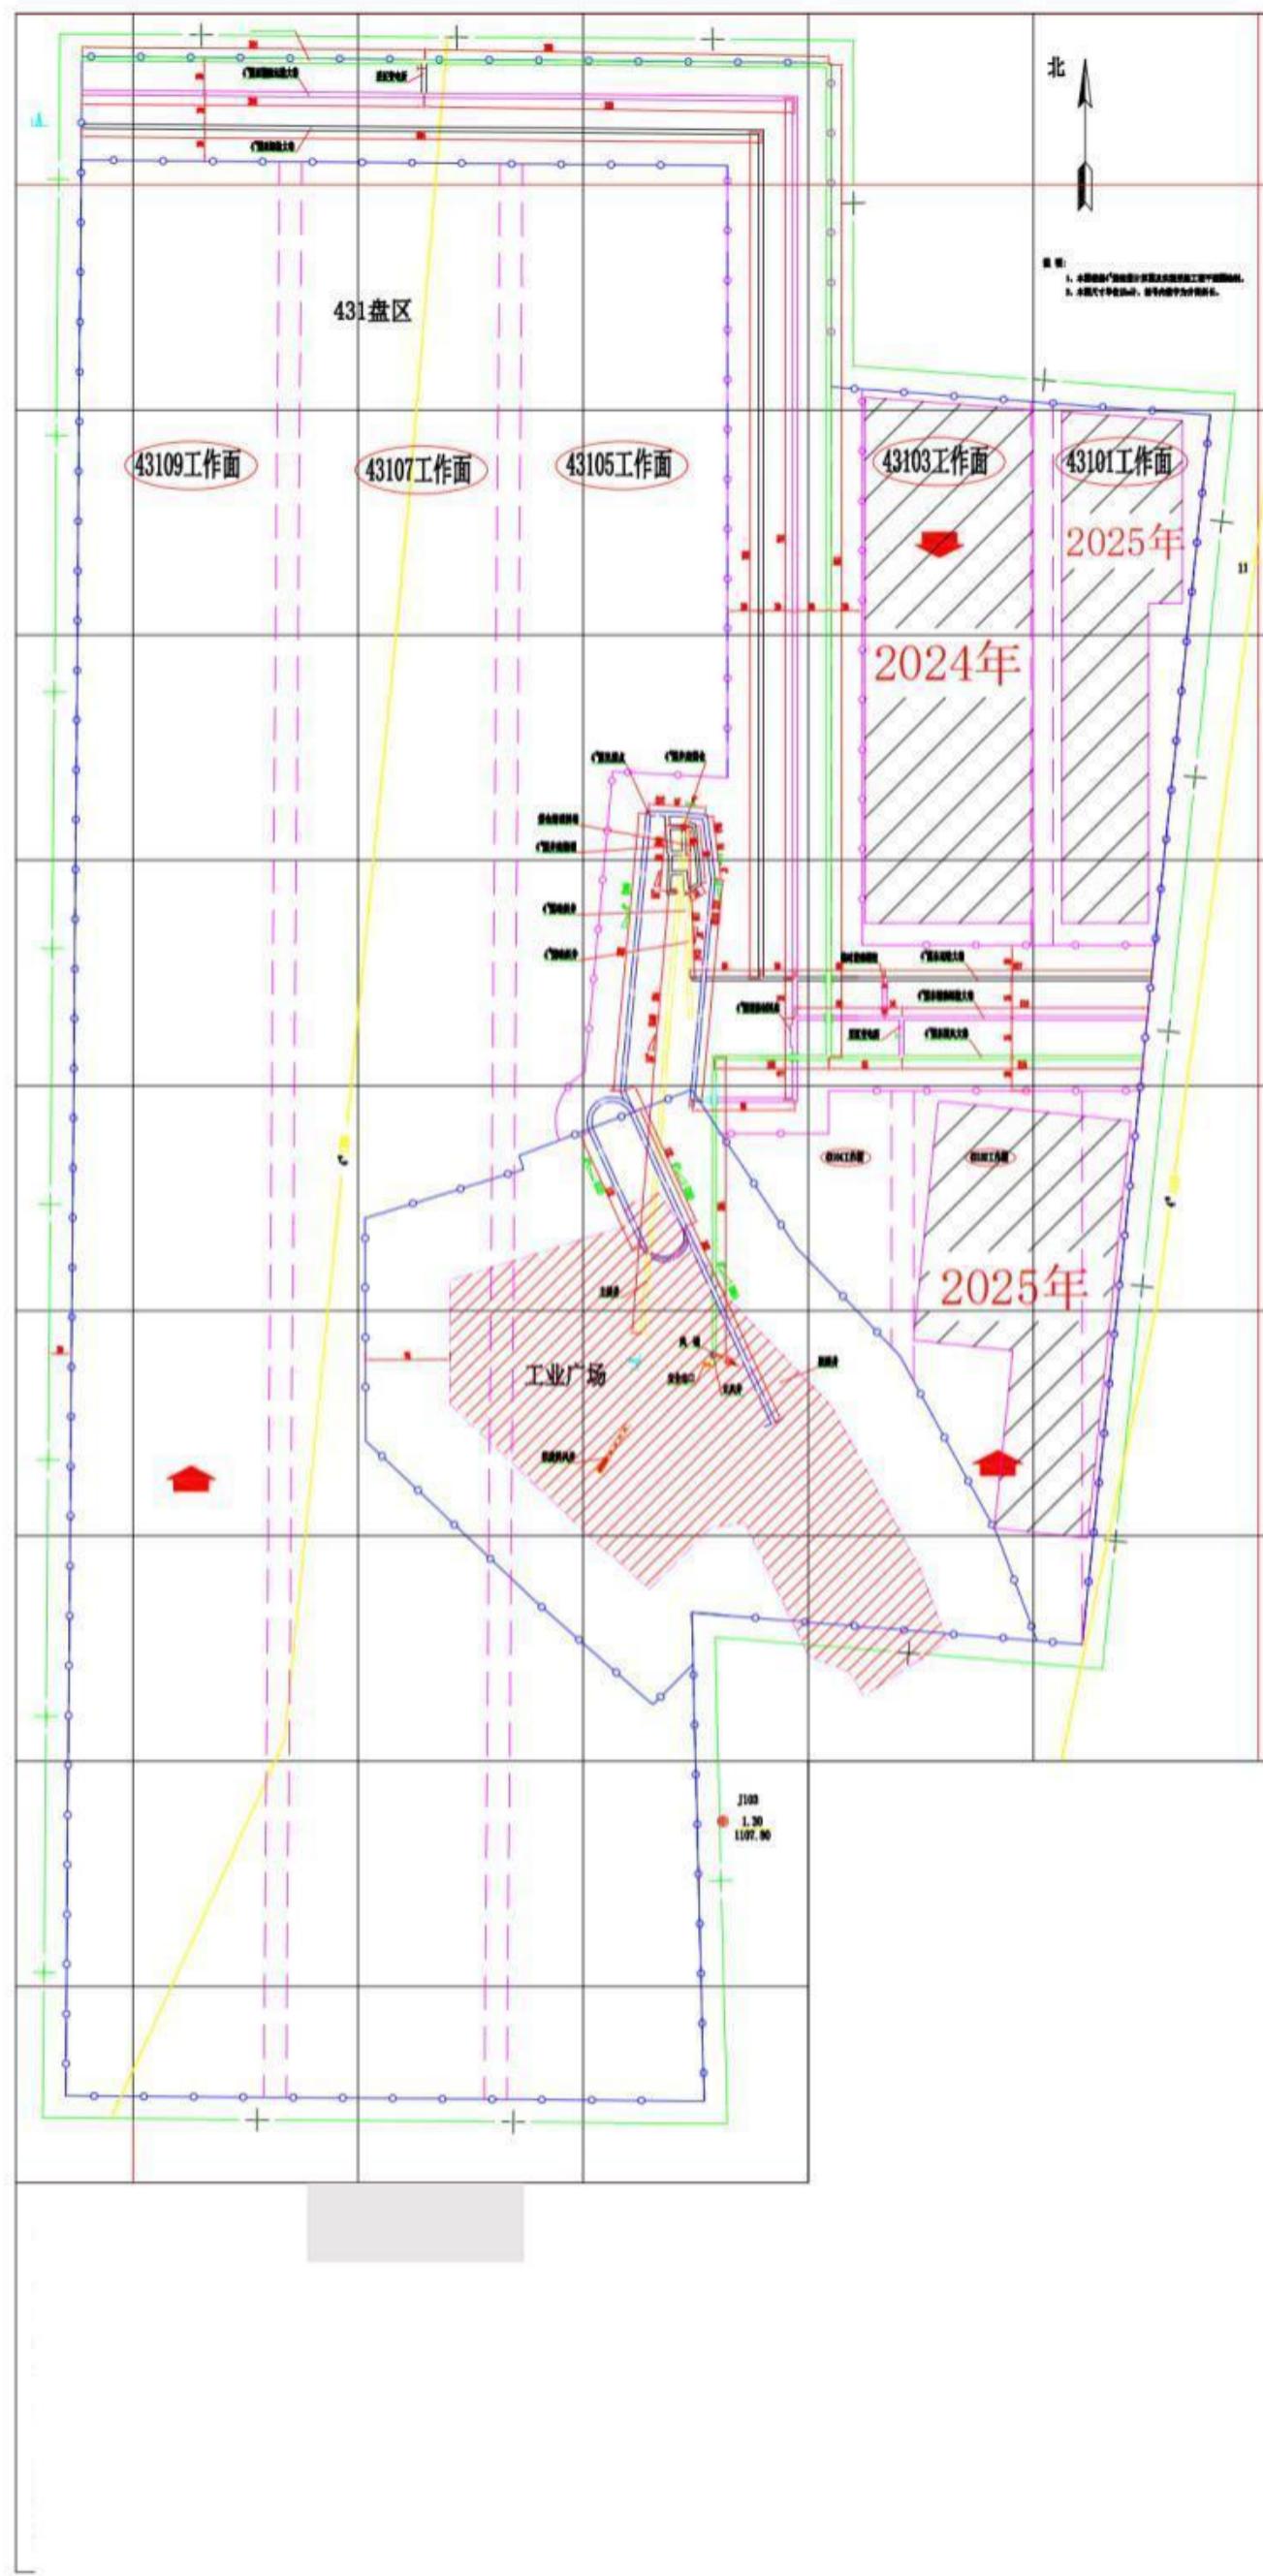
图 1.3-5 4³ 煤层开拓方式图

黄土庙煤矿采用斜井多水平开拓方式。开拓方式见图 1.3-5～图 1.3-8。

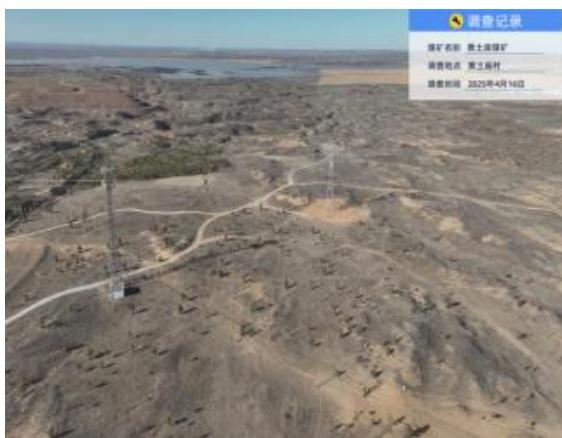
照片 1.4-1 TX1 植被现状（航拍）

TX1、TX2 为 1996—2014 年开采 3⁻¹、4⁻² 煤形成，采取“采 5 留 8”的布局成“品”字状布置工作面，采高约 2.85m，采深采厚比为 31~52 之间；矿井煤层顶底板稳定性均较好，以保安煤柱支护，煤矿未发生过冒顶事故，形成采空区面积 120.90hm²，按照上期《方案》及年度计划部署工程工程名称为：塌陷隐患区（TX2）土地复垦工程（2024 年）、黄土庙煤矿 TX1 采空塌陷隐患区治理工程（2025 年），依据《2025 年年度计划》，TX1 共查明裂缝（群）26 条，裂缝长度 5~10m 不等，宽 2~3cm，深约 0.5~1.2m；裂缝走向多为平行开采方向，均为土质裂缝。项目已实施待验收。

本《方案》调查时未发现裂缝，采空区上部地表植被生长较好。

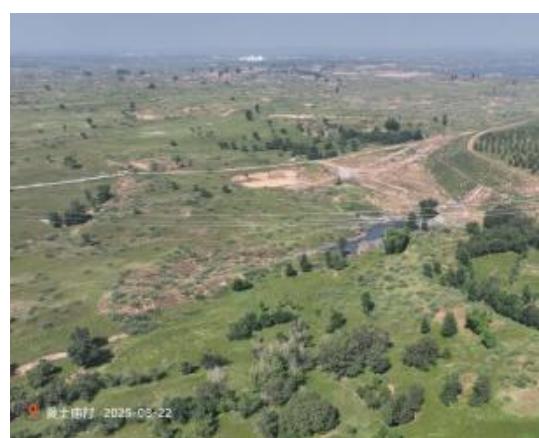
照片 1.4-2 TX2 植被现状（航拍）

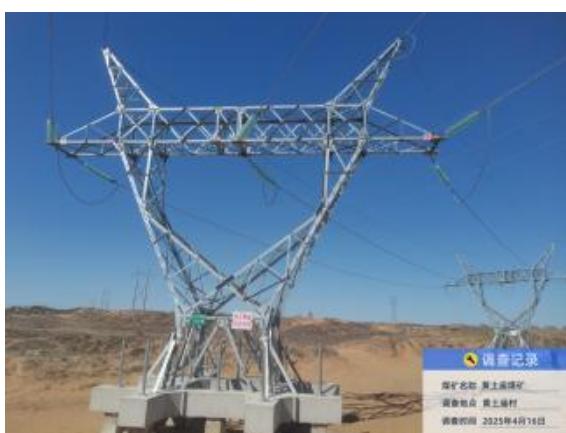
照片 1.5-1 远登线高压塔基加固

受采煤活动影响，矿区范围内 1481 远登线、1142 沟锦Ⅱ线、110KV1772 福凯线、朔沙Ⅱ线、凉锦线将出现倒塔、断线等情况，部分线塔产生了偏移。2025 年度计划部署工程：黄土庙煤矿 43101、43102、43103、43109 工作面采空塌陷区输电线路维修加固工程。为保障线路正常运行，已由黄土庙煤矿出资，委托施工单位进行了高压塔基基础加固，项目已实施未验收，实施情况见照片 1.5-1、1.5-2。

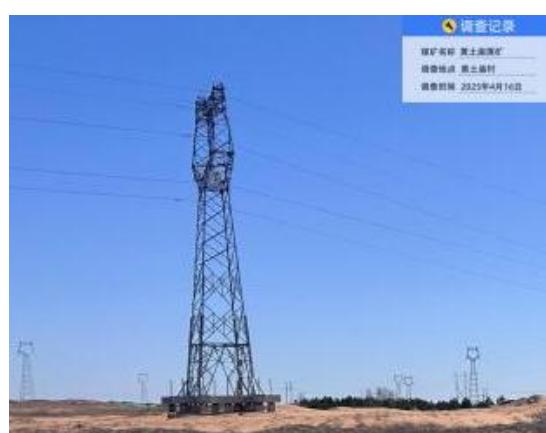
照片 1.5-2 沟锦Ⅱ线高压塔基加固

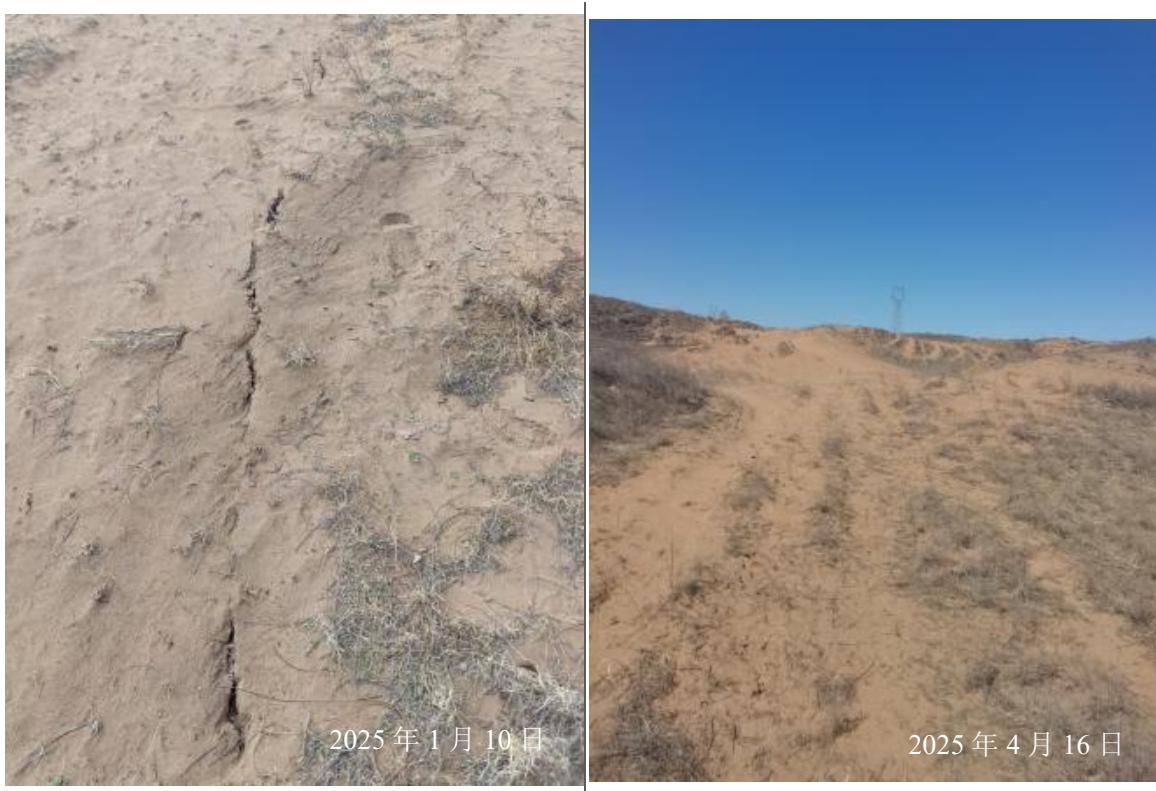
照片 1.5-3 裂缝治理前

照片 1.5-4 裂缝治理后

本项目为《两案》部署工程。由于地表沉陷过程中动态裂缝的形成，土壤水分和养分均随着裂缝宽度、深度而产生不同程度的流失，造成土地损毁、土壤贫瘠。TX1 采空隐患区纳入 2025 年计划进行治理，治理裂缝 26 条，现已施工完毕，总治理面积为 85.80hm²。

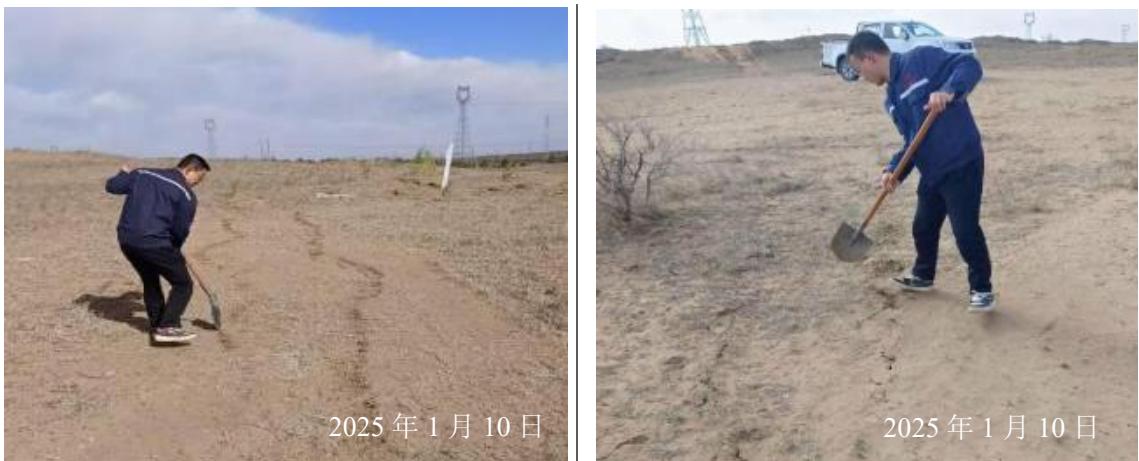
照片 1.5-5 黄土庙煤矿工作面裂缝充填（治理中）

因黄土庙煤矿位于波状沙丘地貌区。伴随工作面回采形成采空沉陷区，地面出现地裂缝等，破坏原始地形地貌，损毁土地。共查明裂缝（群）26 条，裂缝长度 5~150m 不等，宽 2~40cm，深约 4~16m；裂缝走向多为平行开采方向，在巷道边界居多；垂直开采方向的多分布在巷道中部。伴生裂缝及分支较多，均为土质裂缝。《2025 年度计划》部署此工程，针对试运转开采的 43101、43103 工作面以及 43102 工作面地面塌陷区进行裂缝充填工程。措施包括：裂缝充填、表土恢复、地形地貌修整等，治理面积约 14.51hm^2 。已执行待验收。裂缝治理工作见照片 1.5-5~1.5-7。

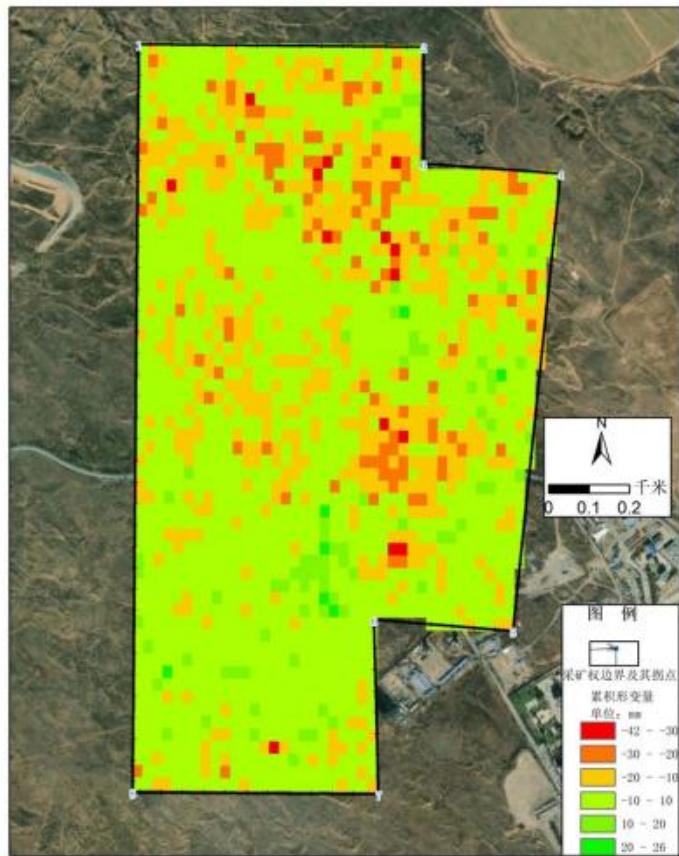
图 1.5-1 InSAR 变形监测成果图

InSAR 变形监测成果见图 1.5-1。由图可知，变形大的区域分布在矿区东北部和中心。

黄土庙煤矿上期《方案》适用期内开展的监测工作主要为新建地下水监测井一口（HTM01），埋石桩地面变形监测，定期安排专人对采空塌陷区进行人工巡查；利用 InSAR 进行变形监测，每年用无人机进行地形地貌监测。

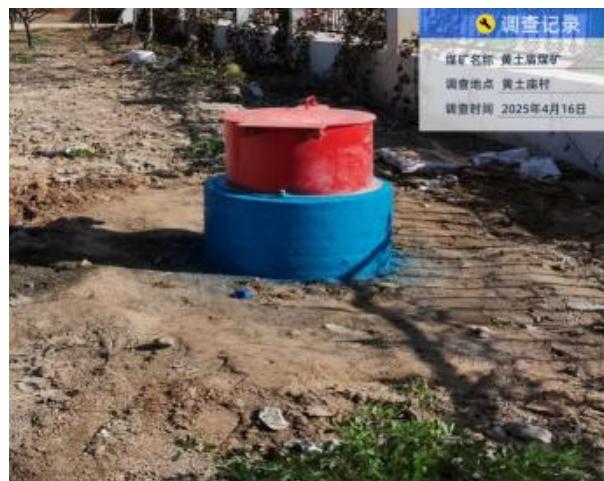
照片 1.5-7 黄土庙煤矿 HTM01 监测井

煤矿根据“陕国土资环发〔2018〕7号”文要求，2021年9月已建成1口地下水监测井（HTM01监测井），井深164.50m，监测层位为侏罗系中统延安组5²号煤层底板以上基岩段含水层。根据监测井（HTM01）2022年1月至2024年12月监测数据分析得出，水位最大下降1.13m。监测井见照片1.5-7。

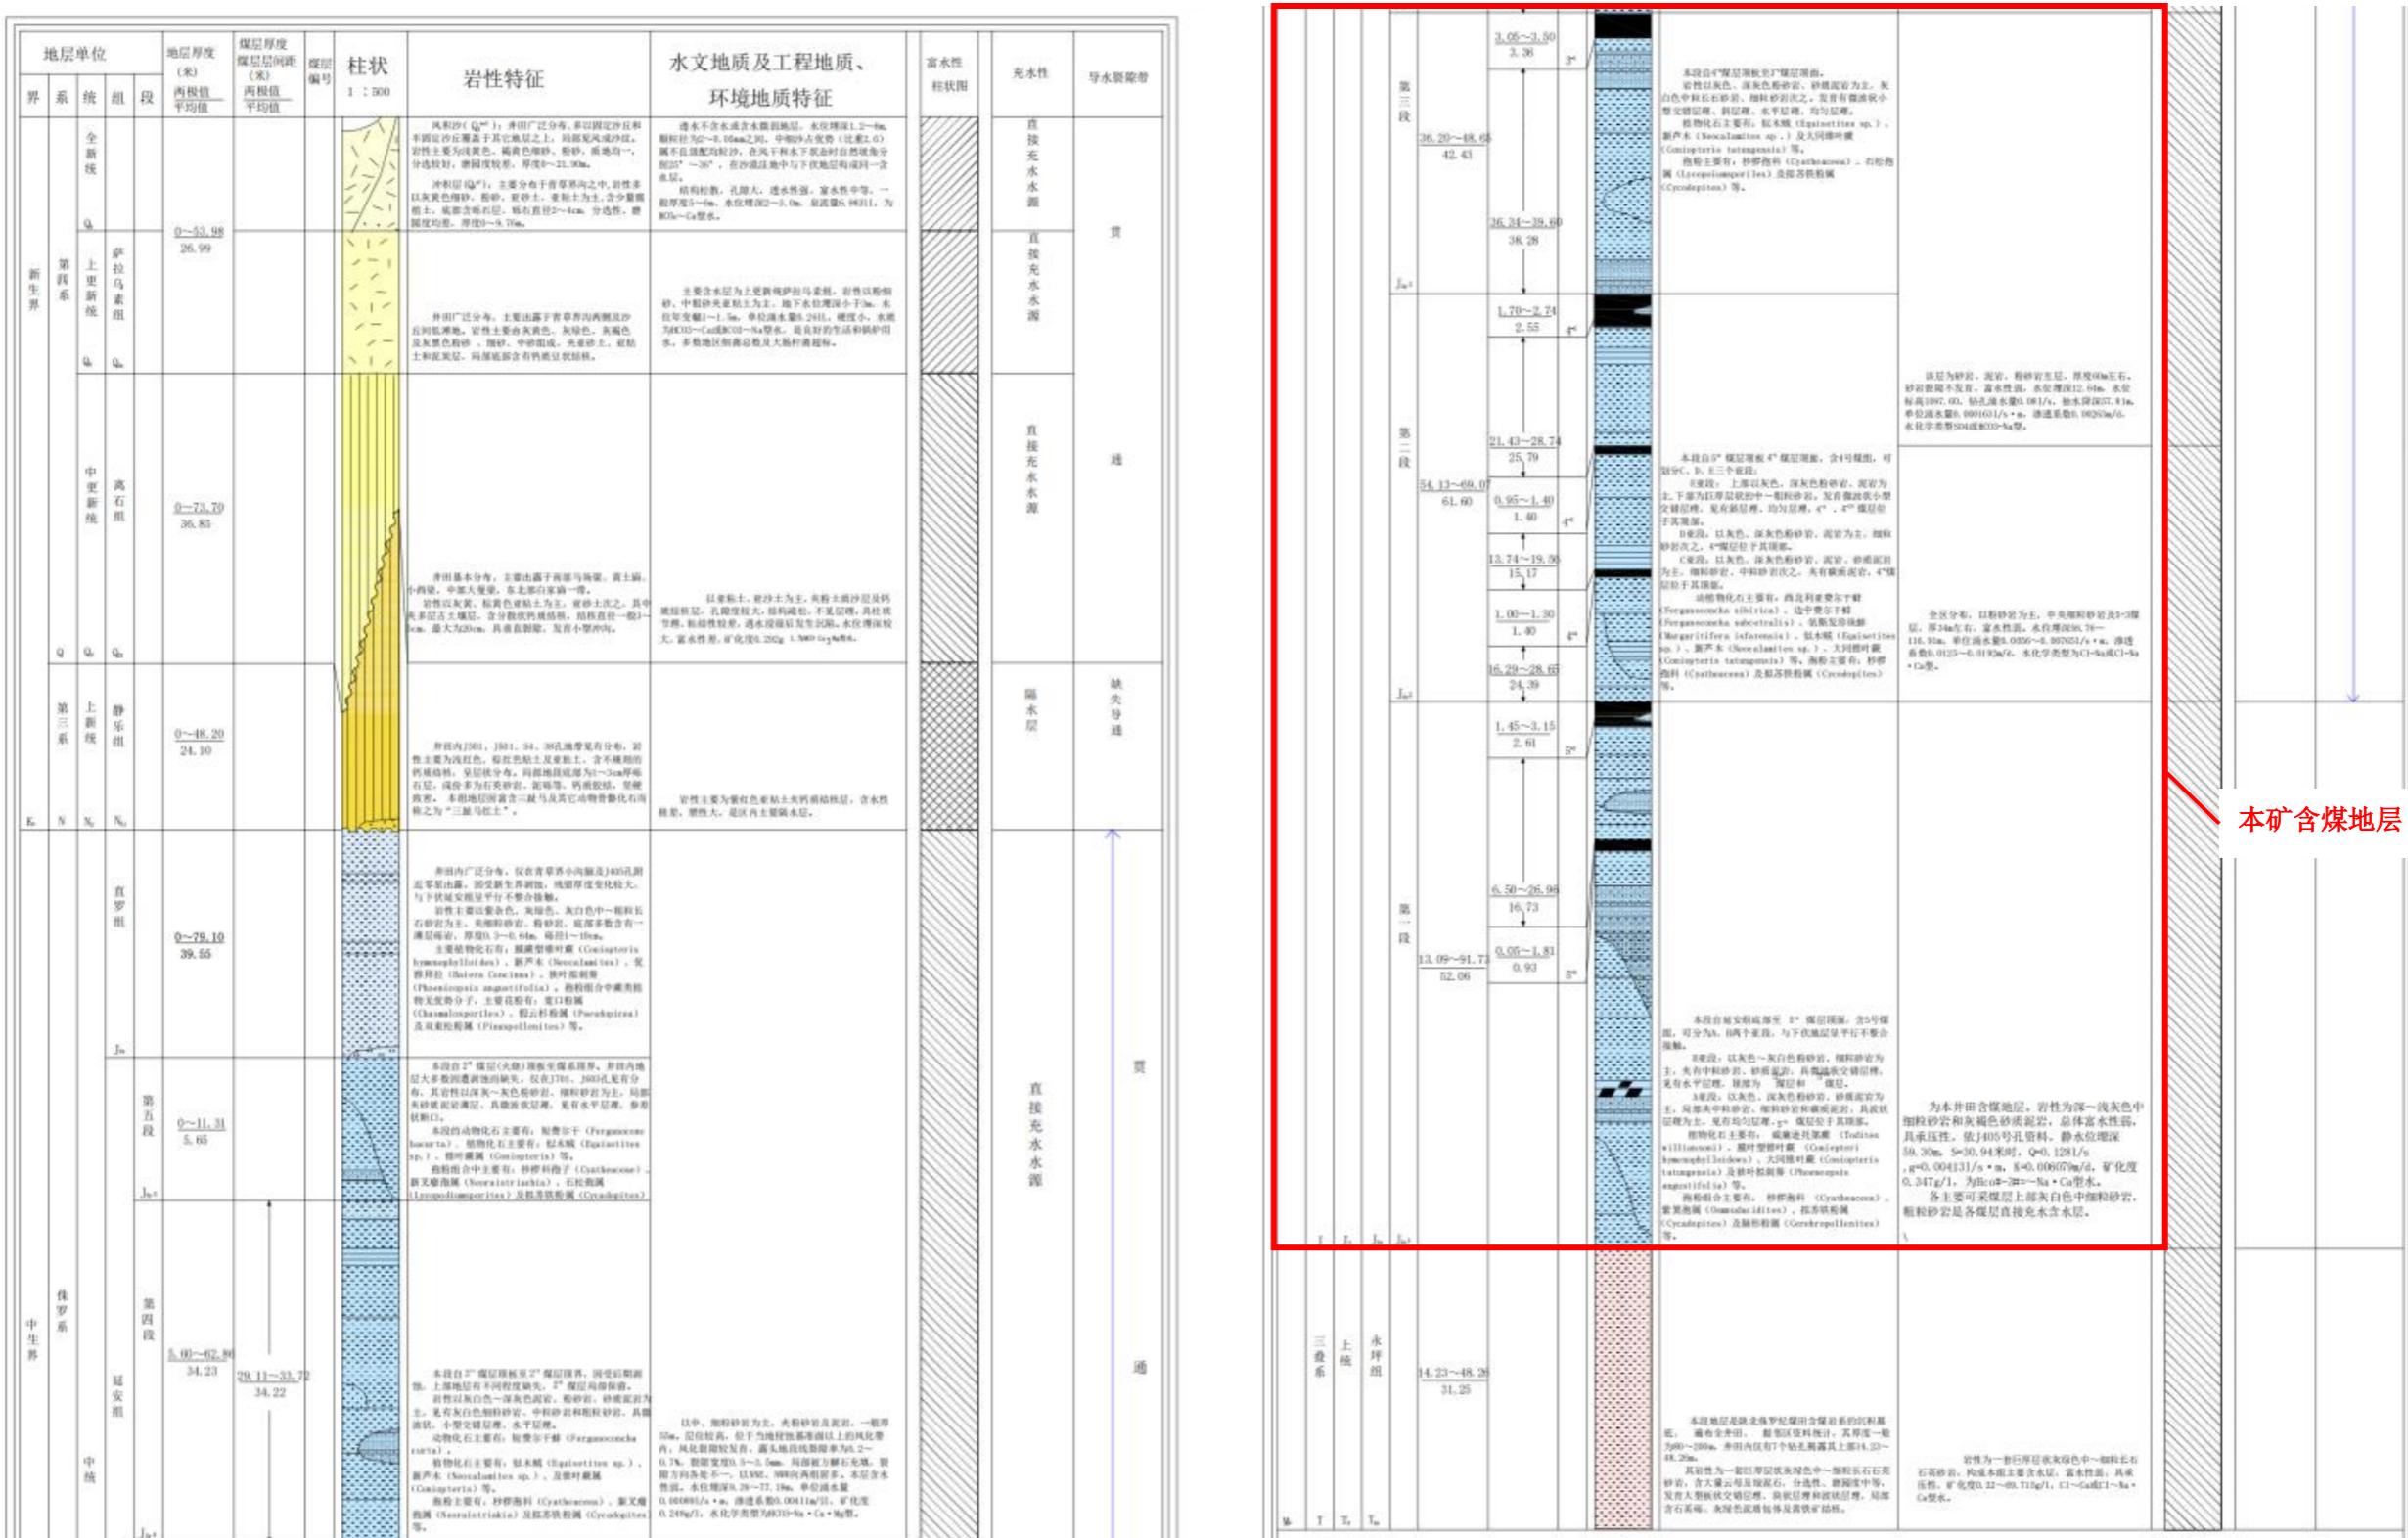
图 2.2-1 地层综合柱状图

系 系 系 三叠系	直罗组 延安组 下统 上统	J _{2z} J _{2y} J _{1f} T _{3y}	上旋回：上部以杂紫色、灰绿色泥岩、砂质泥岩为主，夹灰绿、灰白色中厚层状长石石英砂岩，下部灰绿、灰黄绿色细中粒砂岩与粉砂泥岩互层。下旋回：上部灰绿、兰灰色粉砂岩与细砂岩互层，下部为灰白色中一粗粒长石砂岩，夹灰绿色砂质泥岩，底部有砂砾岩。 以灰白色、浅灰色中细粒长石砂岩、岩屑长石砂岩及钙质砂岩为主，次为灰—灰黑色粉砂岩、砂质泥岩、泥岩及煤层、炭质泥岩，局部地段夹有透镜状泥灰岩，枕状或球状菱铁矿结核及菱铁质砂岩、蒙脱质粘土岩。含可采煤层7—9层，主可采煤层4层。动物化石常见的有双壳纲、以费尔干蚌—延安蚌为主的动物组合。 上亚旋回：下部及中部为巨厚层状灰白色粗粒长石石英砂岩，含砾粗粒砂岩。顶部为灰绿色紫色粉砂岩砂质泥岩，含植物化石及叶肢介化石。下亚旋回：下部主要为粗粒石英砂岩，含砾粗粒石英砂岩，上部为灰绿色、褐灰色、紫杂色粉砂岩，砂质泥岩。 灰白、灰绿色巨厚层状细中粒长石石英砂岩，含大量绿泥石，局部含石英砾、灰绿色泥质包体及黄铁矿结核。	0~238
				20~330
				0~148
				80~200

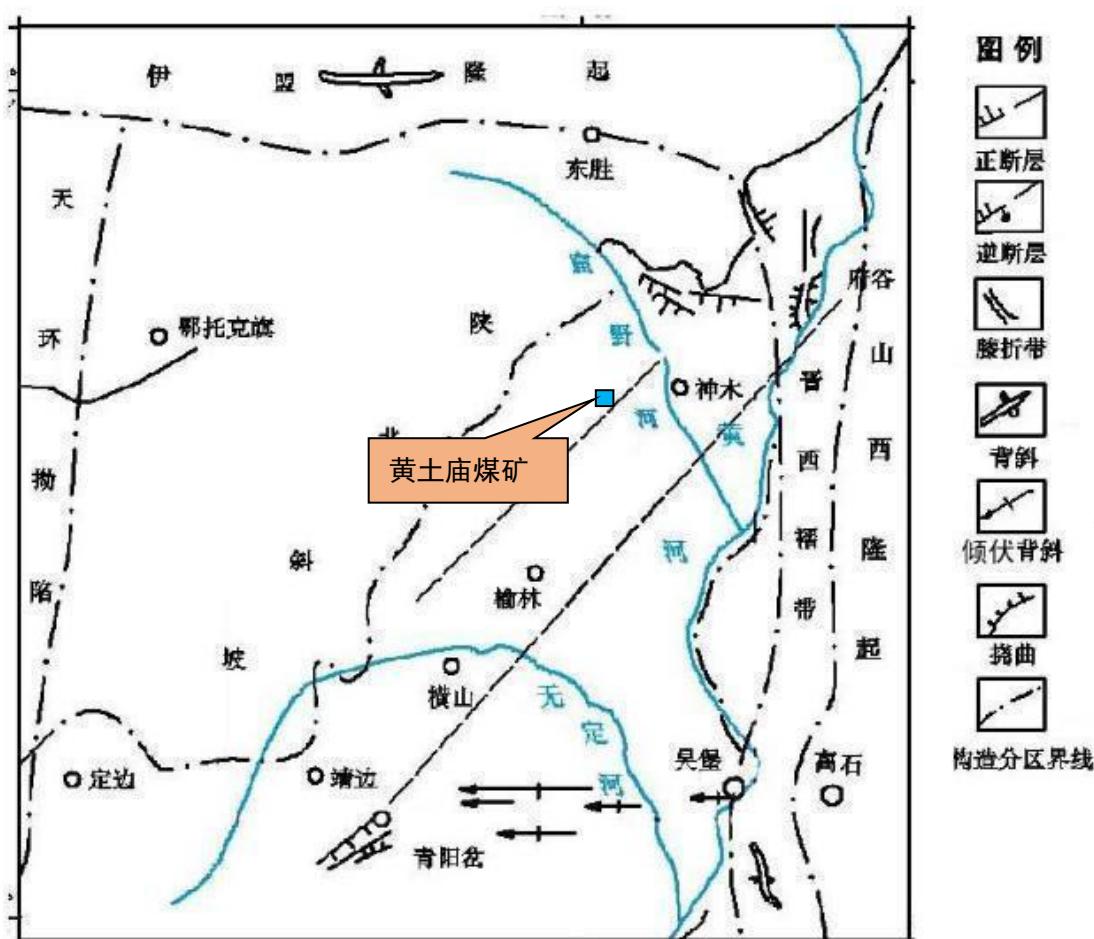
图 2.2-4 区域构造图

黄土庙煤矿在区域构造中的位置位于鄂尔多斯台向斜东翼陕北斜坡上，矿区基本构造形态为北西倾斜的单斜构造，产状较平缓，倾角1°左右，区内未见大的断裂及褶曲构造，无岩浆岩侵入体，构造复杂程度划分为简单类型。

井田位于华北地台鄂尔多斯台向斜东翼-陕北斜坡上。地层总体为向西缓倾的单斜，倾角1°左右，坡降一般5-17‰，没有岩浆岩。

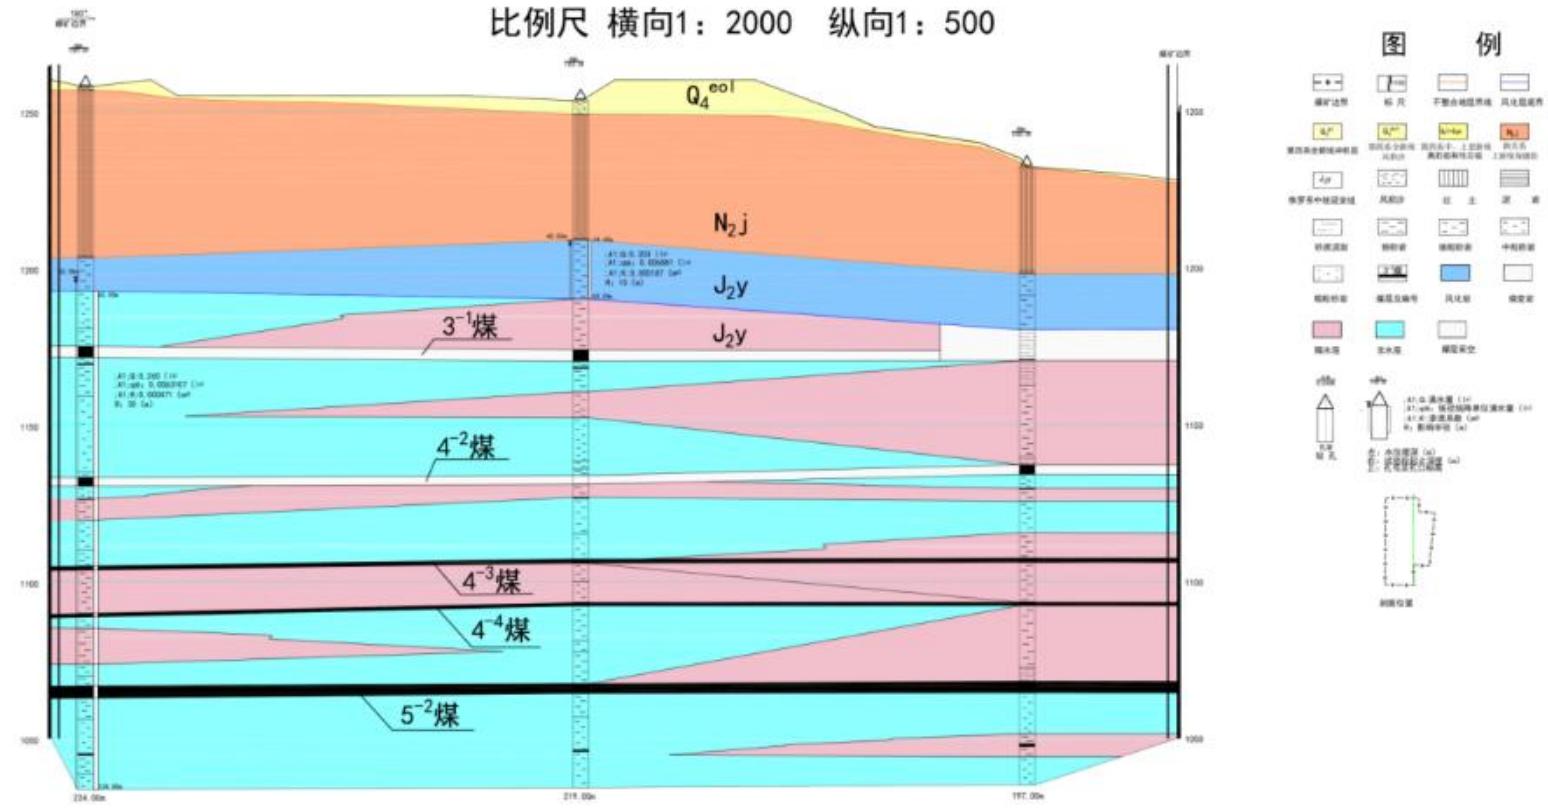
图 2.2-5 II-II'水文地质剖面图

II-II 线水文地质剖面图

比例尺 橫向1: 2000 縱向1: 500

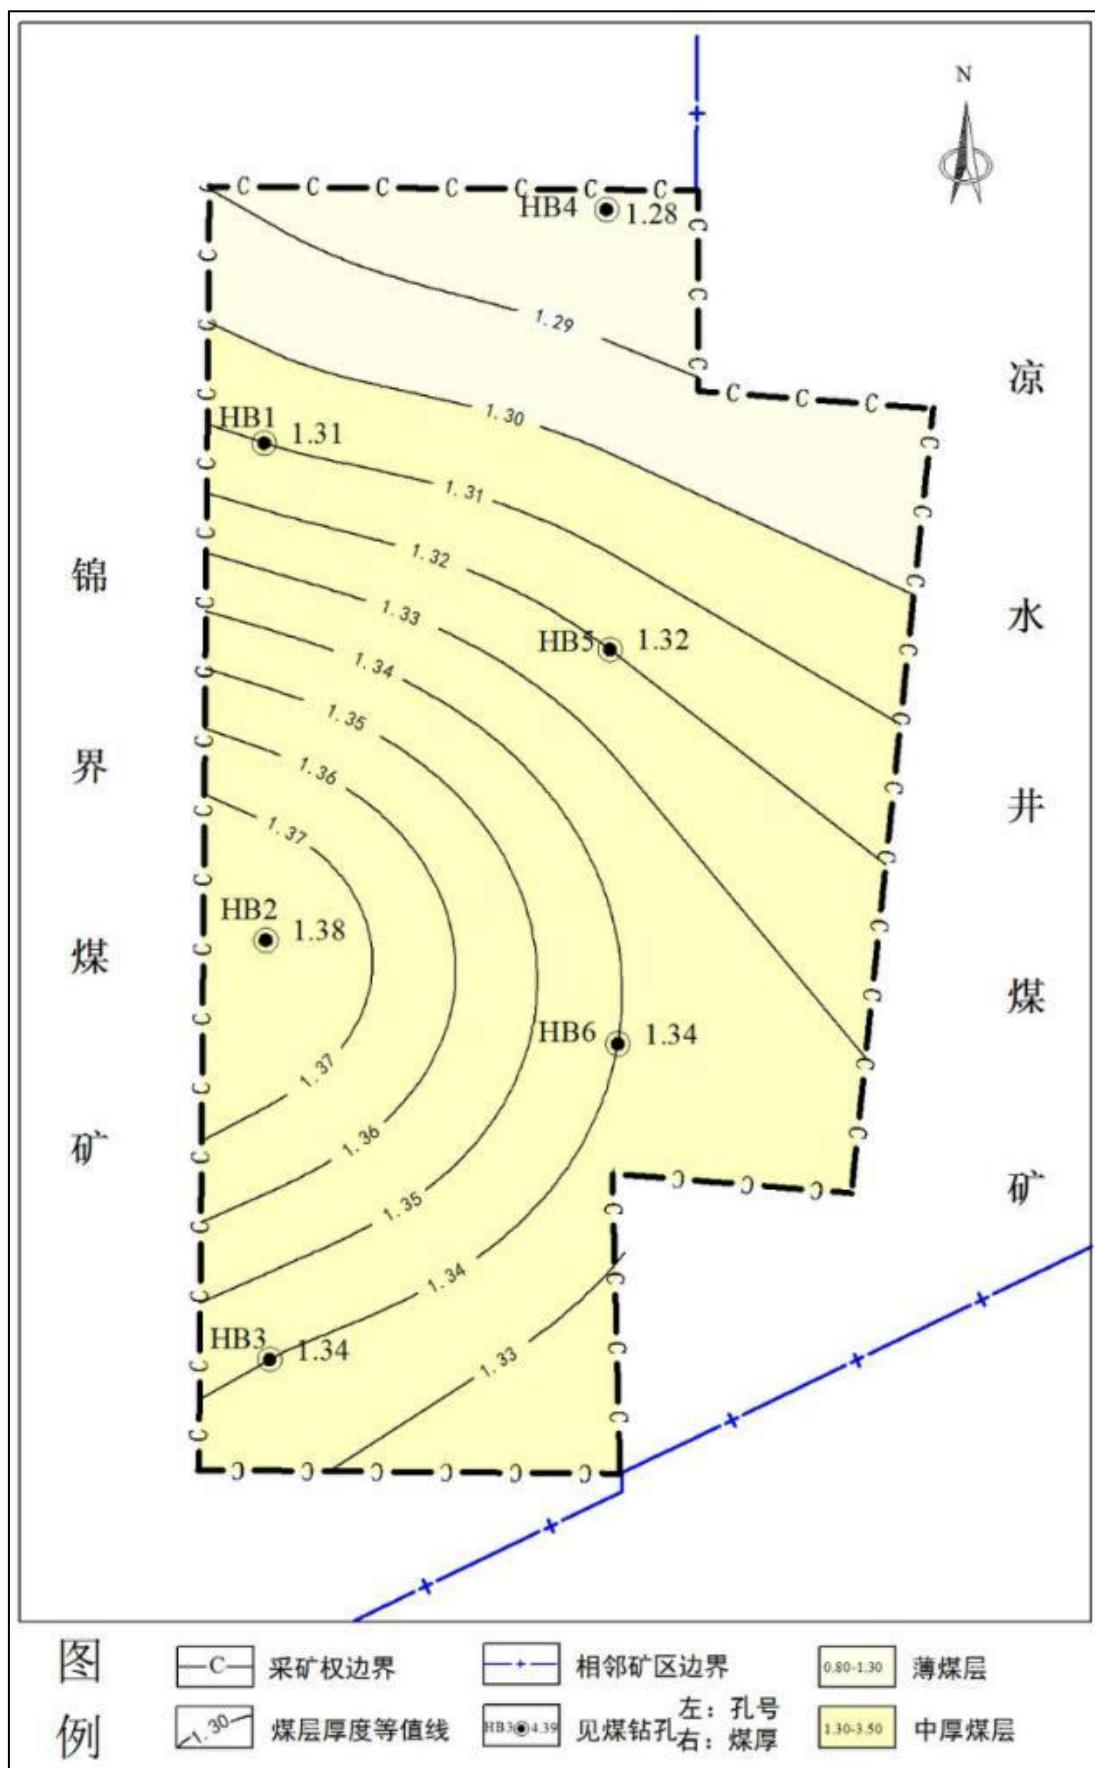
图 2.2-6 4³ 煤层厚度等值线图

该煤层为中厚煤层，全区可采，厚度变化小且规律明显，结构简单，煤质变化小，煤类单一，属稳定型煤层。（煤层厚度见图 2.2-6~图 2.2-8）。

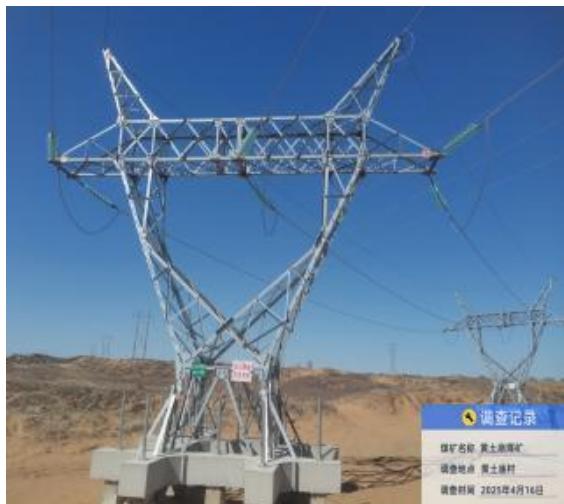
照片 2.5-8 输电线路

本次调查，矿区中部分布有高压输电线路 5 条（110 千伏 1481 远登线、110 千伏 1142 沟锦 II 线、1772 福凯线、朔沙 II 线、凉锦线），低压输电线路 1 条，现状地类为灌木林地、天然牧草地（见照片 2.5-10）。经与国网榆林供电公司协商，高压塔基加固由黄土庙矿方出资修复。2025 年已实施高压塔基加固 12 座，采用可调式加固装置，低压线塔扶正加固 6 根。

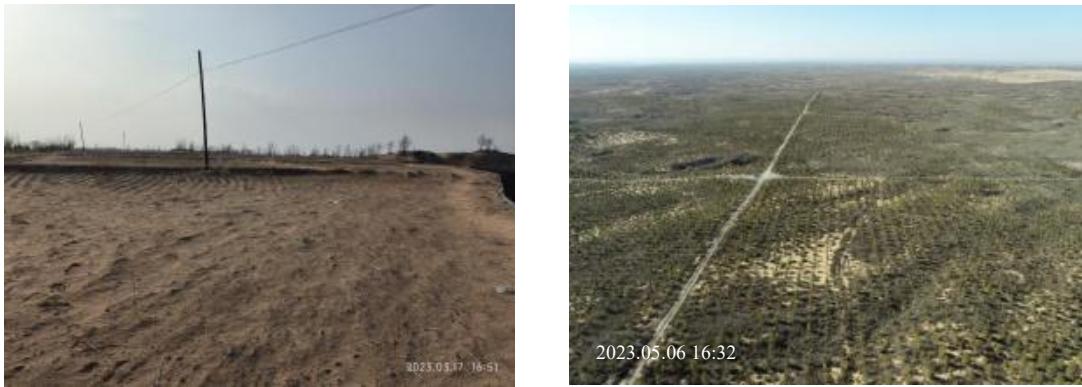
照片 2.6-1 采空塌陷区治理工程

锦界煤矿已对塌陷区受损的乡村道路进行裂缝充填，沉稳区域进行修复，治理长度 28.3km。煤矿对塌陷区实施人工绿化，乔灌樟子松，并设置围栏、养护管道，种植面积 246hm²。

经现场调查，锦界煤矿对已沉稳区耕地、林地和草地实施土地平整、林草恢复等措施。

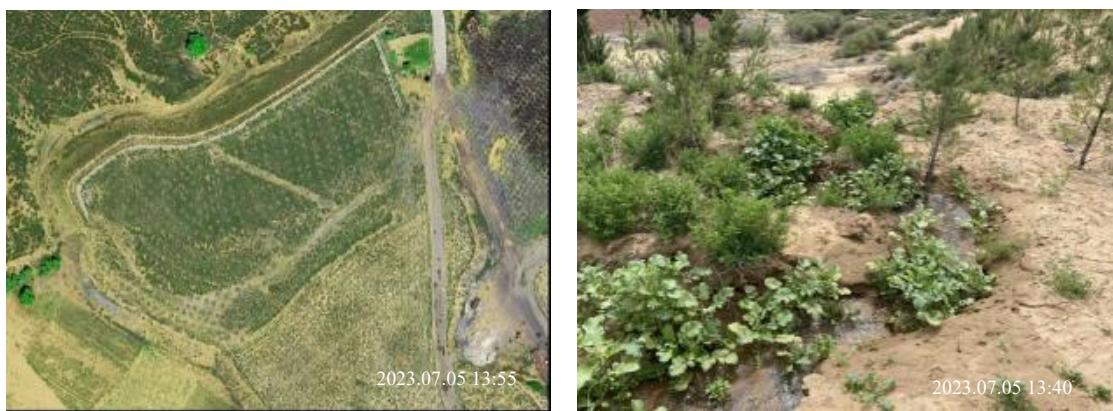
照片 2.6-2 植被恢复情况监测

利用遥感监测、实地量测、地面观测、资料分析等方法对煤矿生态治理和水土保持相关情况进行调查、观测与分析，查清煤矿的生态治理和水土保持现状，截止 2023 年 10 月，锦界煤矿地表扰动土地面积为 64.47hm^2 ；排矸场占地面积 20.96hm^2 ，排矸场到界面积 13.08hm^2 ，排矸场覆土绿化率 100%；塌陷土地面积 6130.43hm^2 ，塌陷土地治理面积 6128.62hm^2 ，塌陷土地治理率 99.97%；矿区土地复垦率 99.23%；矿山修复治理率 99.84%；矿区林草覆盖率和林草植被恢复率分别为 88.56% 和 99.28%。

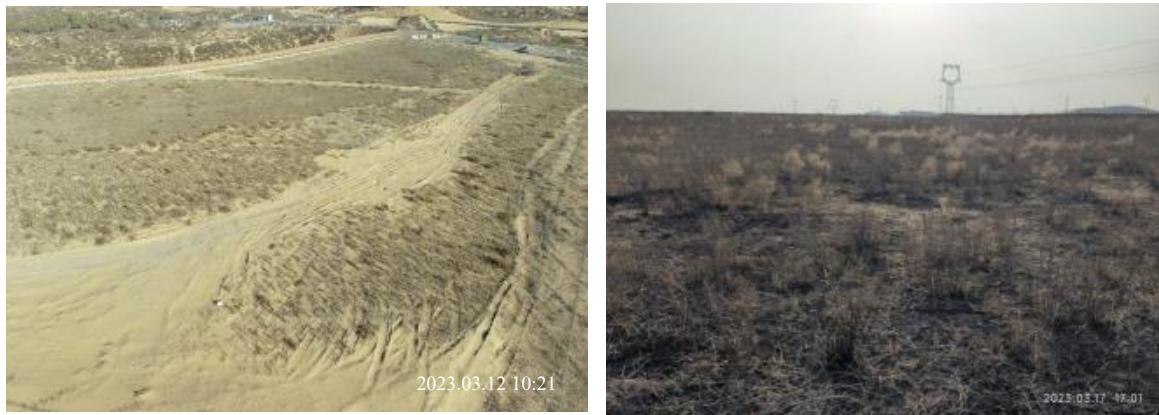
照片 2.6-4 锦界煤矿排矸场土地复垦工程

锦界煤矿对排矸场地修建截排水沟 240m，周围布设围栏，对矿区覆土，设置沙障，栽种刺槐、沙棘、沙蒿等植物实施复垦。实现投资 77.74 万元。

本方案以矿区周边的锦界煤矿为类比矿井，锦界煤矿近年来实施的典型项目包括采空塌陷区治理工程、生态治理和水土保持监测项目、沙母河排矸场复垦绿化项目等，本次对几个典型项目进行治理效果分析。见照片 2.6-1~2.6-4。

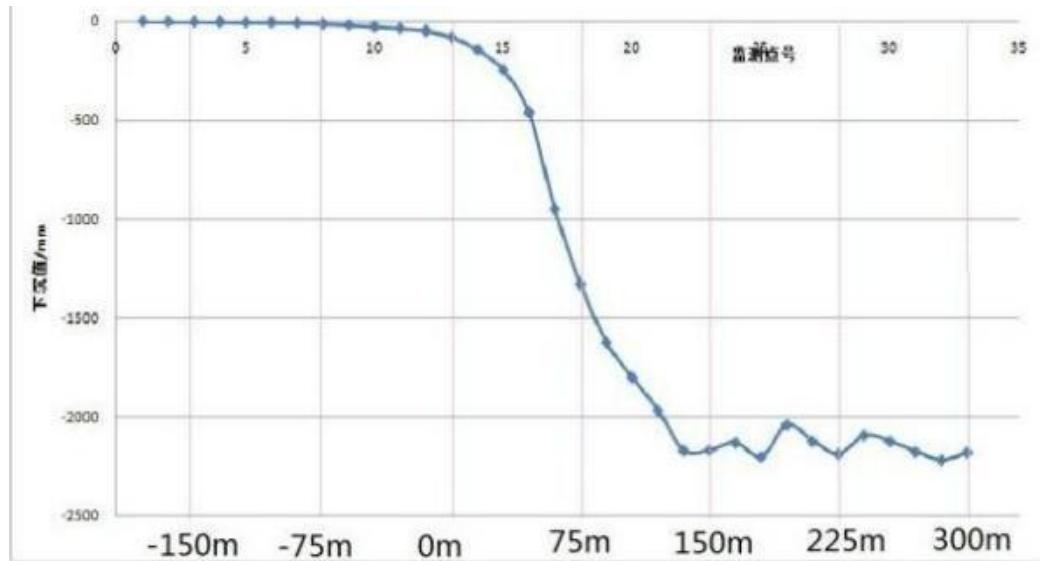
图 3.2-3 稳沉后凉水井煤矿下沉曲线图

黄土庙煤矿东部与凉水井煤矿相邻，凉水井煤矿目前开采 4⁻² 煤，根据凉水井现有监测数据，地表移动稳定后，走向主断面上最大下沉值 2220mm，监测数据见图 3.2-3。

凉水井煤矿 4⁻² 煤沉陷预计参数取值见表 3.2-9，沉陷预计结果见表 3.2-10，通过理论与实际值相比较，理论值接近实际监测沉陷值。

参考凉水井煤矿监测数据,实测下沉监测值与预测值接近。黄土庙煤矿 43103 首采工作面布设了埋石桩岩移动监测点 34 个,因政府实施土地整治项目,埋石桩已被挖除,无完整监测数据。因此根据凉水井煤矿的监测数据,推断黄土庙煤矿 4⁻³ 煤选取以上计算参数后,预测结果较为可信。

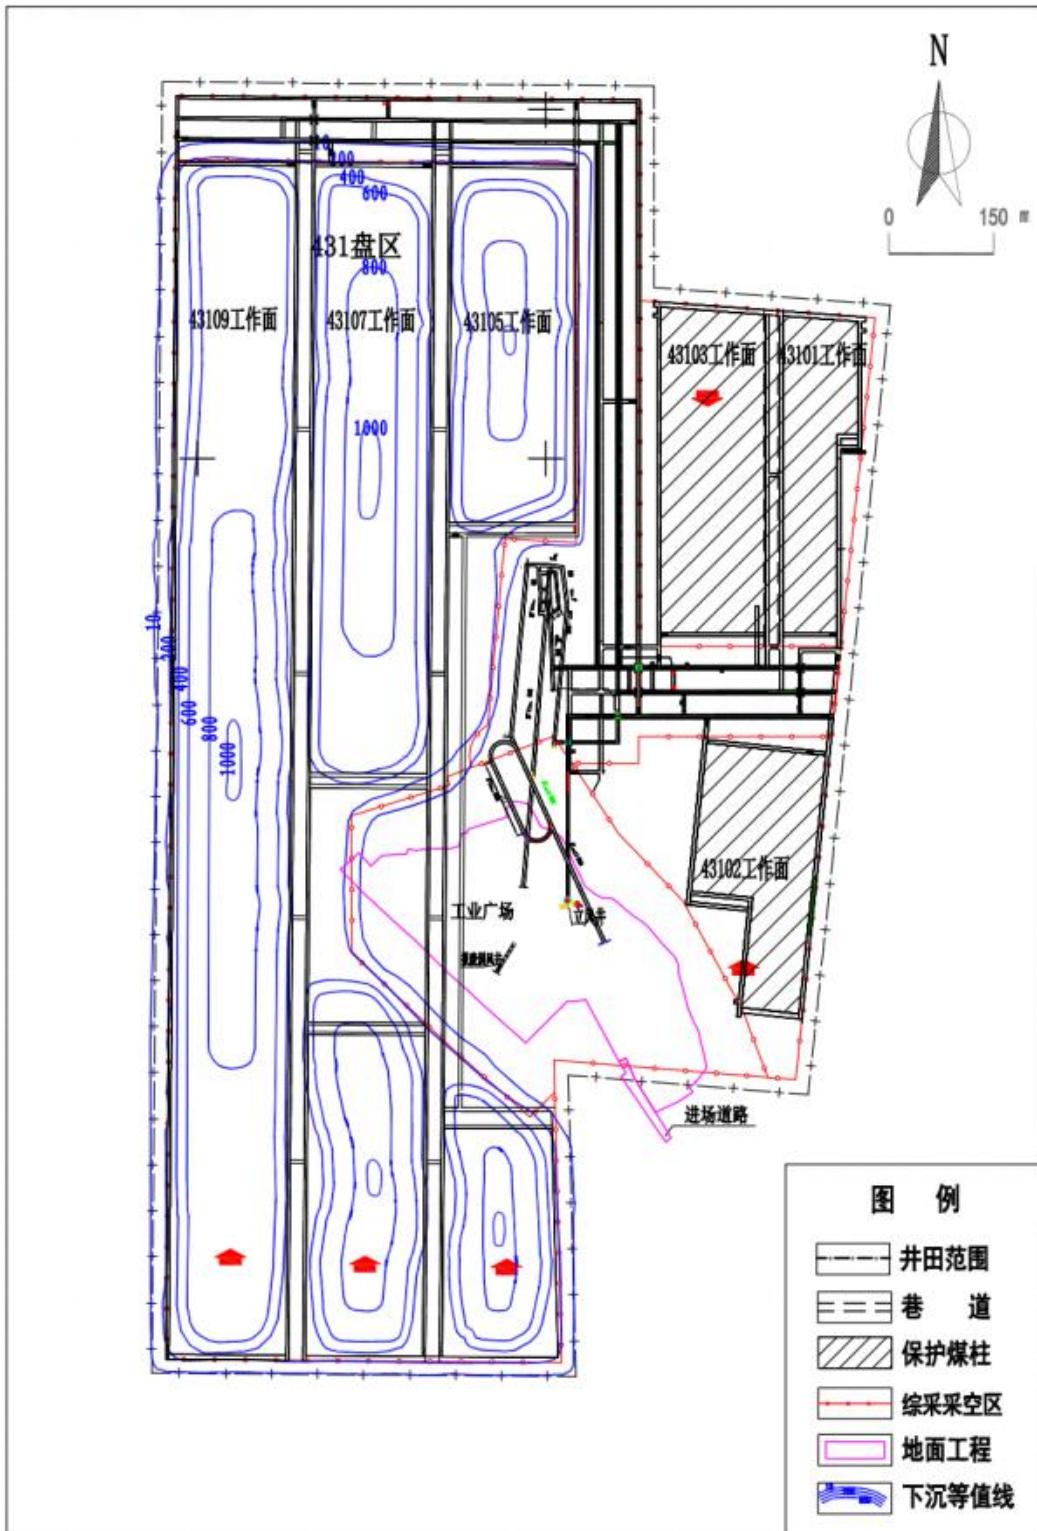
图 3.2-4 近期 4⁻³ 煤下沉等值线图

黄土庙煤矿近期及中期下沉等值线见图 3.2-4~3.2-7。

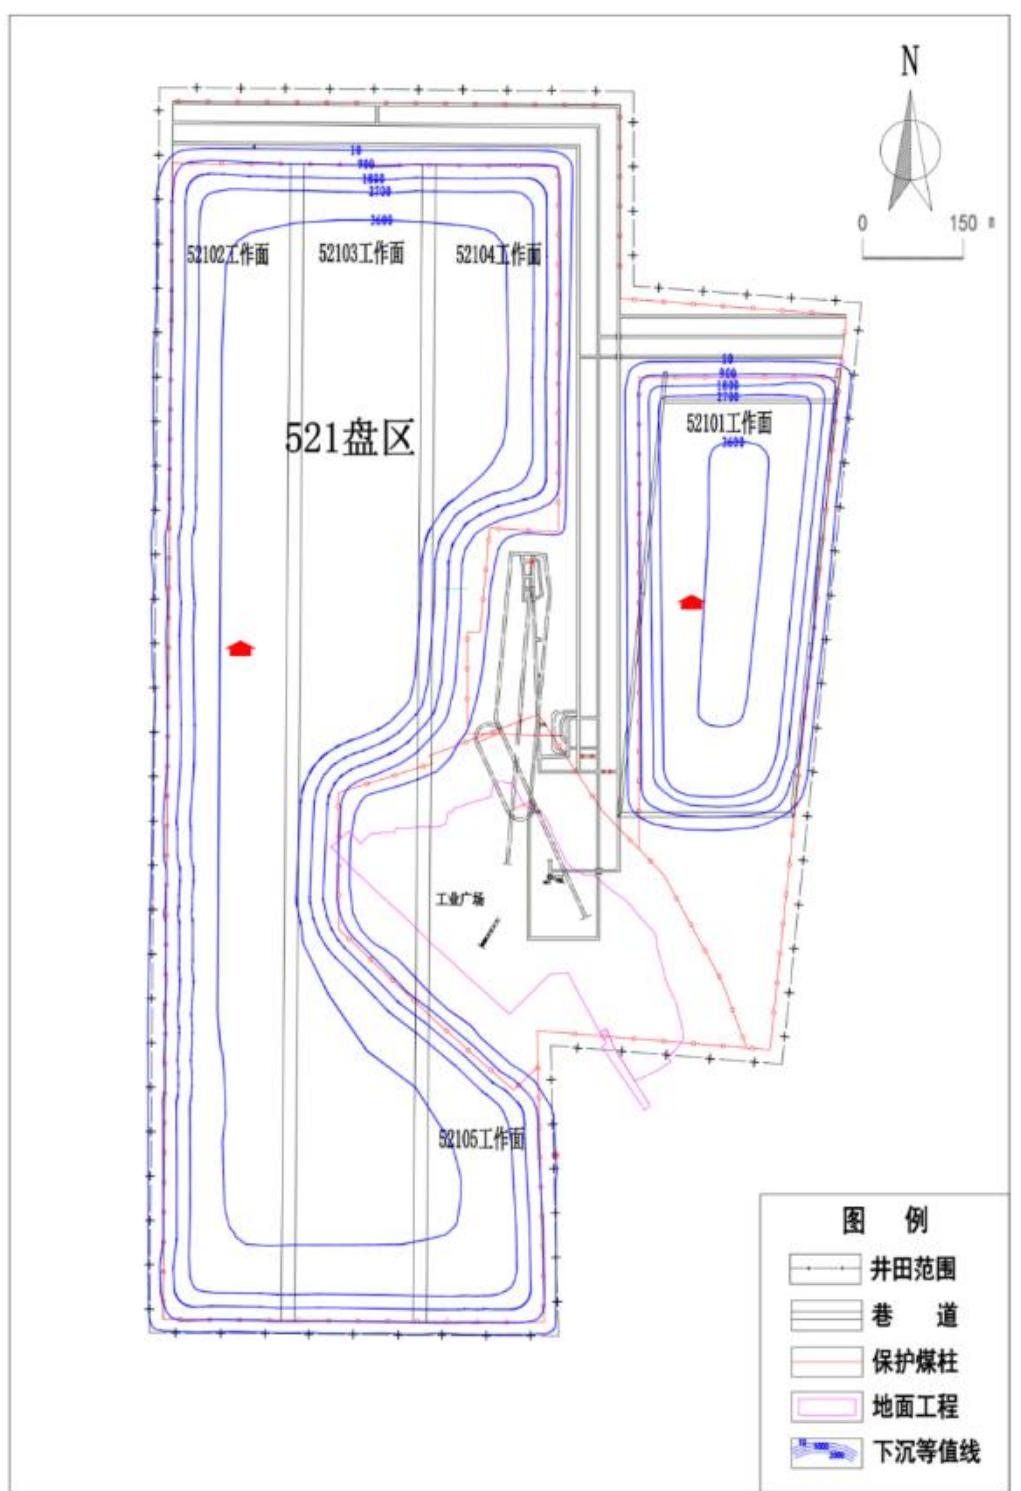
图 3.2-6 中期 5⁻² 煤下沉等值线图

全井田开采形成的地表最大下沉值为 6899.25mm，最大倾斜值为 59.3mm/m，最大曲率值为 $1.89 \times 10^{-3}/m$ ，最大水平移动值为 2070mm，最大水平变形值为 36.4mm/m。

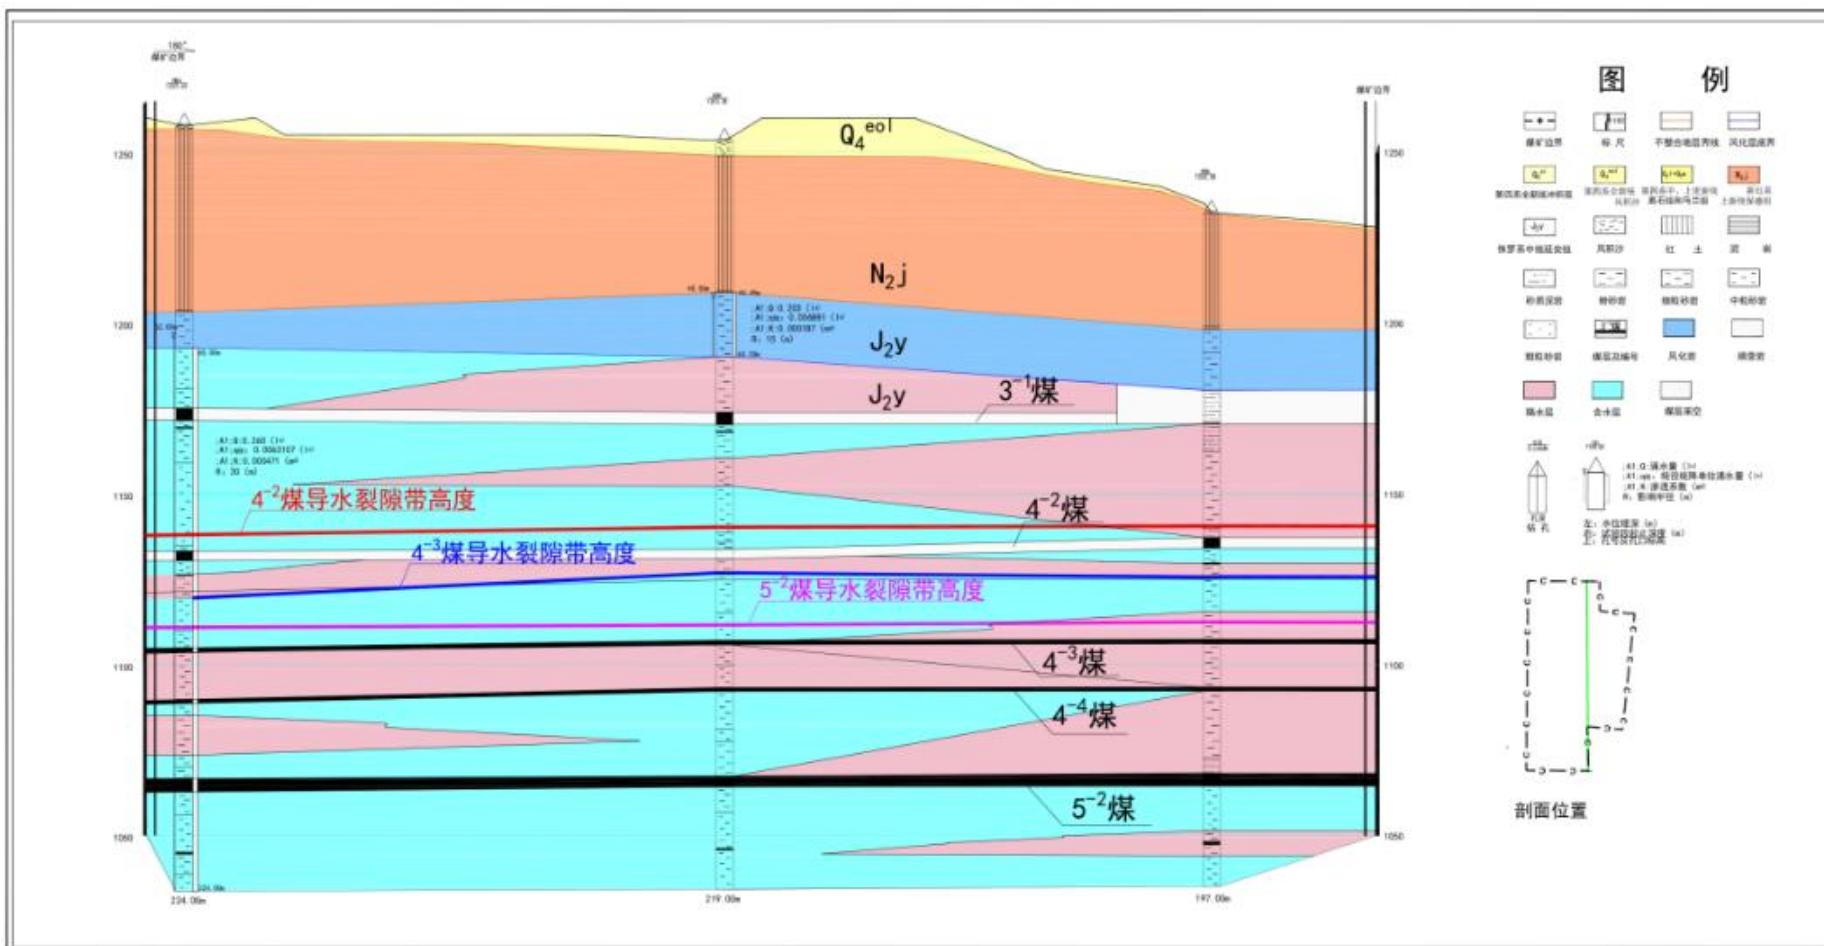
图 3.2-9 导水裂隙带高度示意图

煤层开采后，采空区顶板岩层由于失去支撑而向采空区内逐渐移动、弯曲和破坏，从而在顶板内形成冒落裂隙。随着采煤工作面的不断推进，围岩的移动、变形和破坏不断向上扩展，在采空区上方形成一定高度的冒落带和裂隙带，合称

为导水裂隙带。导水裂隙带所及范围内的地下水通过冒裂带裂隙进入矿井，对采矿造成影响甚至危及采矿安全。导水裂隙带发育高度是预计矿井涌水量大小、评价顶板突水危险性的重要指标。
