神木市瑶镇乡黄土庙煤矿
矿区生态修复方案
(矿山地质环境保护与土地复垦方案)

编制单位：陕西秦新绿能科技有限公司
法人代表：杨丽霞
总工程师：李龙
项目负责：陈国柱
编写人员：陈国柱 刘佳坤 贾小宁
制图人员：高飞 刘佳坤
高飞

《神木市瑶镇乡黄土庙煤矿矿区生态修复方案 (矿山地质环境保护与土地复垦方案)》 专家组评审意见

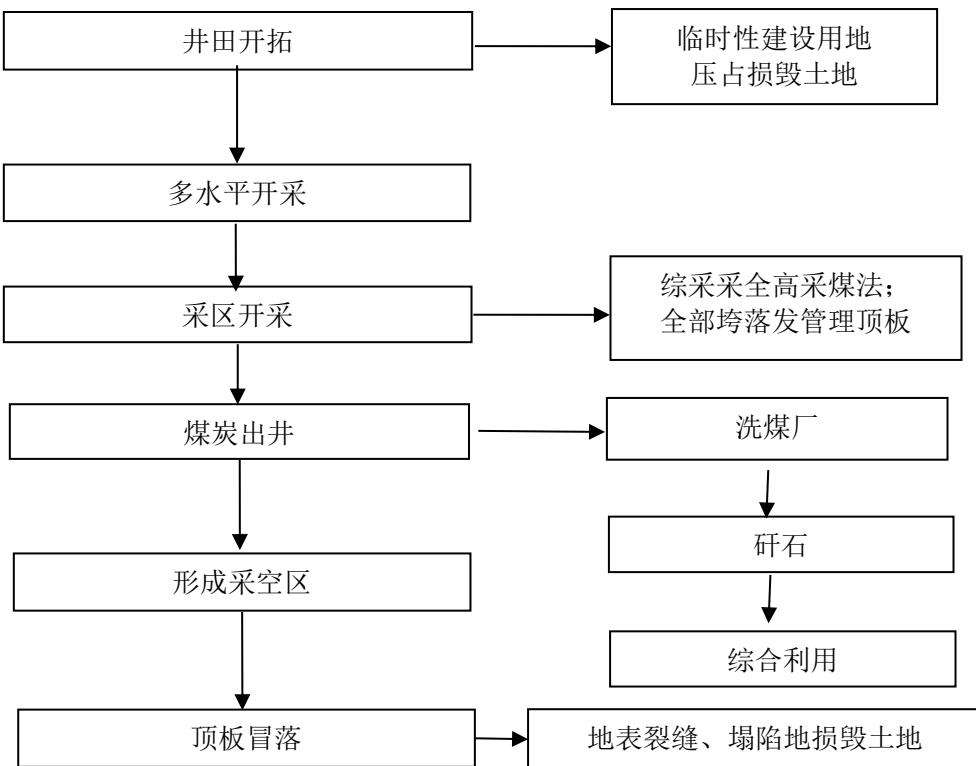
图 3.3-1 煤矿开采与土地损毁时序关系图

矿山开采采用全部冒落法管理顶板，由于煤炭采出、采空区出现以及地表雨水冲刷、矿坑水流动等因素的影响，采空区上覆岩土体破裂，将导致地表产生移动变形，破坏原有地表土体结构，引起地表塌陷，对土地资源造成损毁。同时，植被、交通、电力等工农业生产设施也将受到不同程度的破坏。

随着煤炭的开采，地表局部将出现地面裂缝，并可能出现地面台阶。裂缝通常分布于各种煤柱的上方，并形成几条平行的裂缝带，使土地被分割，导致土壤剖面耕作层厚度减小，土壤各土层产生垮落、错动，改变土壤剖面，使土壤有机原有质量受到损害，对植被生长不利。

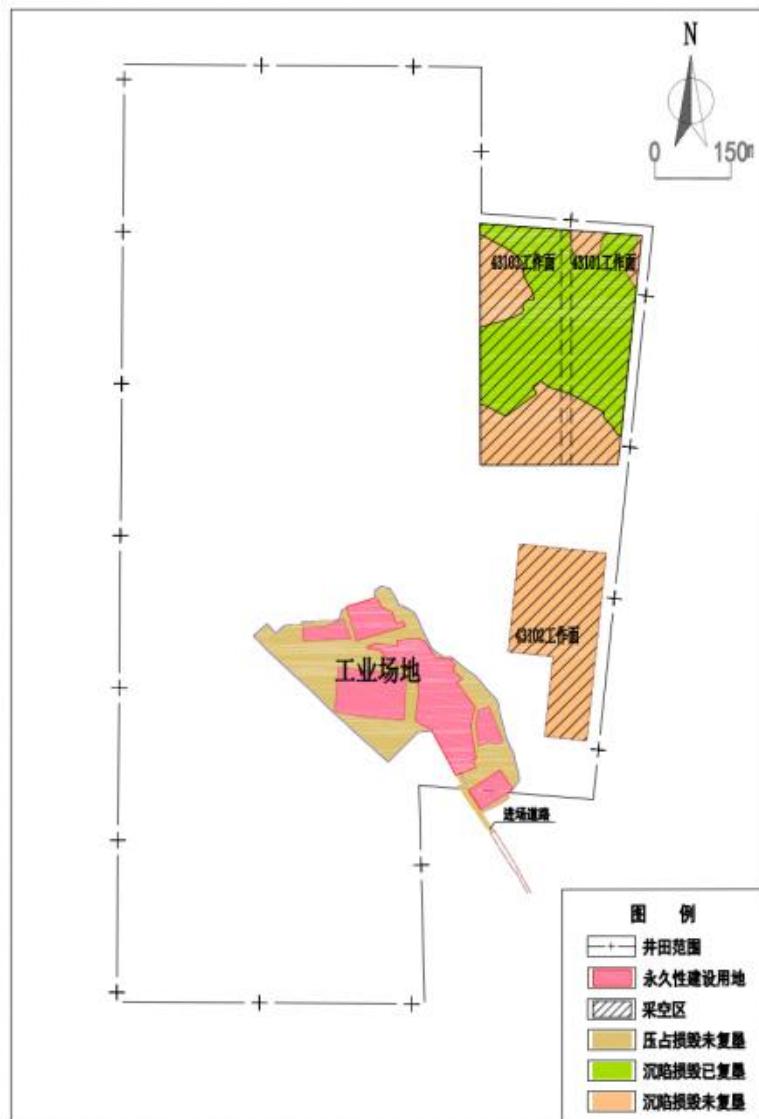
图 3.3-3 已损毁土地复垦情况

损毁区域		土地面积 (hm^2)	损毁方式	损毁程度
压占损毁	工业场地临时用地	4.89	压占	重度
	小计	4.89		
沉陷损毁	轻度损毁	8.26	塌陷	轻度
	小计	8.26		/
合计		13.31	/	/

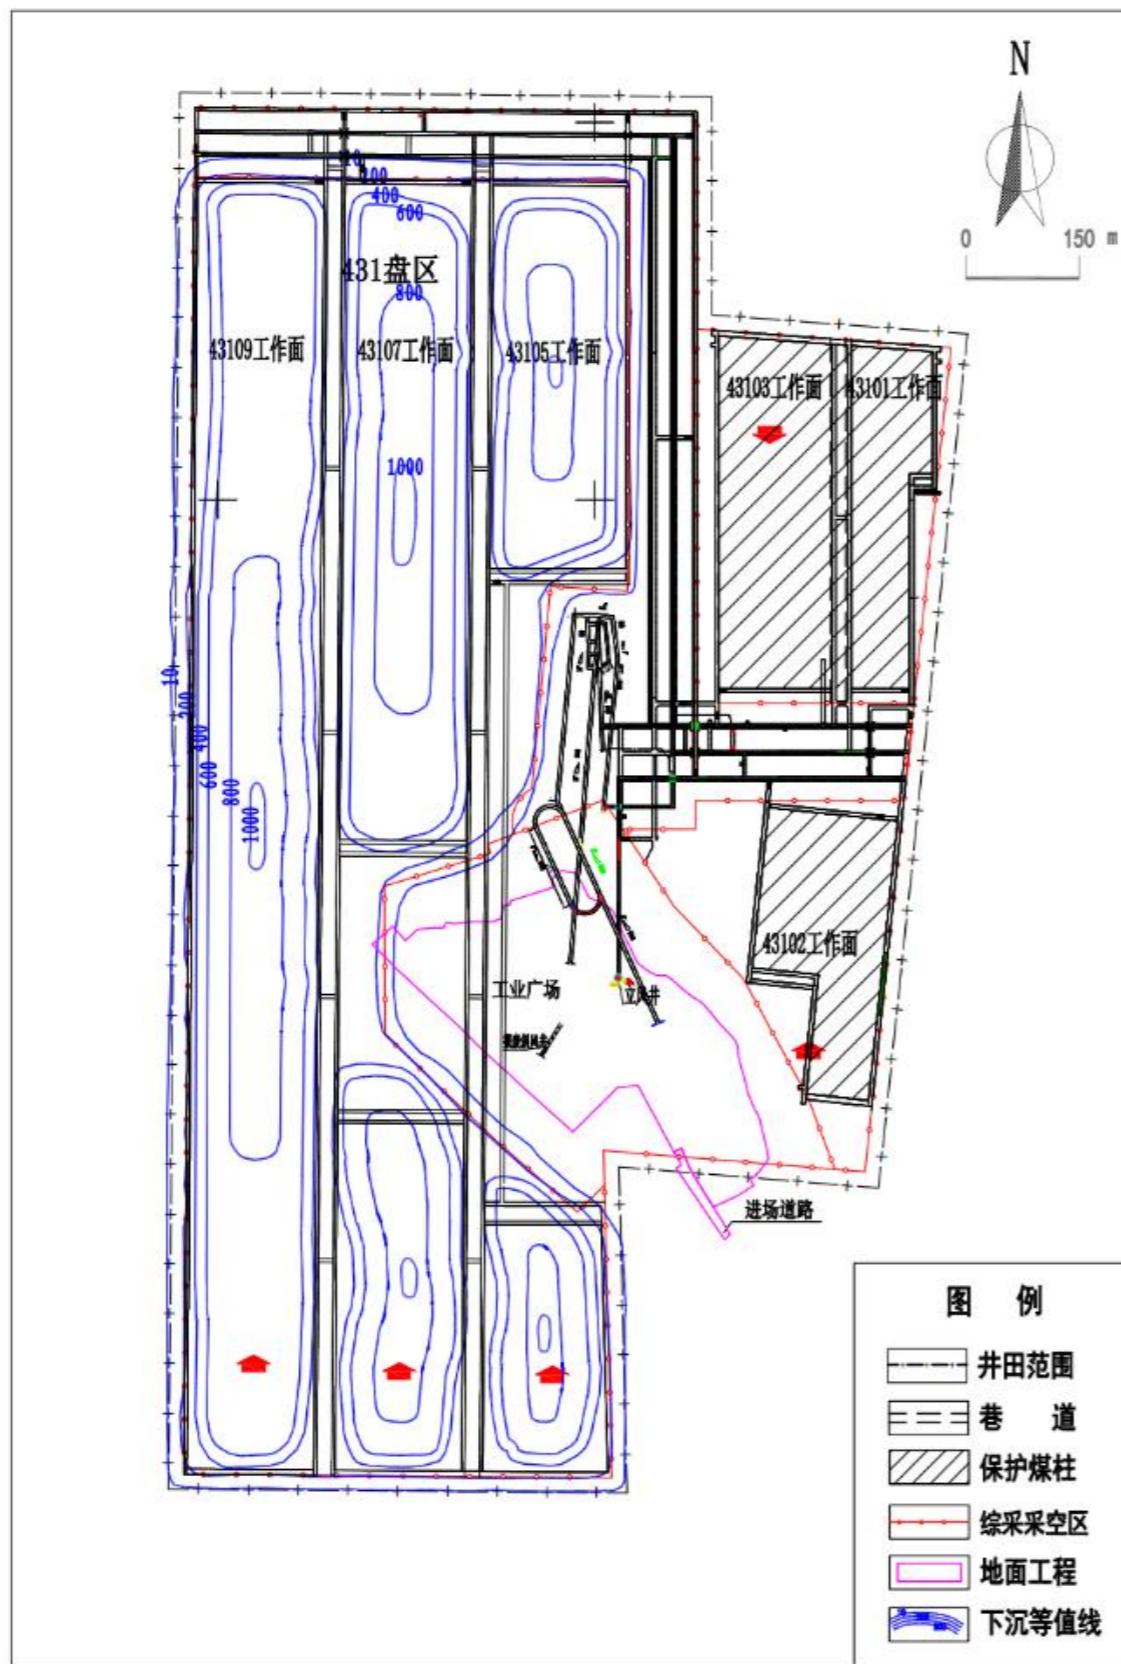
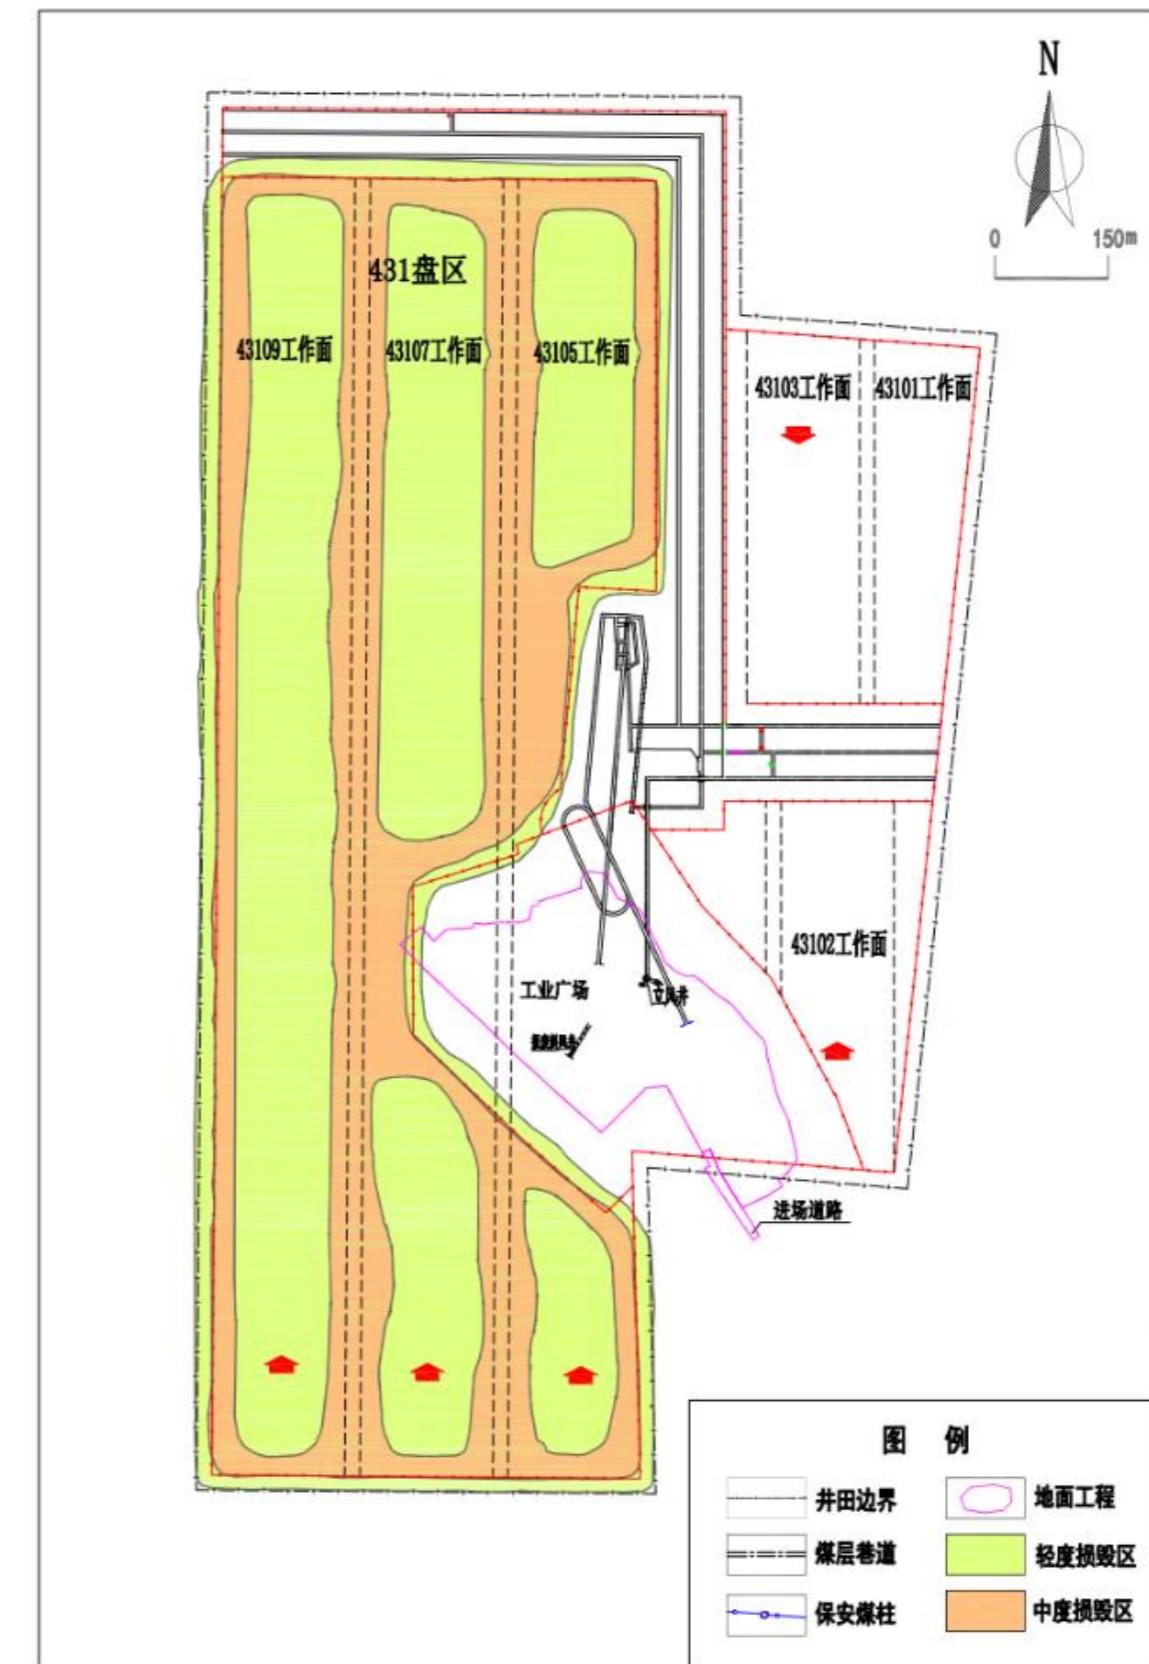
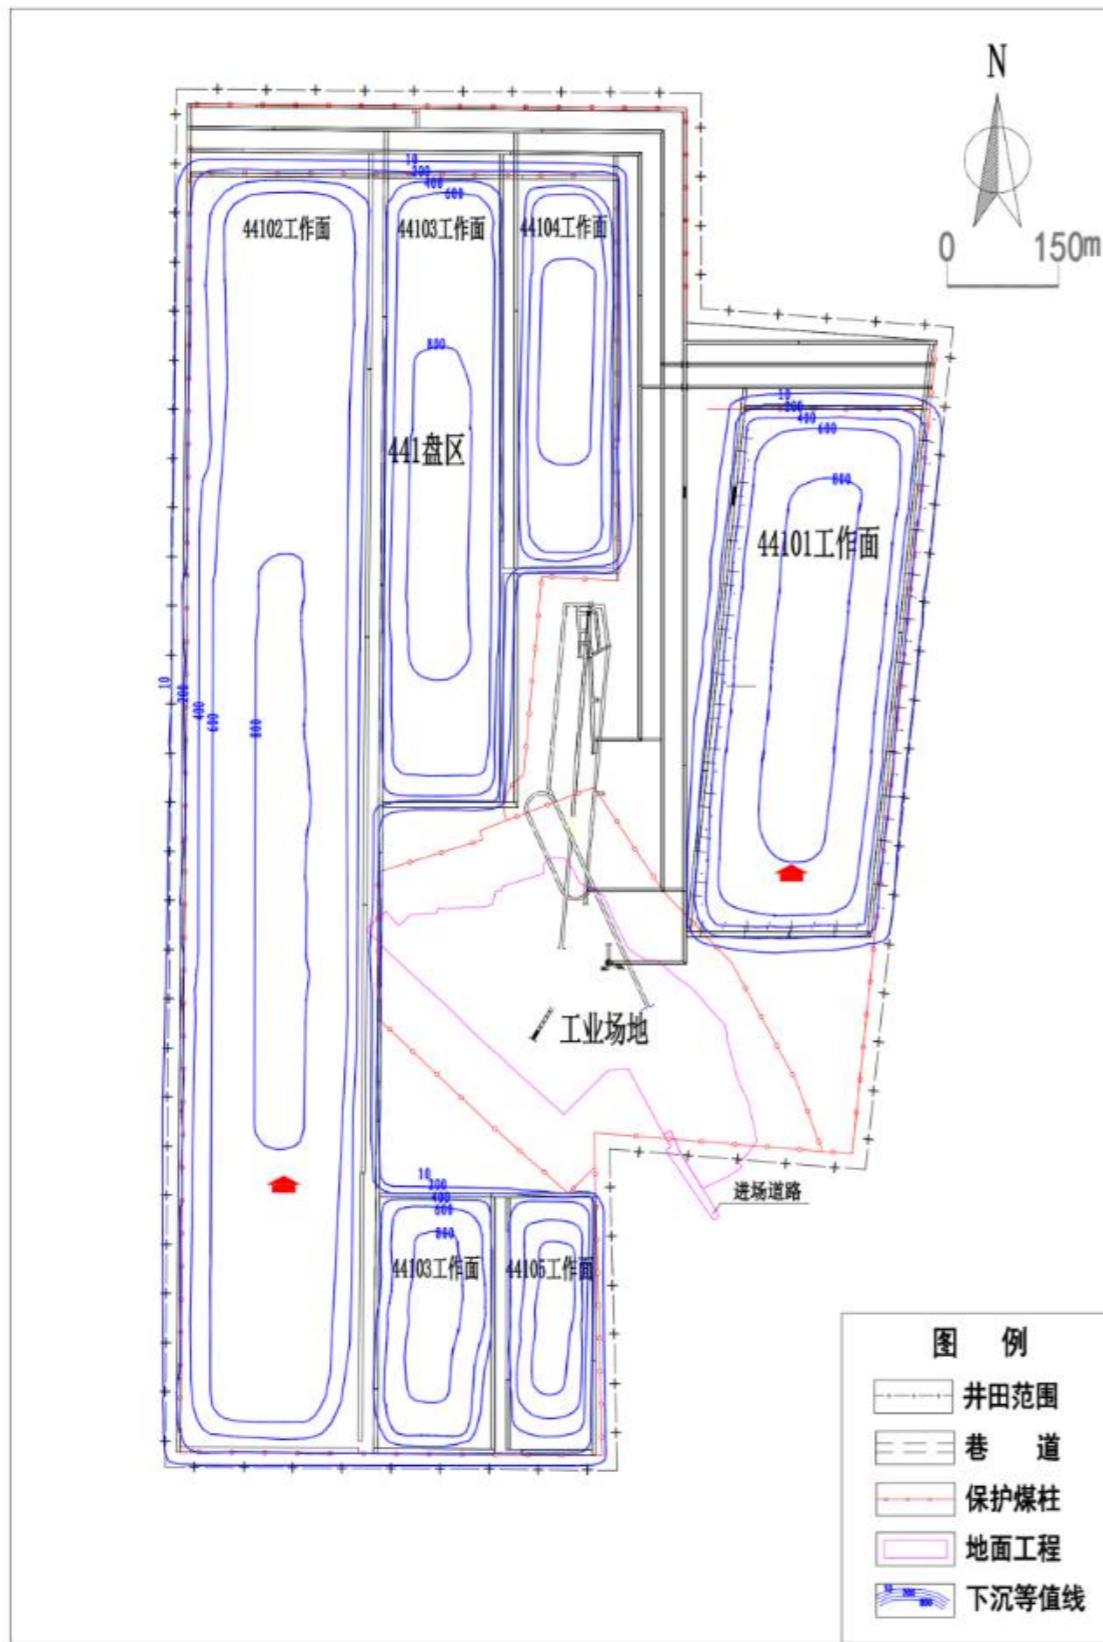
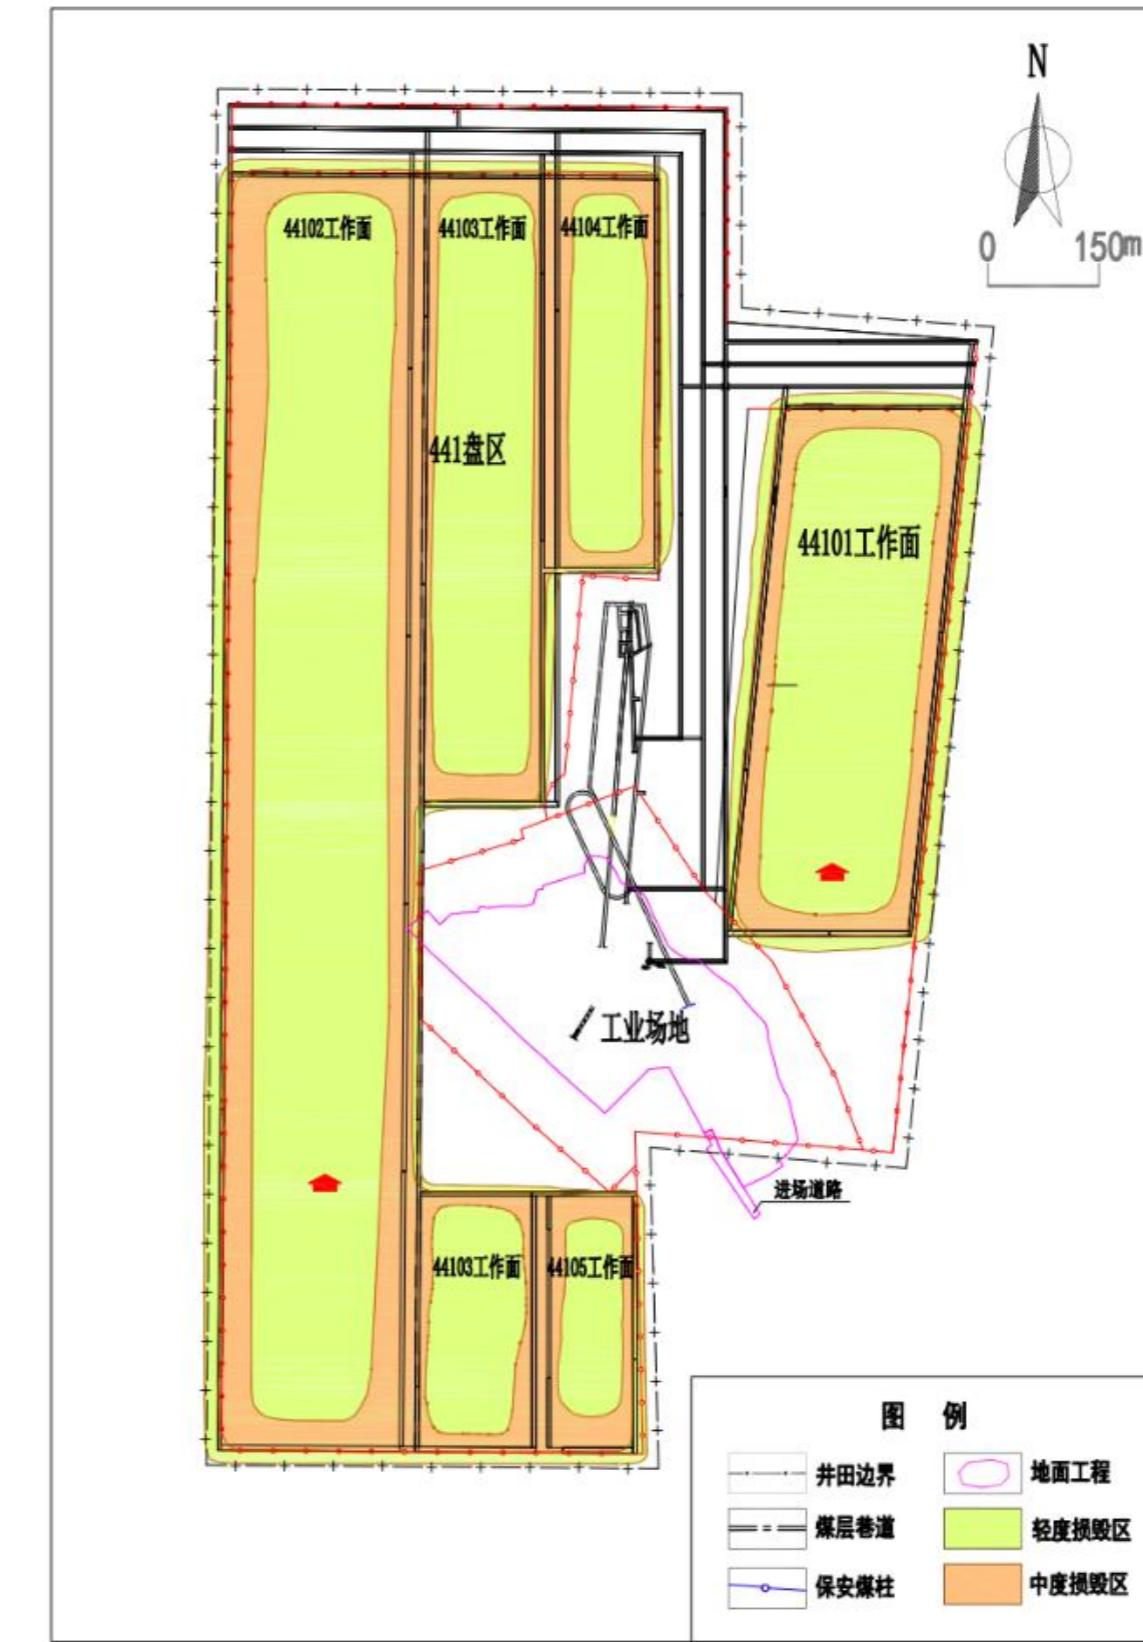
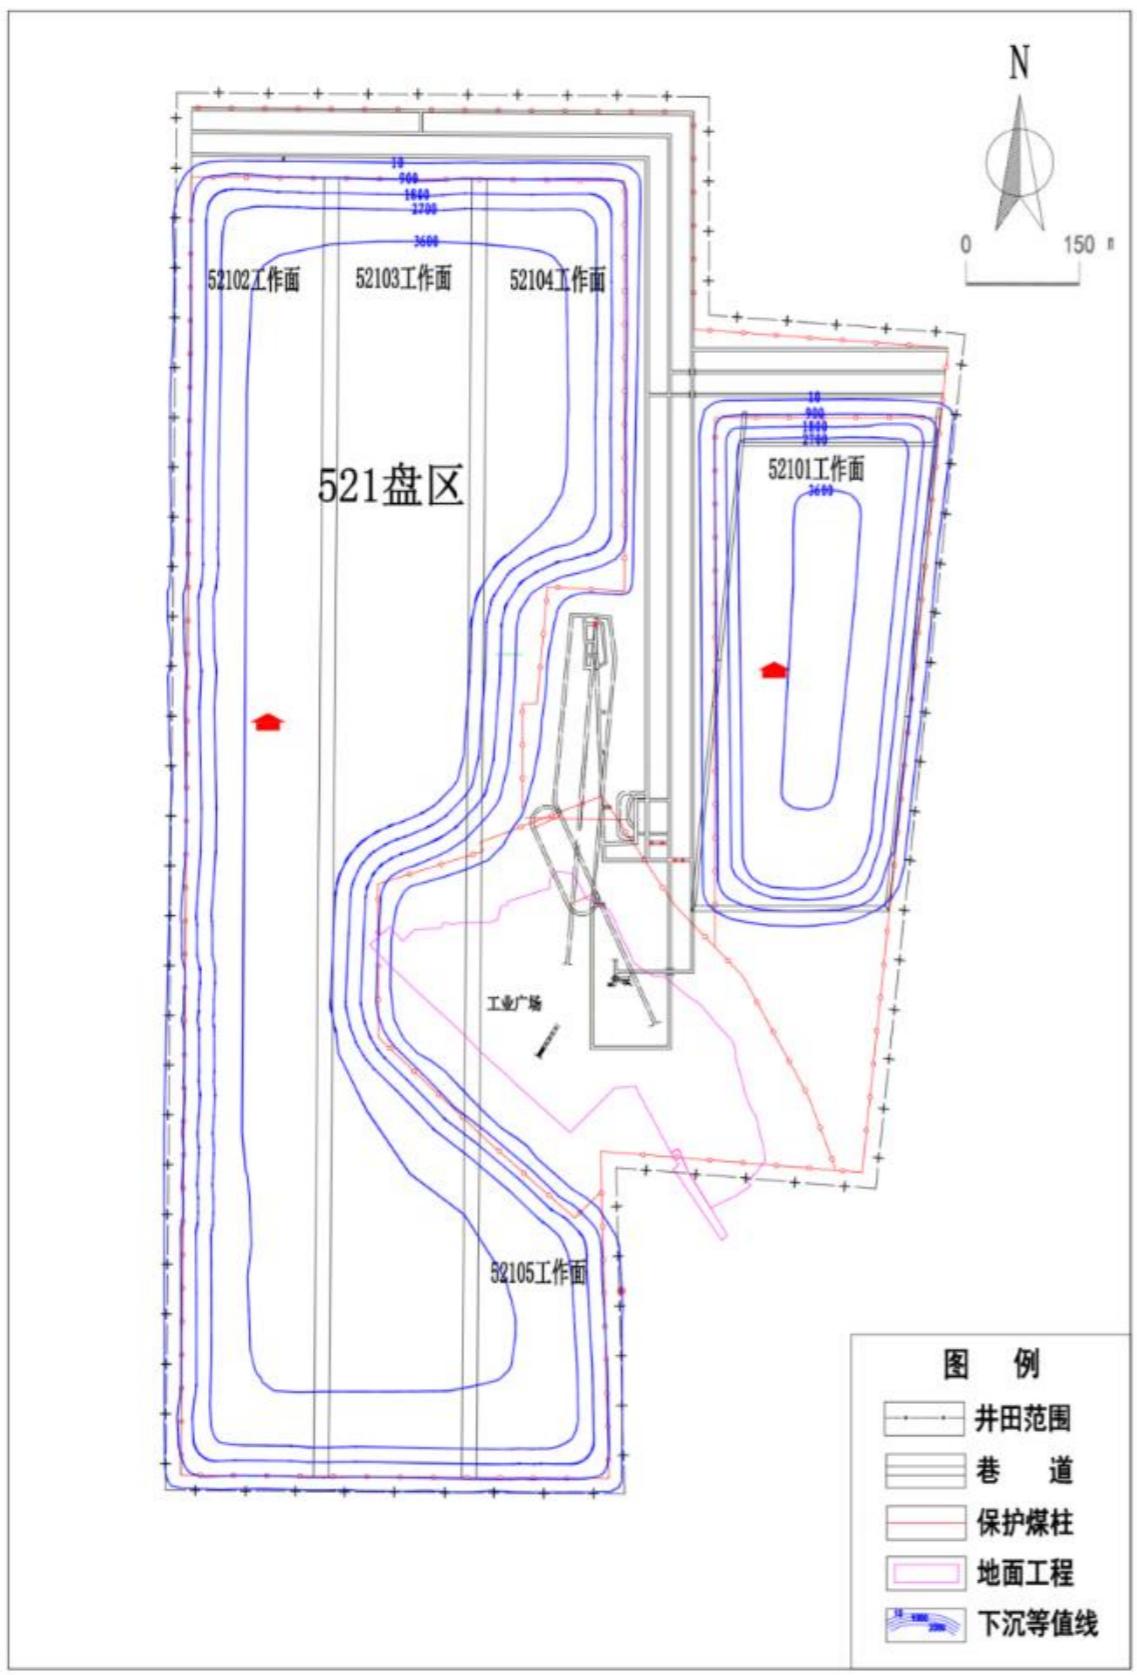
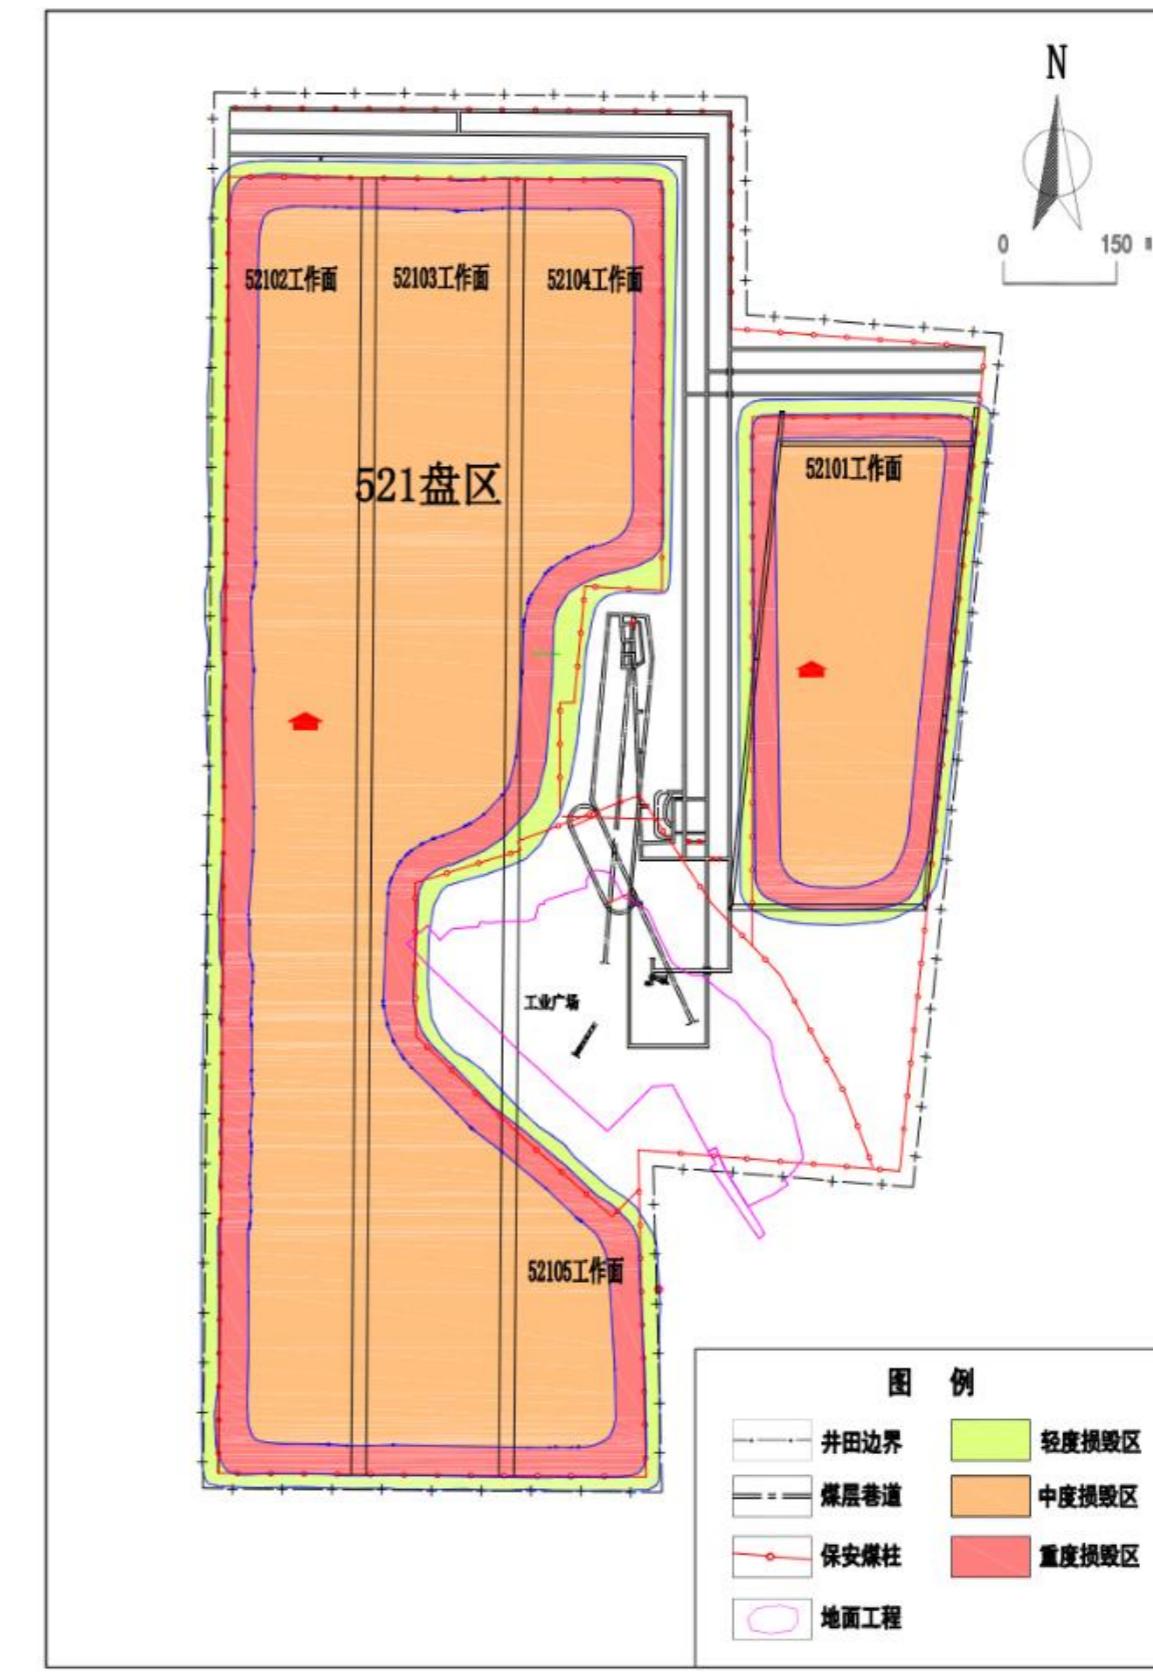
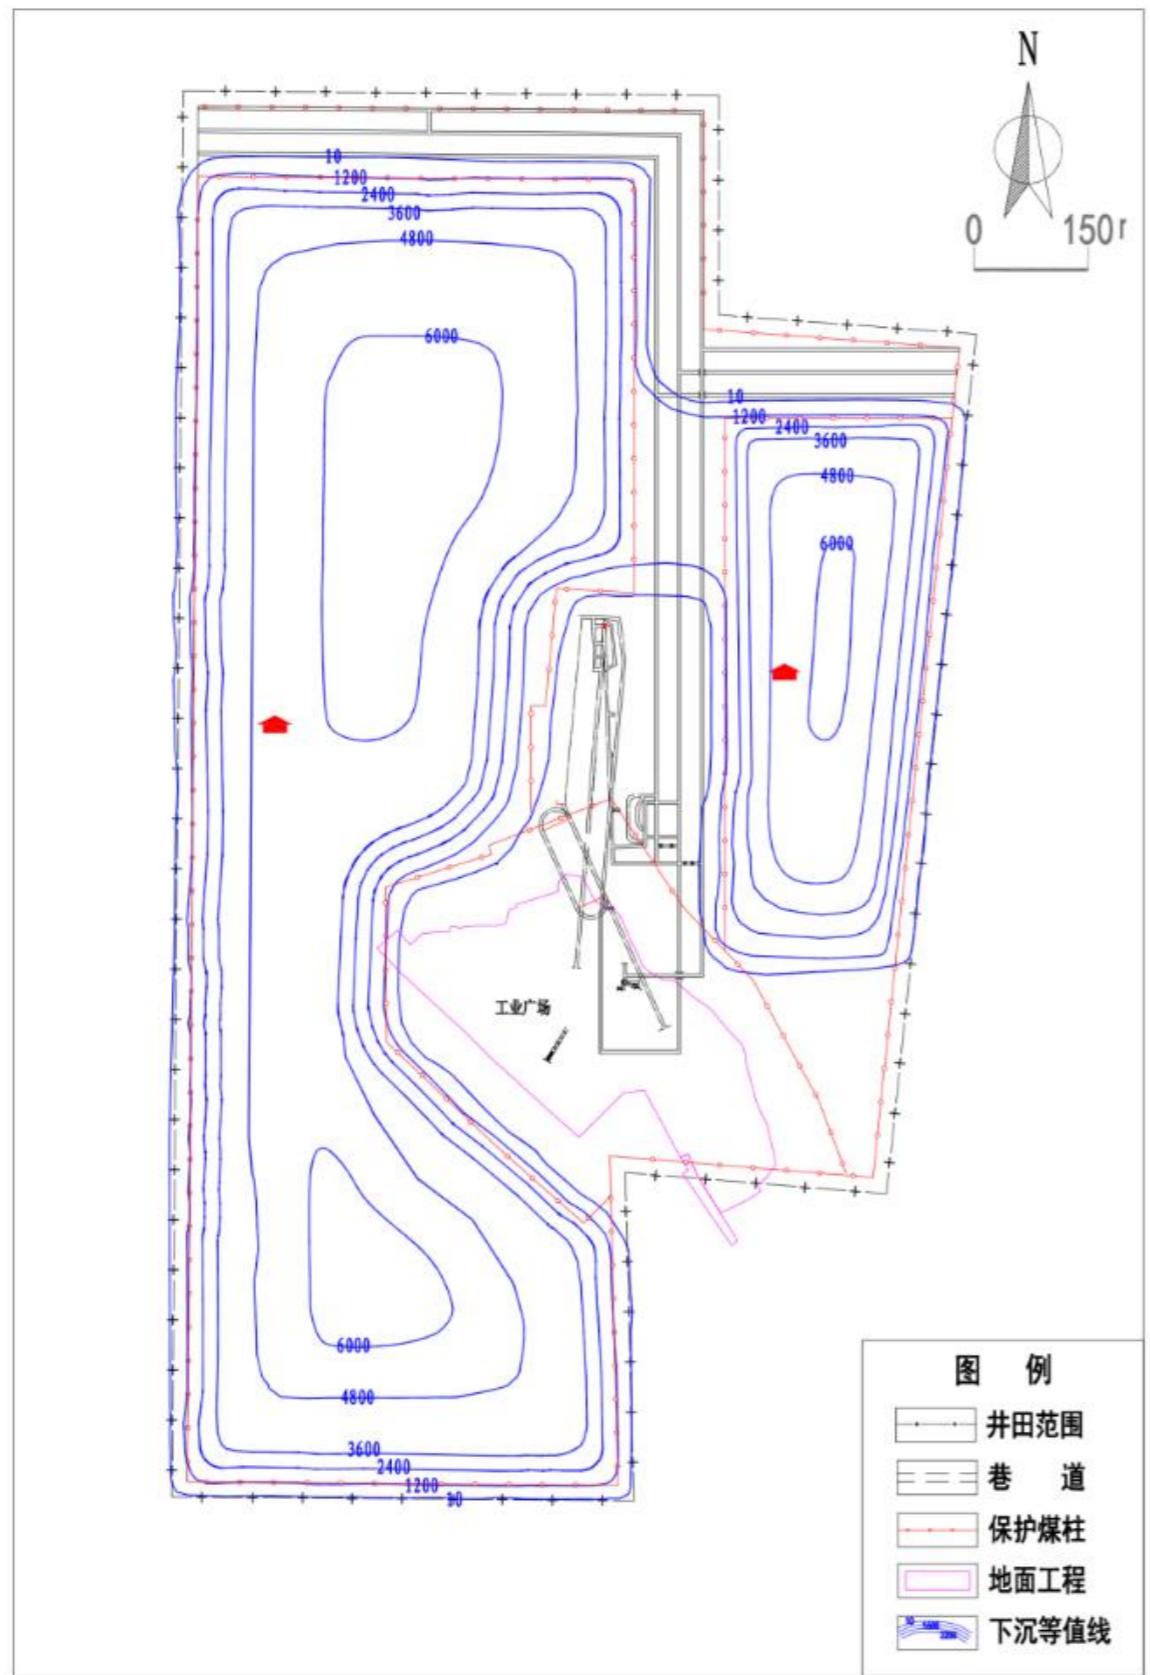
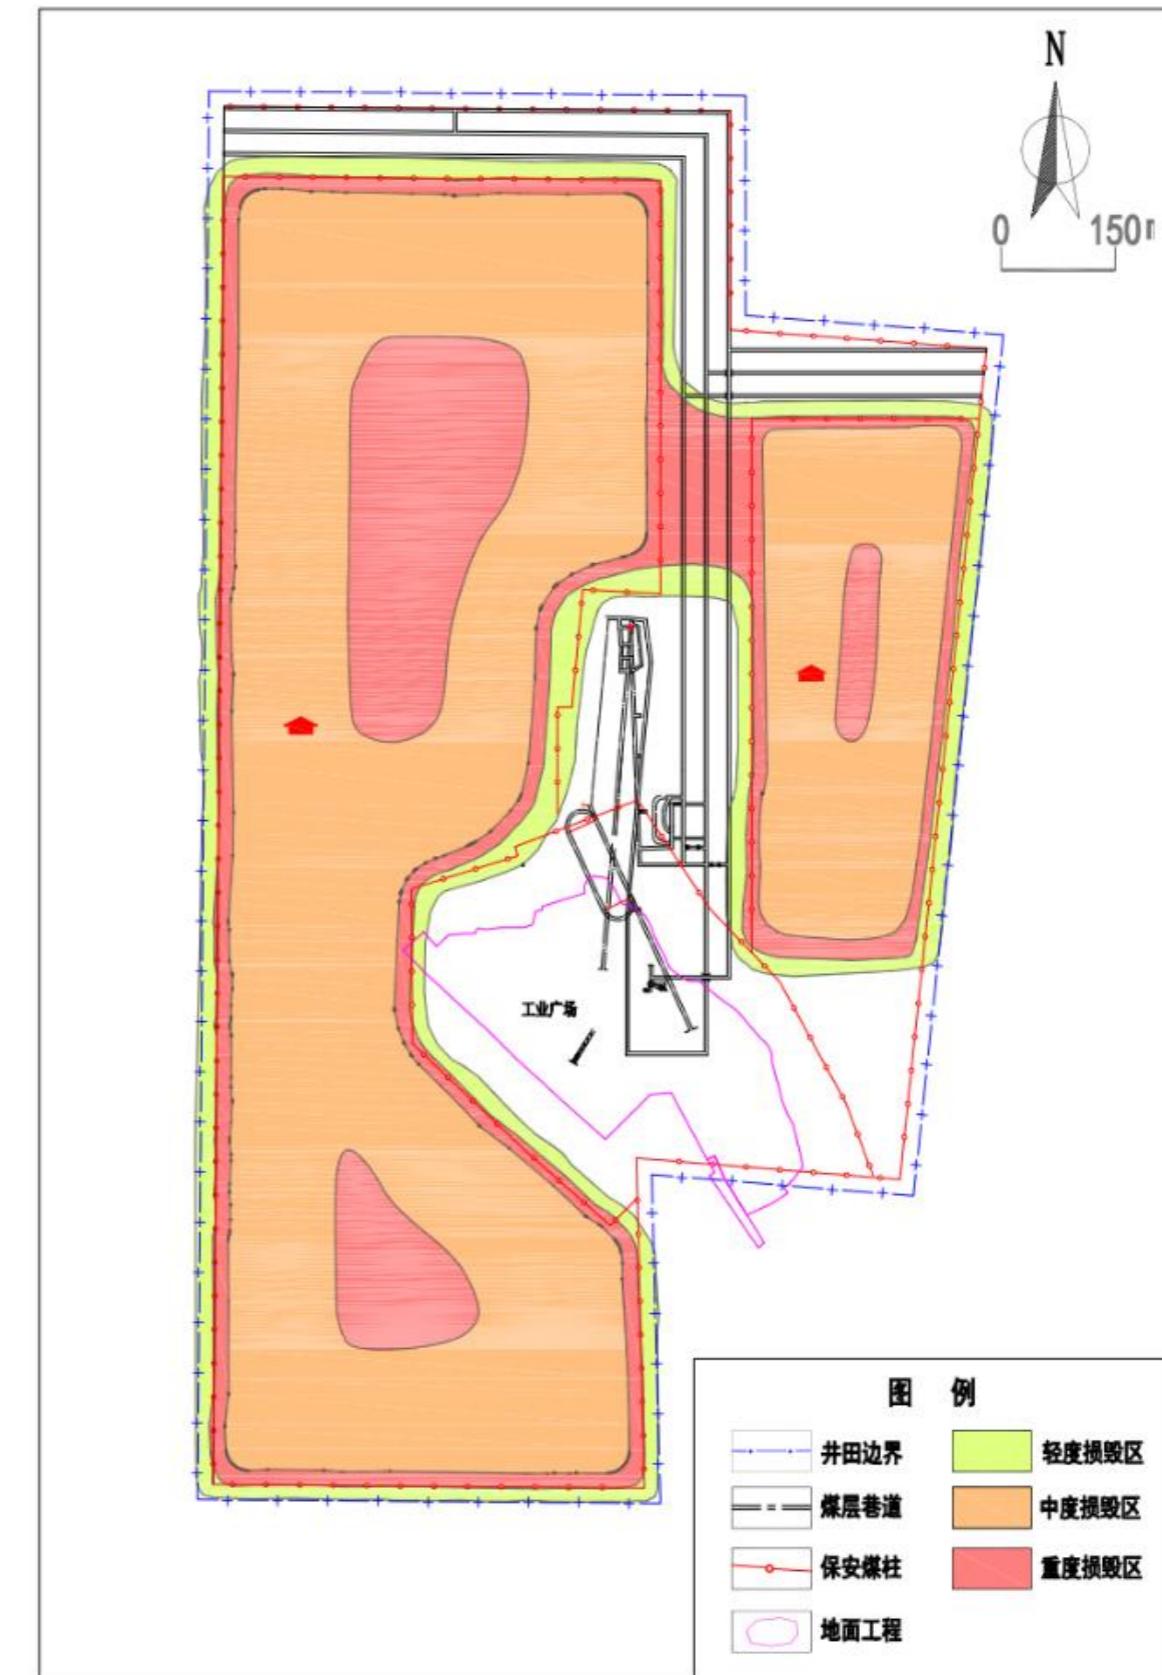
中期（2031年—2034年）开采5²煤层，中期拟损毁112.66hm²。

沉陷等值线及损毁程度见图3.3-4~图3.3-11，损毁地类面积见表3.3-8~表3.3-10。

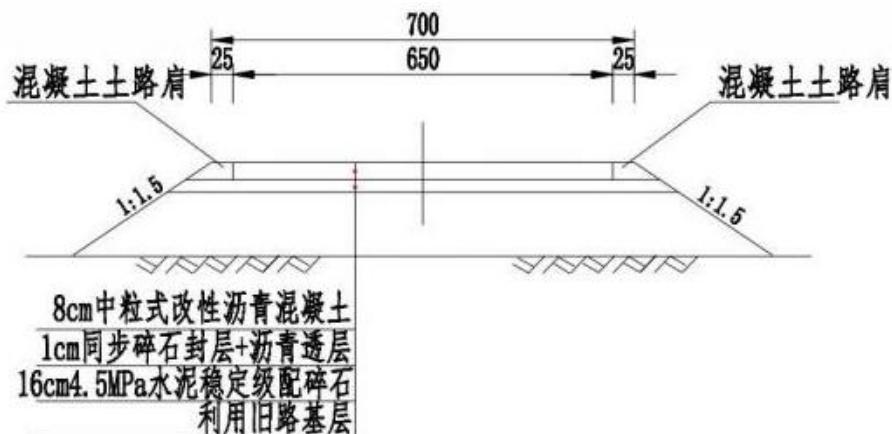
图 5.2-1 沥青道路修复剖面结构图

根据现状分析及预测，近期采煤活动形成的地面塌陷将会对窟野河生态修复项目田间道路和乡村道路产生影响，窟野河生态修复项目田间道路为沥青混凝土路面，乡村道路为素土路面。影响沥青混凝土路面宽度8m，长度1.65km（含重複损毁长度），面积9916.63m²；影响素土路面宽度3m，长度7.25km，面积21742.42m²。根据调查，维修面积按照受损面积的30%进行估算，路面宽度不变，道路标准执行原标准。维修道路路口设置警示牌。须在路面塌陷后对其进行应急处理，待沉稳后进行维修，恢复原状。道路修复工程量见表5.2-1，道路修复单体图见图5.2-1~5.2-3。近期道路分布见图5.2-4。

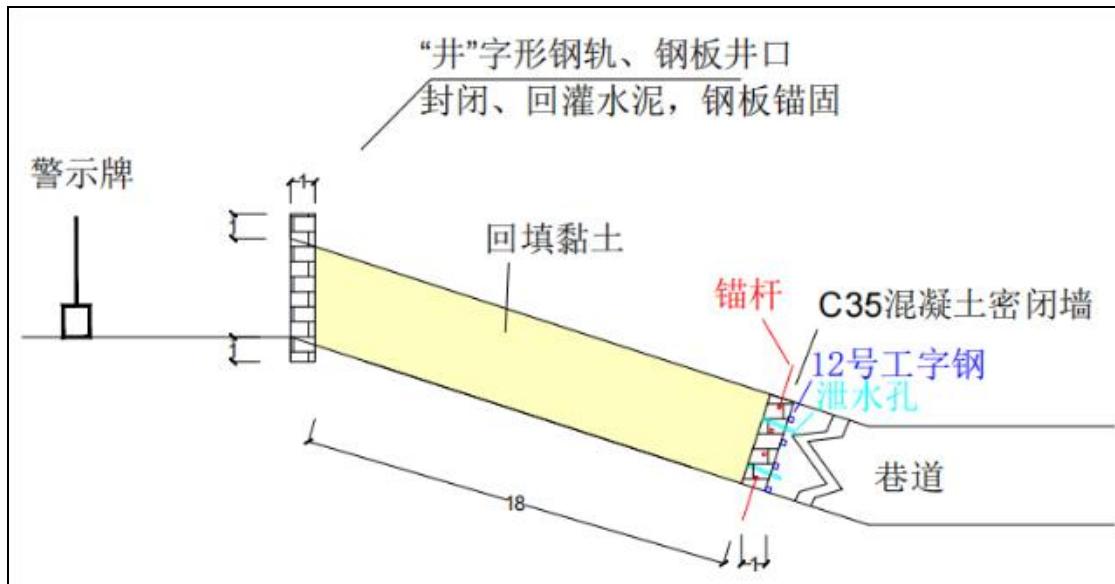
图 5.2-5 井筒封闭设计剖面示意图（图中标注尺寸单位为 m）

(6) 水泥浇灌完成后，要定期进行养护，养护不低于 3 个月，3 个月以后，并在四周设置栅栏和警戒牌（图 5.2-7），以防止人员进入，在栅栏内进行绿化。

(7) 井筒上方不准负载重物。

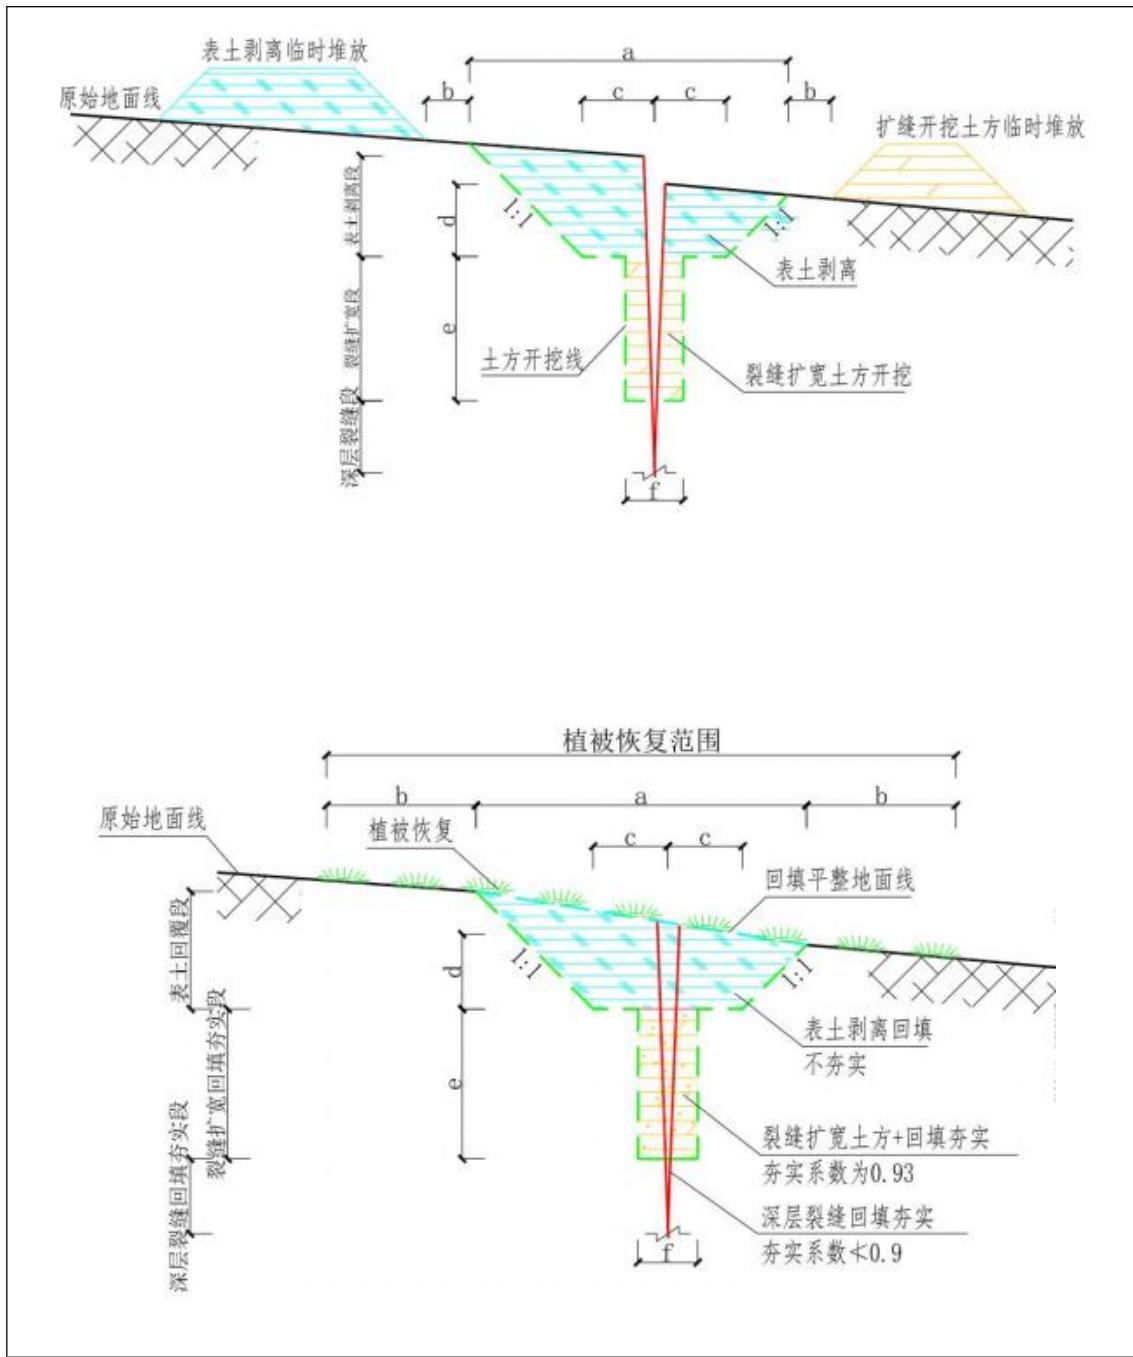
图 5.3-1 典型地裂缝治理示意图

⑤表土回覆：表土回覆土料为表土剥离出的土方，回填时不进行机械或人工夯实，在表土回覆完成后采取人工脚踩表层夯实，对夯实系数不作要求。

裂缝回填典型横剖面图见图 5.3-1。

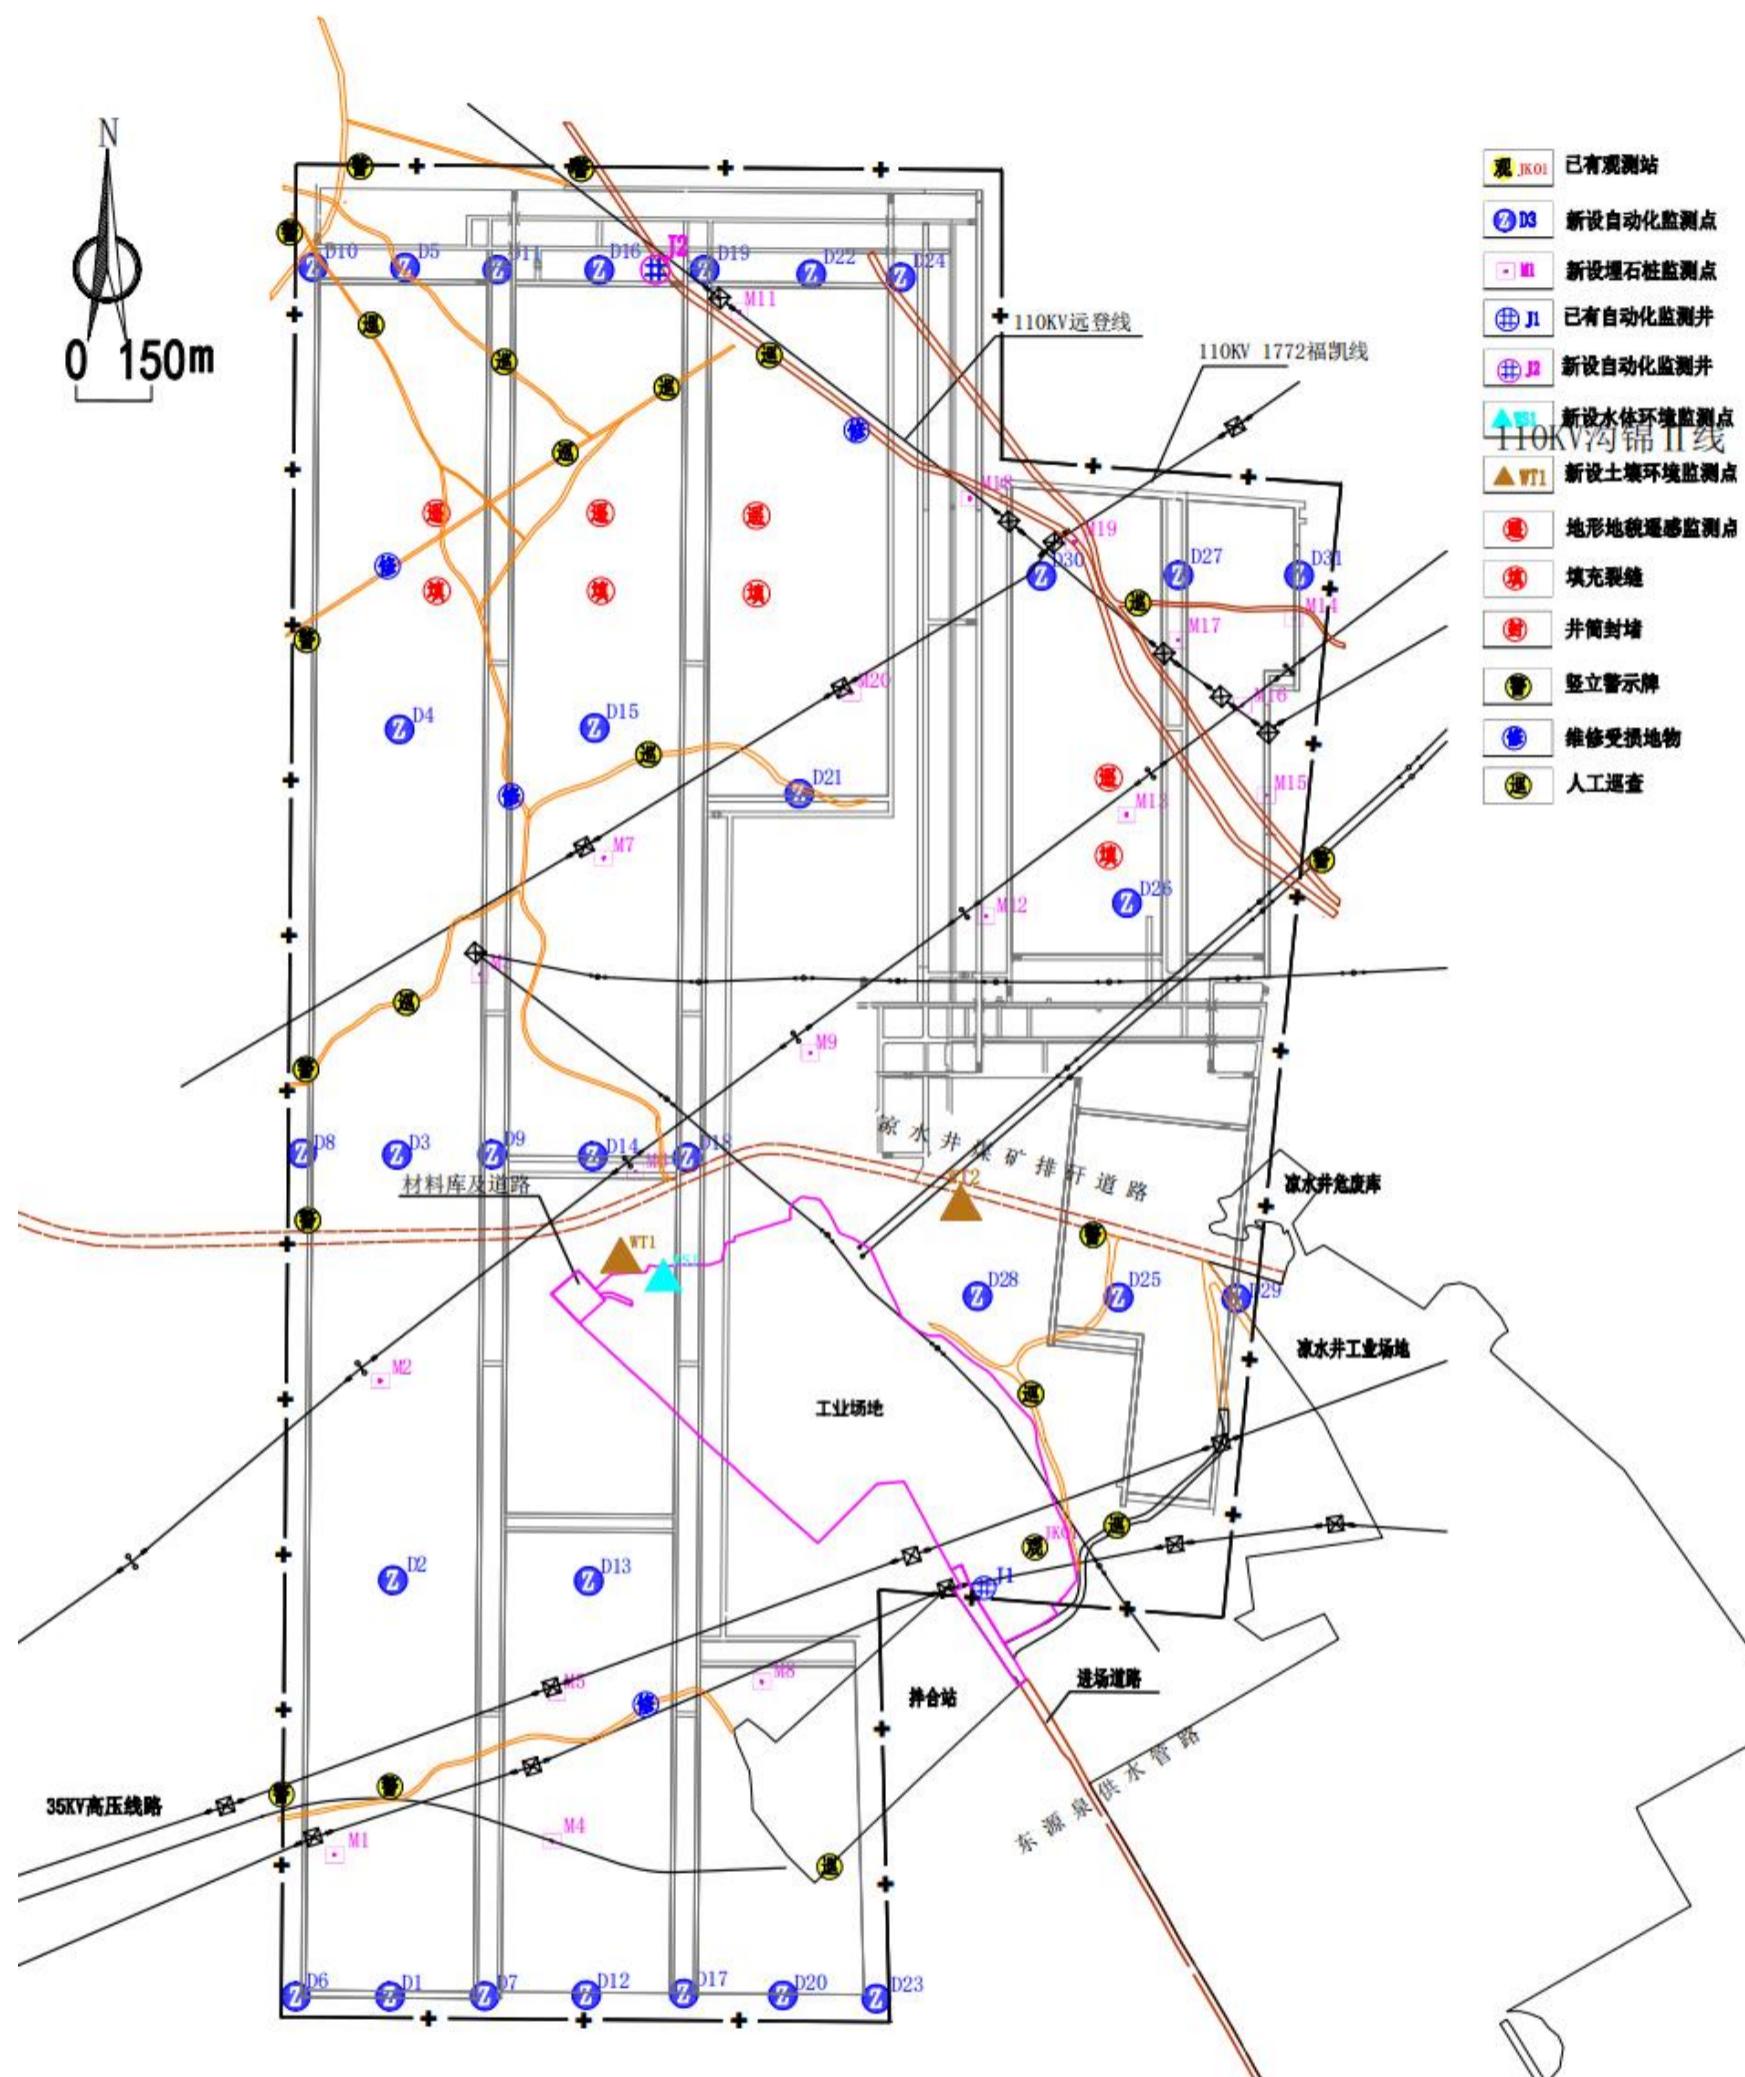
类比	编号	监测对象	监测量(点.次)			监测内容
			近期	中期	远期	
水环境监测点	WS1	工业场地水质	15	12		水质分析。
土环境监测点	WT1	工业场地土壤	10	8	-	土环境监测、复垦土壤质量监测
	WT2	运输道路土壤	10	8	-	
合计			35	28		/

监测点部署图见图 5.6-1。
