神木县煤炭公司燕家塔煤矿  
矿区生态修复闭坑方案  
(矿山地质环境保护与土地复垦闭坑方案)

2026年1月

编制单位: 陕西地矿九〇八环境地质有限公司

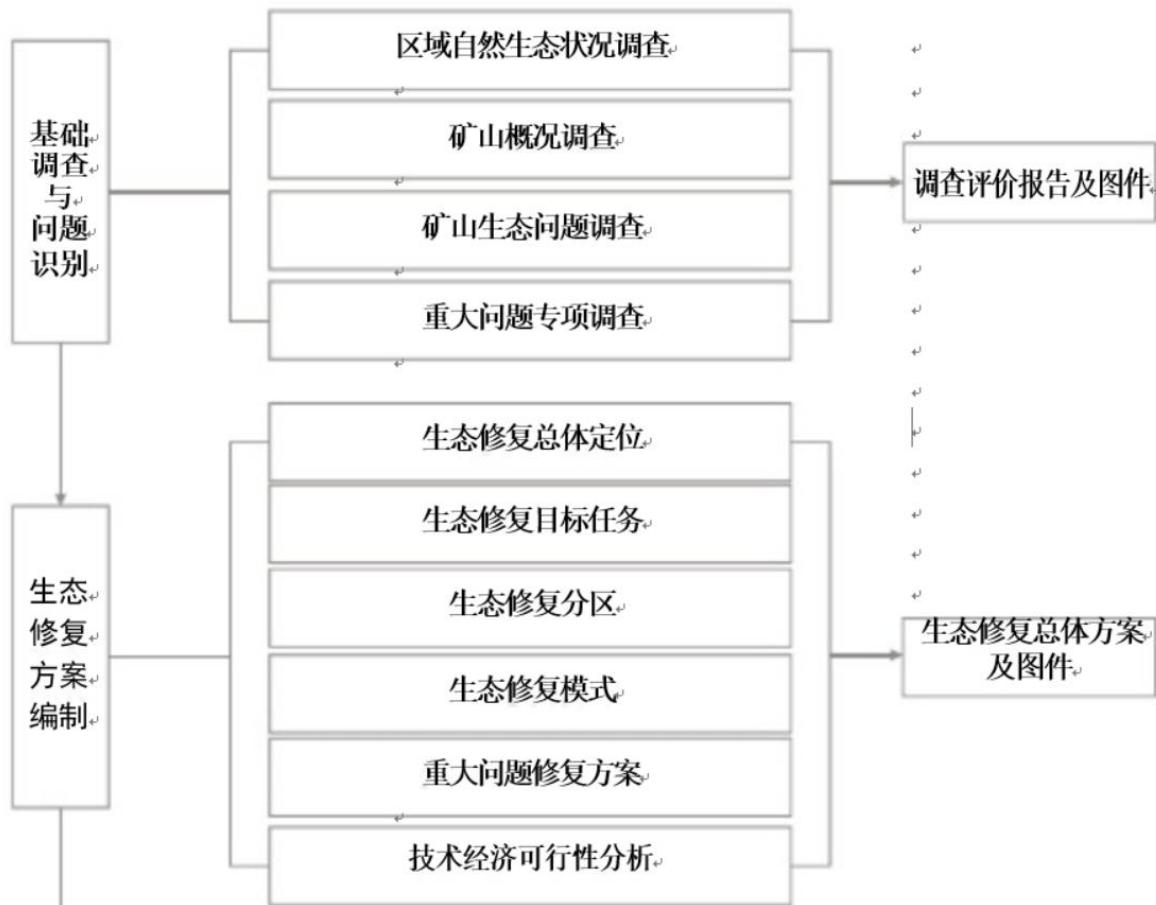
图 0-1 矿山生态修复方案工作流程图

本次方案编制按照自然资源部颁发的《矿山生态修复技术规范》规定的生态修复方案编制工作流程（图0-1）进行。

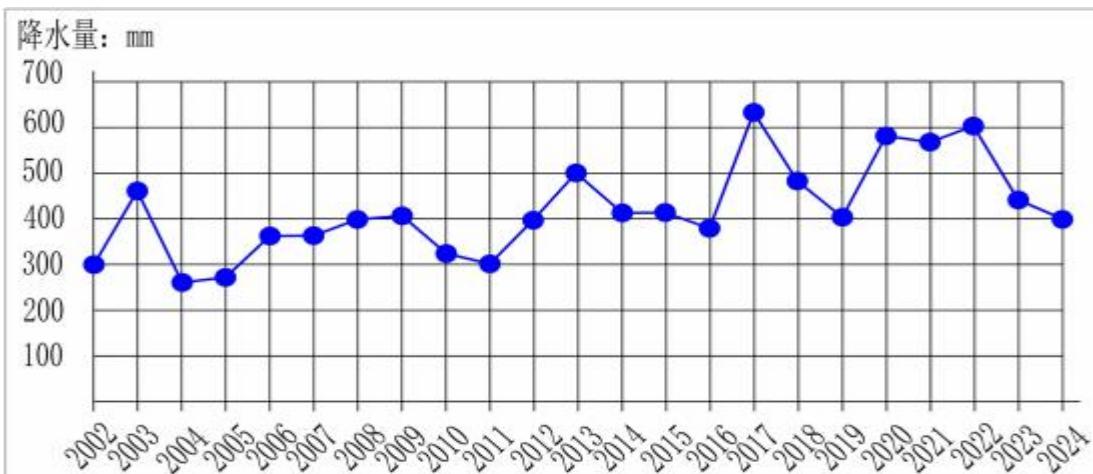
图 1-1 神木市多年降水量曲线图（2002-2024）

月份	气温(°C)	降水量(mm)	蒸发量(mm)	相对湿度(%)	风速(m/s)	最大冻土深度(m)
1	-7.0	2.5	32.9	54	2.0	1.29
2	-5.1	3.4	48.3	53	2.2	1.50
3	2.6	11.9	111.0	47	2.6	1.44
4	11.5	19.7	245.0	41	3.0	0.15
5	17.8	29.1	298.7	42	2.8	
6	22.1	43.6	288.1	51	2.5	
7	23.0	138.0	233.6	63	2.1	
8	21.8	115.8	187.6	70	1.9	
9	16.0	102.5	145.6	68	1.7	
10	9.4	23.3	112.0	64	1.9	0.14
11	0.5	7.8	56.5	60	2.0	0.49
12	-7.1	1.1	31.7	58	1.9	1.03
月均或总量	8.7	475.2	1791.0	55.9	2.2	0.5

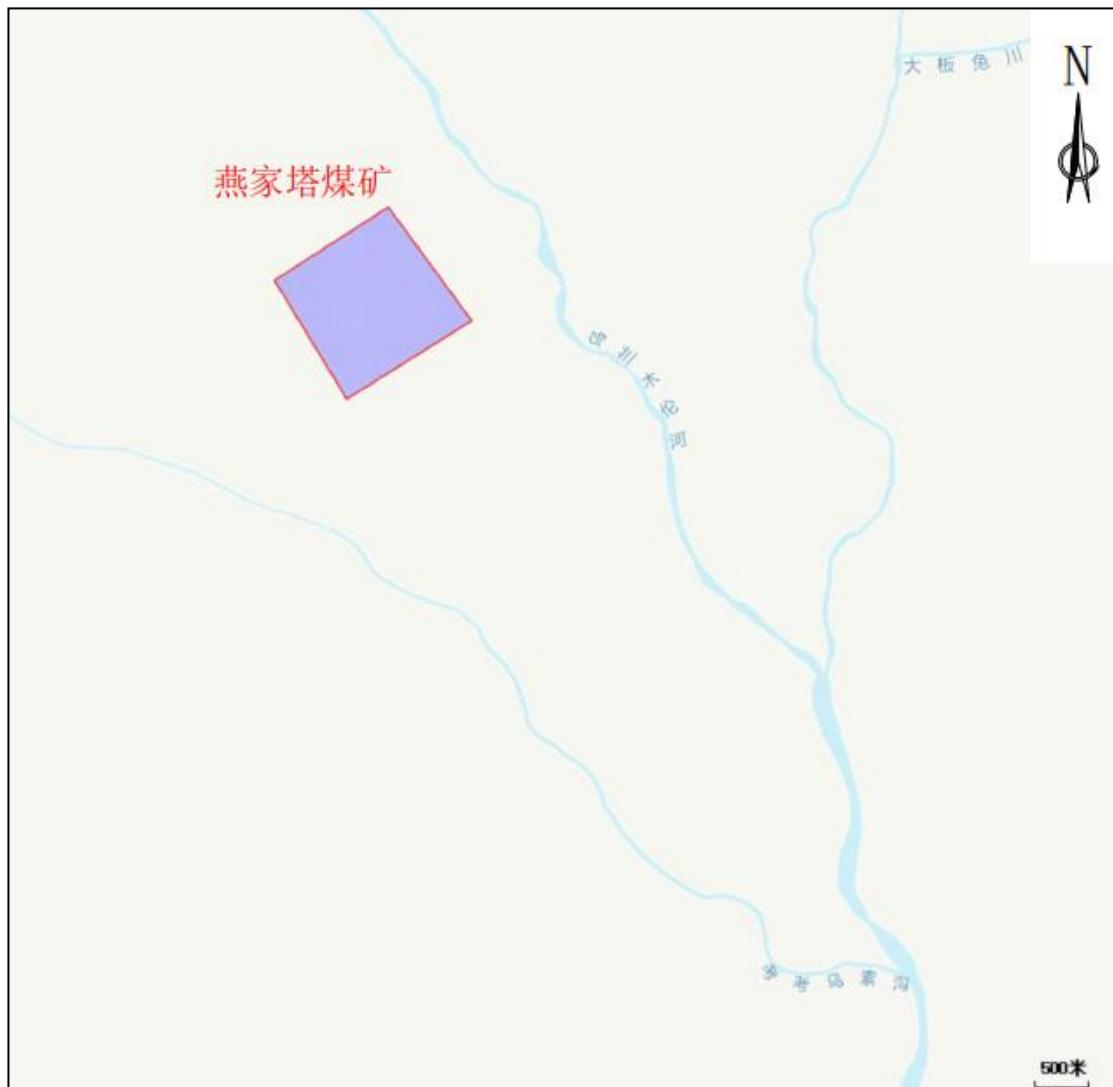
图 1-2 矿区及周边水系图

矿区内水系属黄河流域窟野河水系，无主要大河流。矿区内只有些溪流发源于西部的山谷中，汇合后集中注入距井田东部 500m 远处的乌兰木伦河，该河在此处的河床标高+996.90。历年平均流量  $0.5491\text{m}^3/\text{s}$ ，最大流量  $22.0113\text{m}^3/\text{s}$ ，最小流量  $0.101\text{m}^3/\text{s}$ 。工业广场位于乌兰木伦河西部 500m 处，不受此河洪水威胁。

矿区内沟流水流很小，且明显随季节性变化，水量主要由大气降水补给，枯水期沟谷干涸，在暴雨时有短暂的水流通过，以排泄地下潜水层径流泉水为主（见图 1-2）。

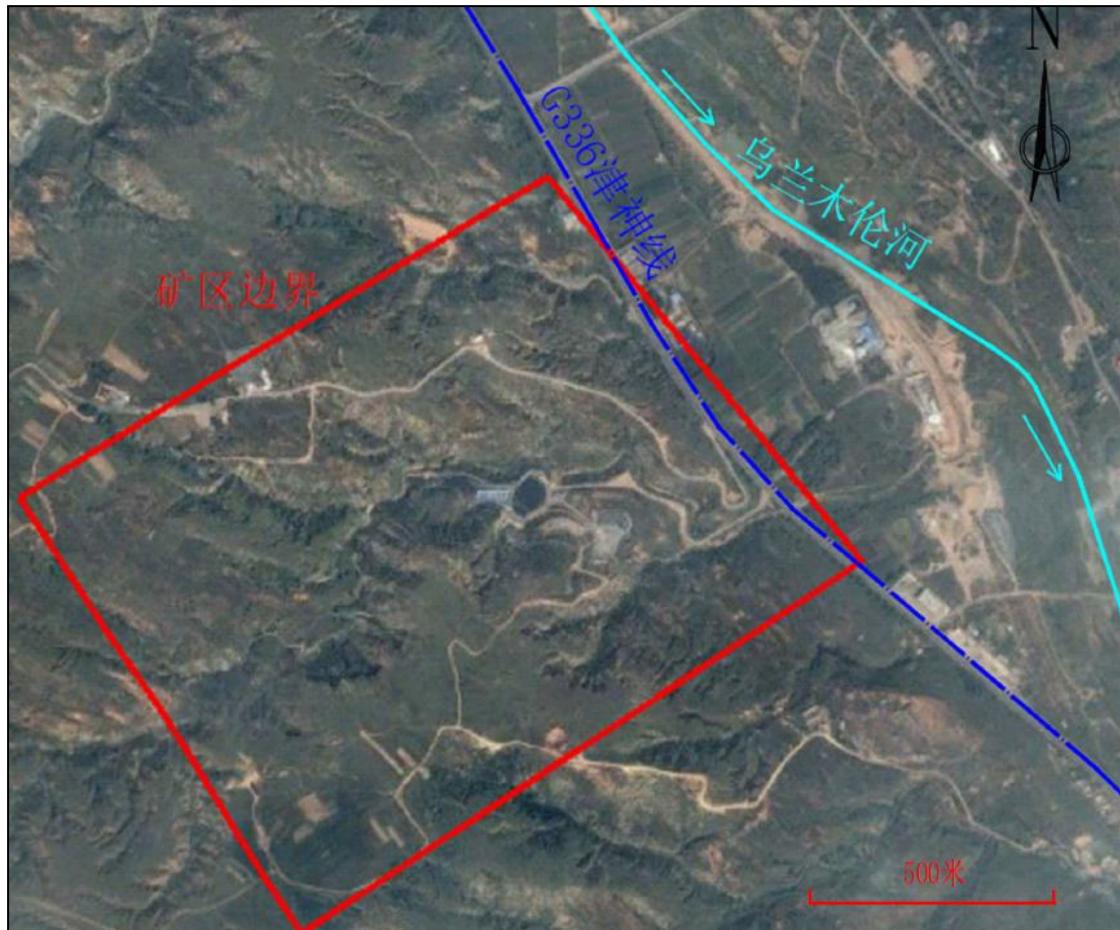
图 1-3 燕家塔煤矿地形地貌示意图

矿区内属黄土丘陵沟壑区。由于长期的冲刷与侵蚀，地表形成了沟谷纵横交错，梁峁相间的地貌景观，梁峁的顶部几乎均被黄土及沙土所覆盖，固定沙丘屡见不鲜，沟谷两侧基岩裸露，坡陡壁峭。井田内总的地势是西北高而东南低，海拔高程一般在+1155～+1010m之间，最高点在井田西南部山峁上，海拔标高为+1155m，最低点在井田东部的沟谷处，海拔标高为+1010m，相对高差145m（见图1-3和照片1-1）。

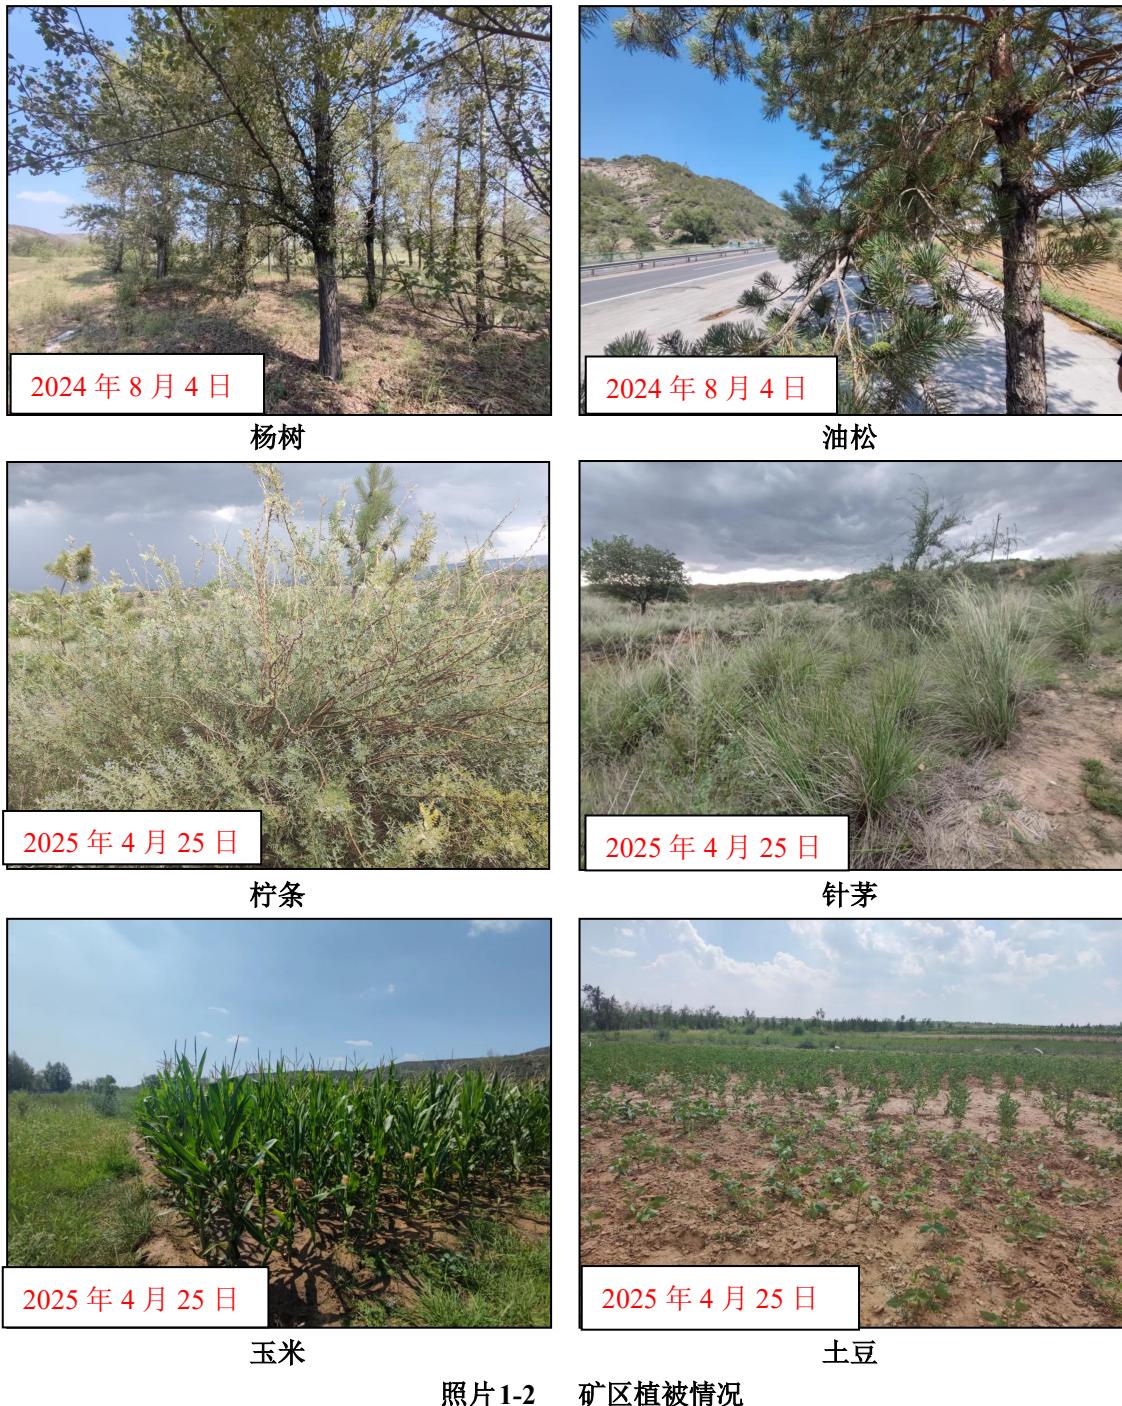
照片1-2 矿区植被情况

主要是柳树、杨树、沙柳和柠条，在区内呈弥散状分布。当地居民根据多年的实践经验，在沙地上建立了超地带性的“高级”稳定植被，即以杨树、柳树为主的乔木和以沙柳、柠条为主的灌木。这些乔木和灌木均为耐干旱树种，可忍受干旱的大气，从而使该区域的沙地得到了良好的治理（见照片1-2）。

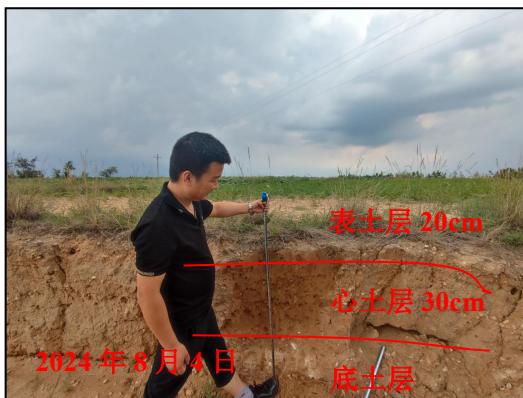
照片 1-3 栗钙土土壤剖面

区内典型土壤剖面图见照片1-3~照片1-5。

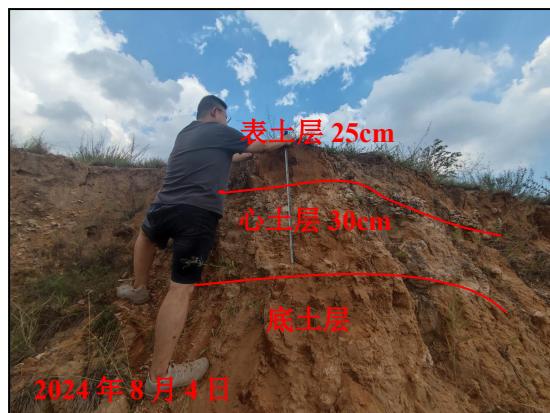
照片 1-5 潮土土壤剖面

潮土是直接接受地下水浸润，在草甸植被下发育而成的半水成性土壤。在矿区内，潮土分布于沿河平原、丘间低地及冲沟的河漫滩和低阶地。潮土所处地形部位较低，地下水位较高，一般为1~3m，常常生长着繁茂的草甸植物。潮土肥力较高，土层深厚，水分状况也好，适于种植各种作物，产量也较高。

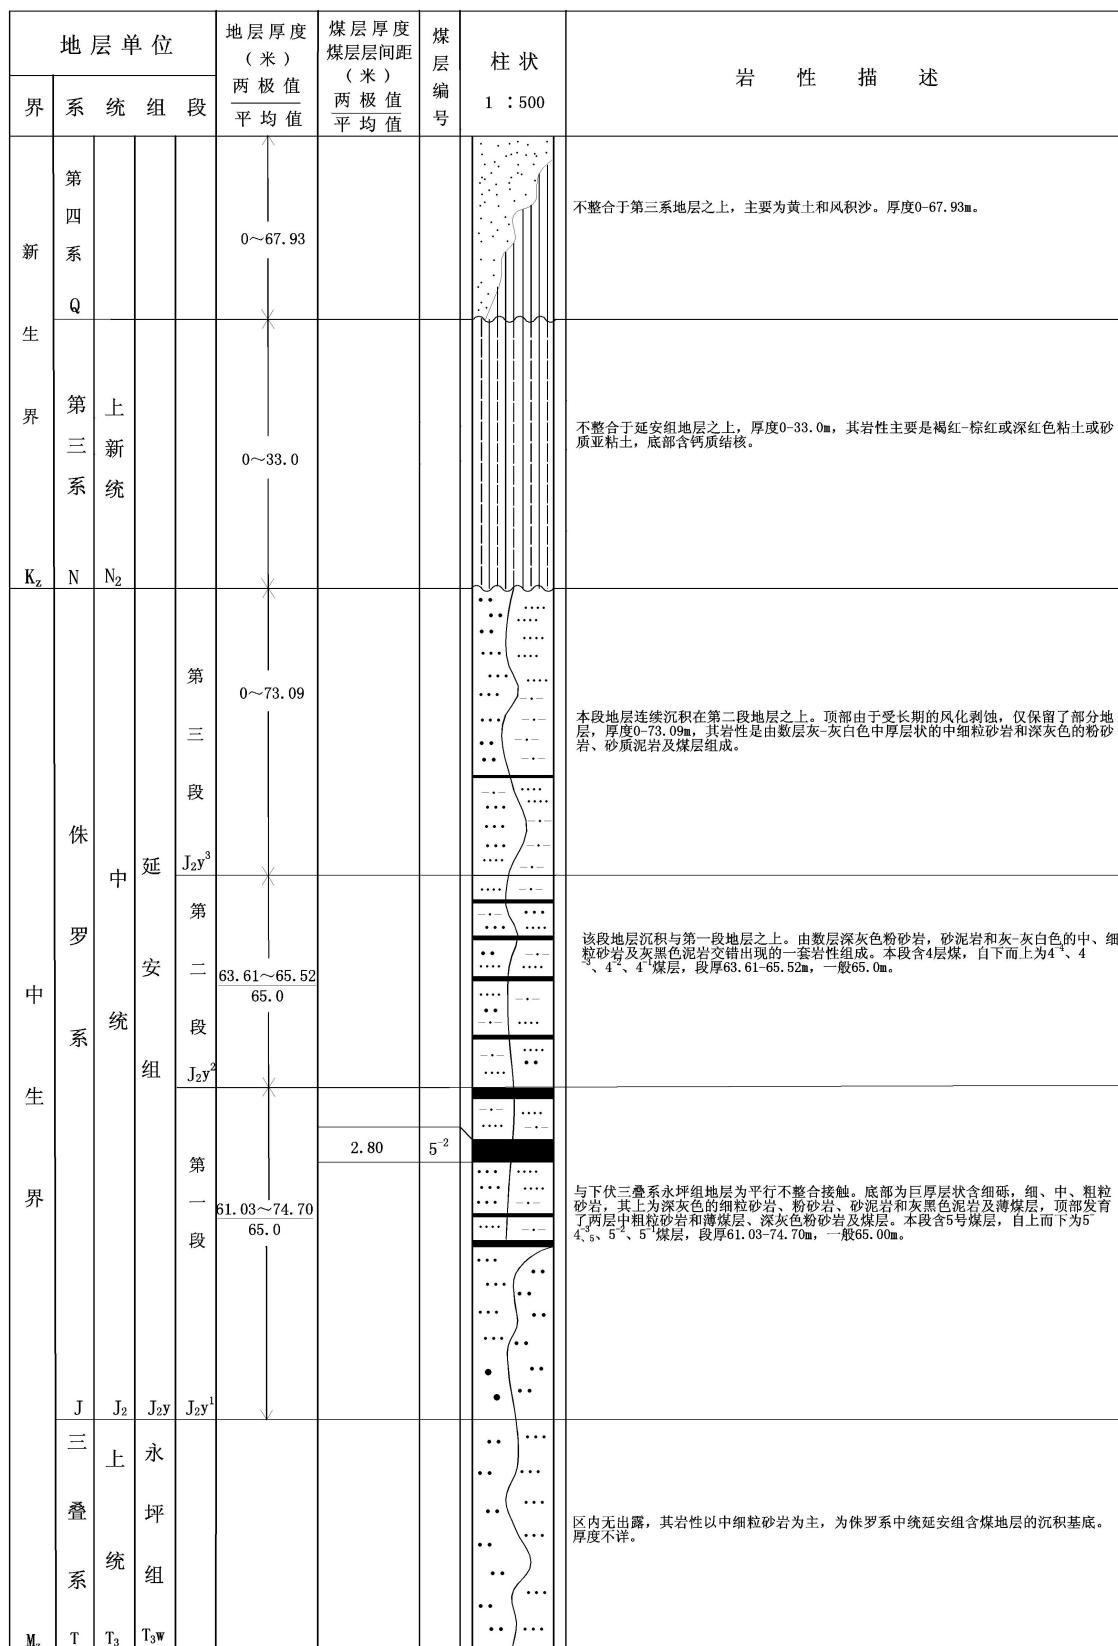
图 1-4 矿山地层综合柱状图

矿区地表大部分被新近系第四系松散沉积物所覆盖，仅在井田中部沟谷中有零星出露。依据地质填图及钻孔揭露，区内地层由老至新依次为：三叠系上统永坪组 (T<sub>3y</sub>)、侏罗系中统延安组 (J<sub>2y</sub>) 和直罗组 (J<sub>2z</sub>)、新近系和第四系 (N+Q)（见图 1-4）。

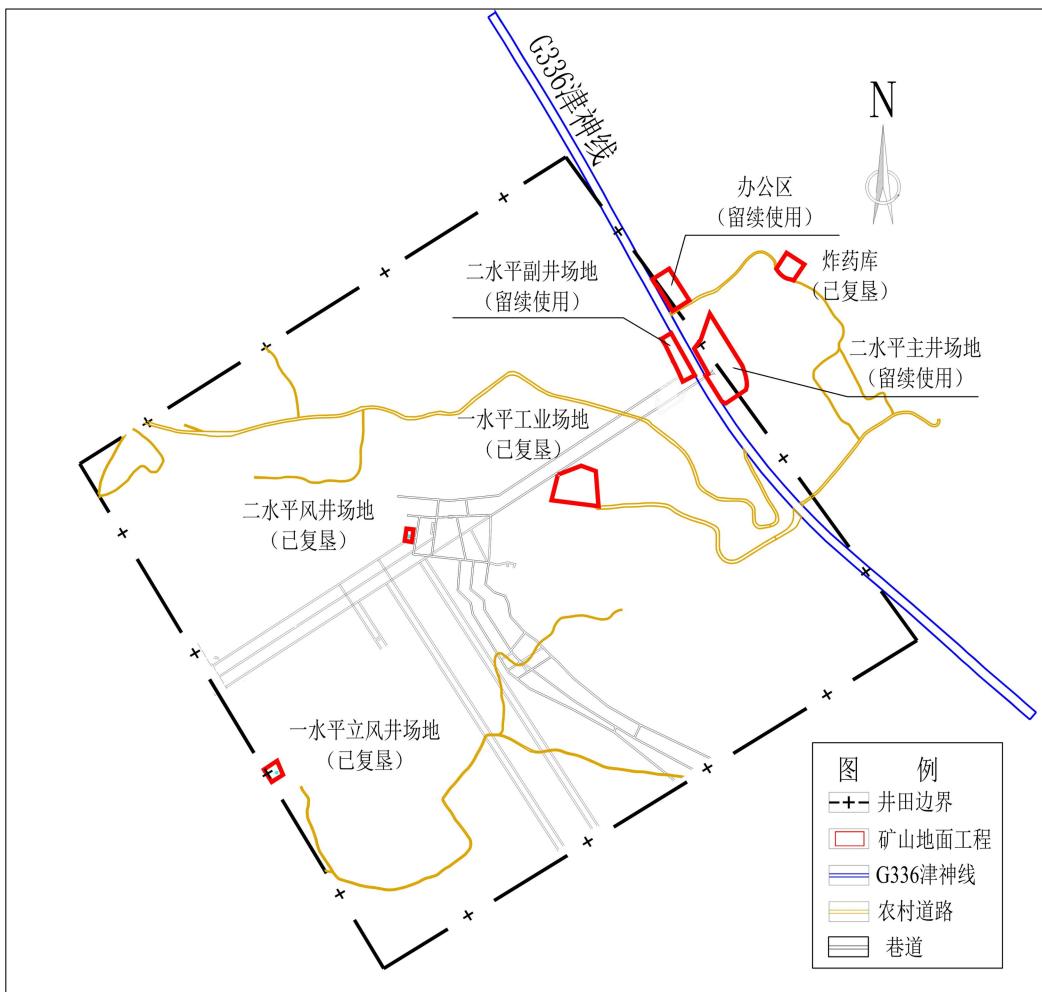
图 1-7 矿区地面工程示意图

名称		永久性建设用地 (hm <sup>2</sup> )	临时用地 (hm <sup>2</sup> )	现状调查	场地处理情况
一水平	工业场地	/	1.53	地面建筑已拆除，井口已封堵，场地已复垦	复垦后已通过 2024 年度验收（见附件 15）
	风井场地	/	0.26	地面建筑已拆除，井口已封堵，场地已复垦	
二水平	主井场地	1.46	/	地面建筑已拆除	已办理永久性建设用地手续（见附件 6）， 留续使用（见附件 11）
	副井场地	0.08	/	井口已封堵、地面建筑已拆除	
	办公区	0.43	/	建筑物保留	
	风井场地	/	0.05	地面建筑物已拆除，井口已封堵，已复垦	复垦后已通过 2024 年度验收
	炸药库	/	0.18	地面建筑物已拆除、复垦	炸药库复垦后，已纳入万亩良田范围
合计		1.97	2.02	/	/

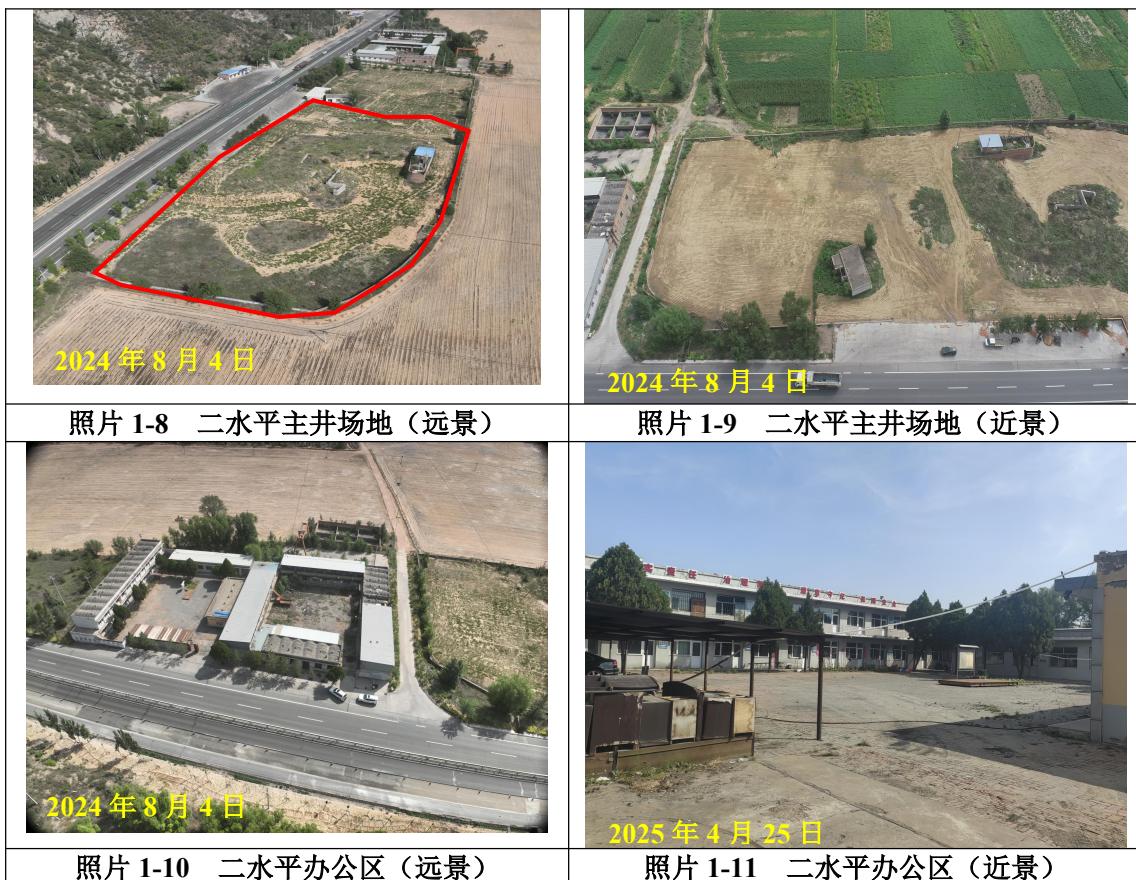
位于井田东侧，主井场地、副井场地被 G336 津神线相隔，办公区位于主井场地北侧。1993 年，矿山办理了二水平主井场地、副井场地、办公区的永久性建设用地手续，面积  $1.97\text{hm}^2$ 。2021 年 1 月 8 日，神木市产能退出认定小组对燕家塔煤二水平关闭进行验收，验收合格；同时，孙家岔人民政府同意二水平地面设施留续使用的申请（见附件 11）。二水平主井场地、副井场地、办公区拆除前、现状见照片 1-8~照片 1-11：

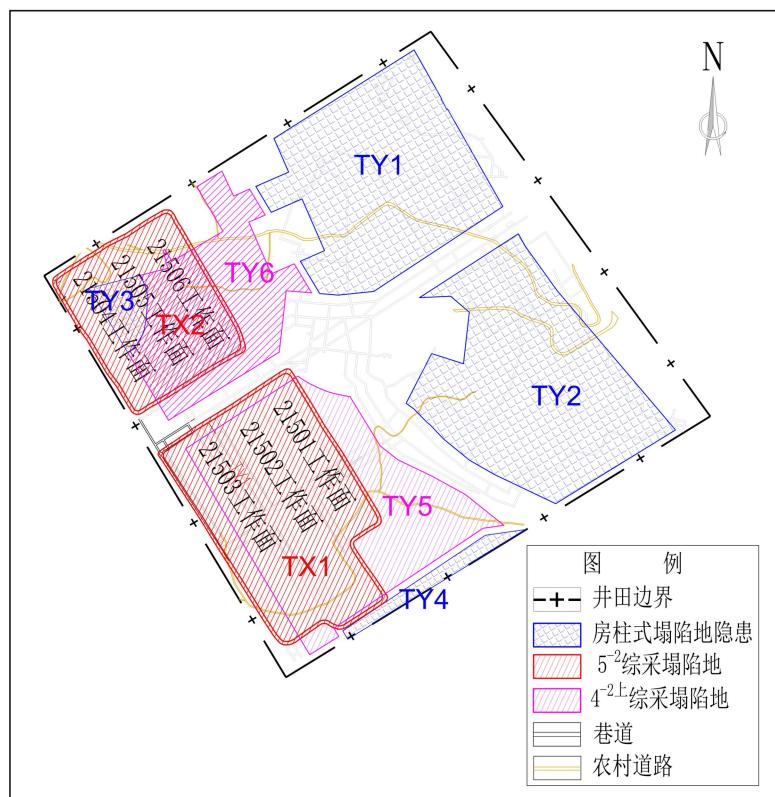
图 1-8 开采范围示意图

2018年1月开采二水平（ $5^2$ 煤层）21501-21506工作面，2020年政策性关闭。关闭前除21506工作面尚未开采完，其余工作面均已开采完毕（见图1-8）。

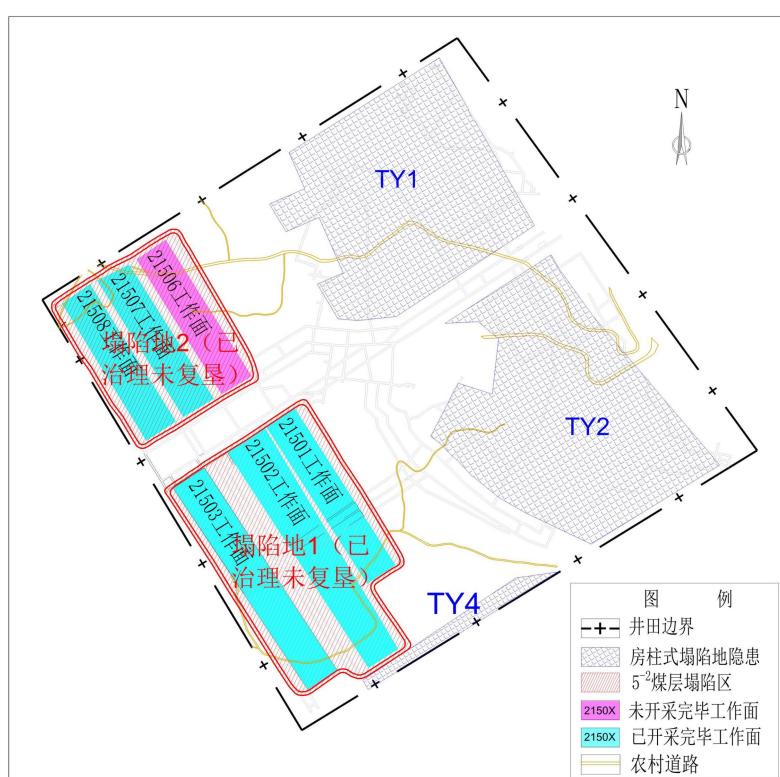
图 1-9 开采现状示意图

$4^3$  煤层：2018 年 1 月开始 21501-21506 工作面，2020 年全部开采  $5^2$  煤层，2020 年 9 月 28 日因政策原因关闭矿山，关闭前 21506 工作面未开采完，其余工作面均已开采完毕。

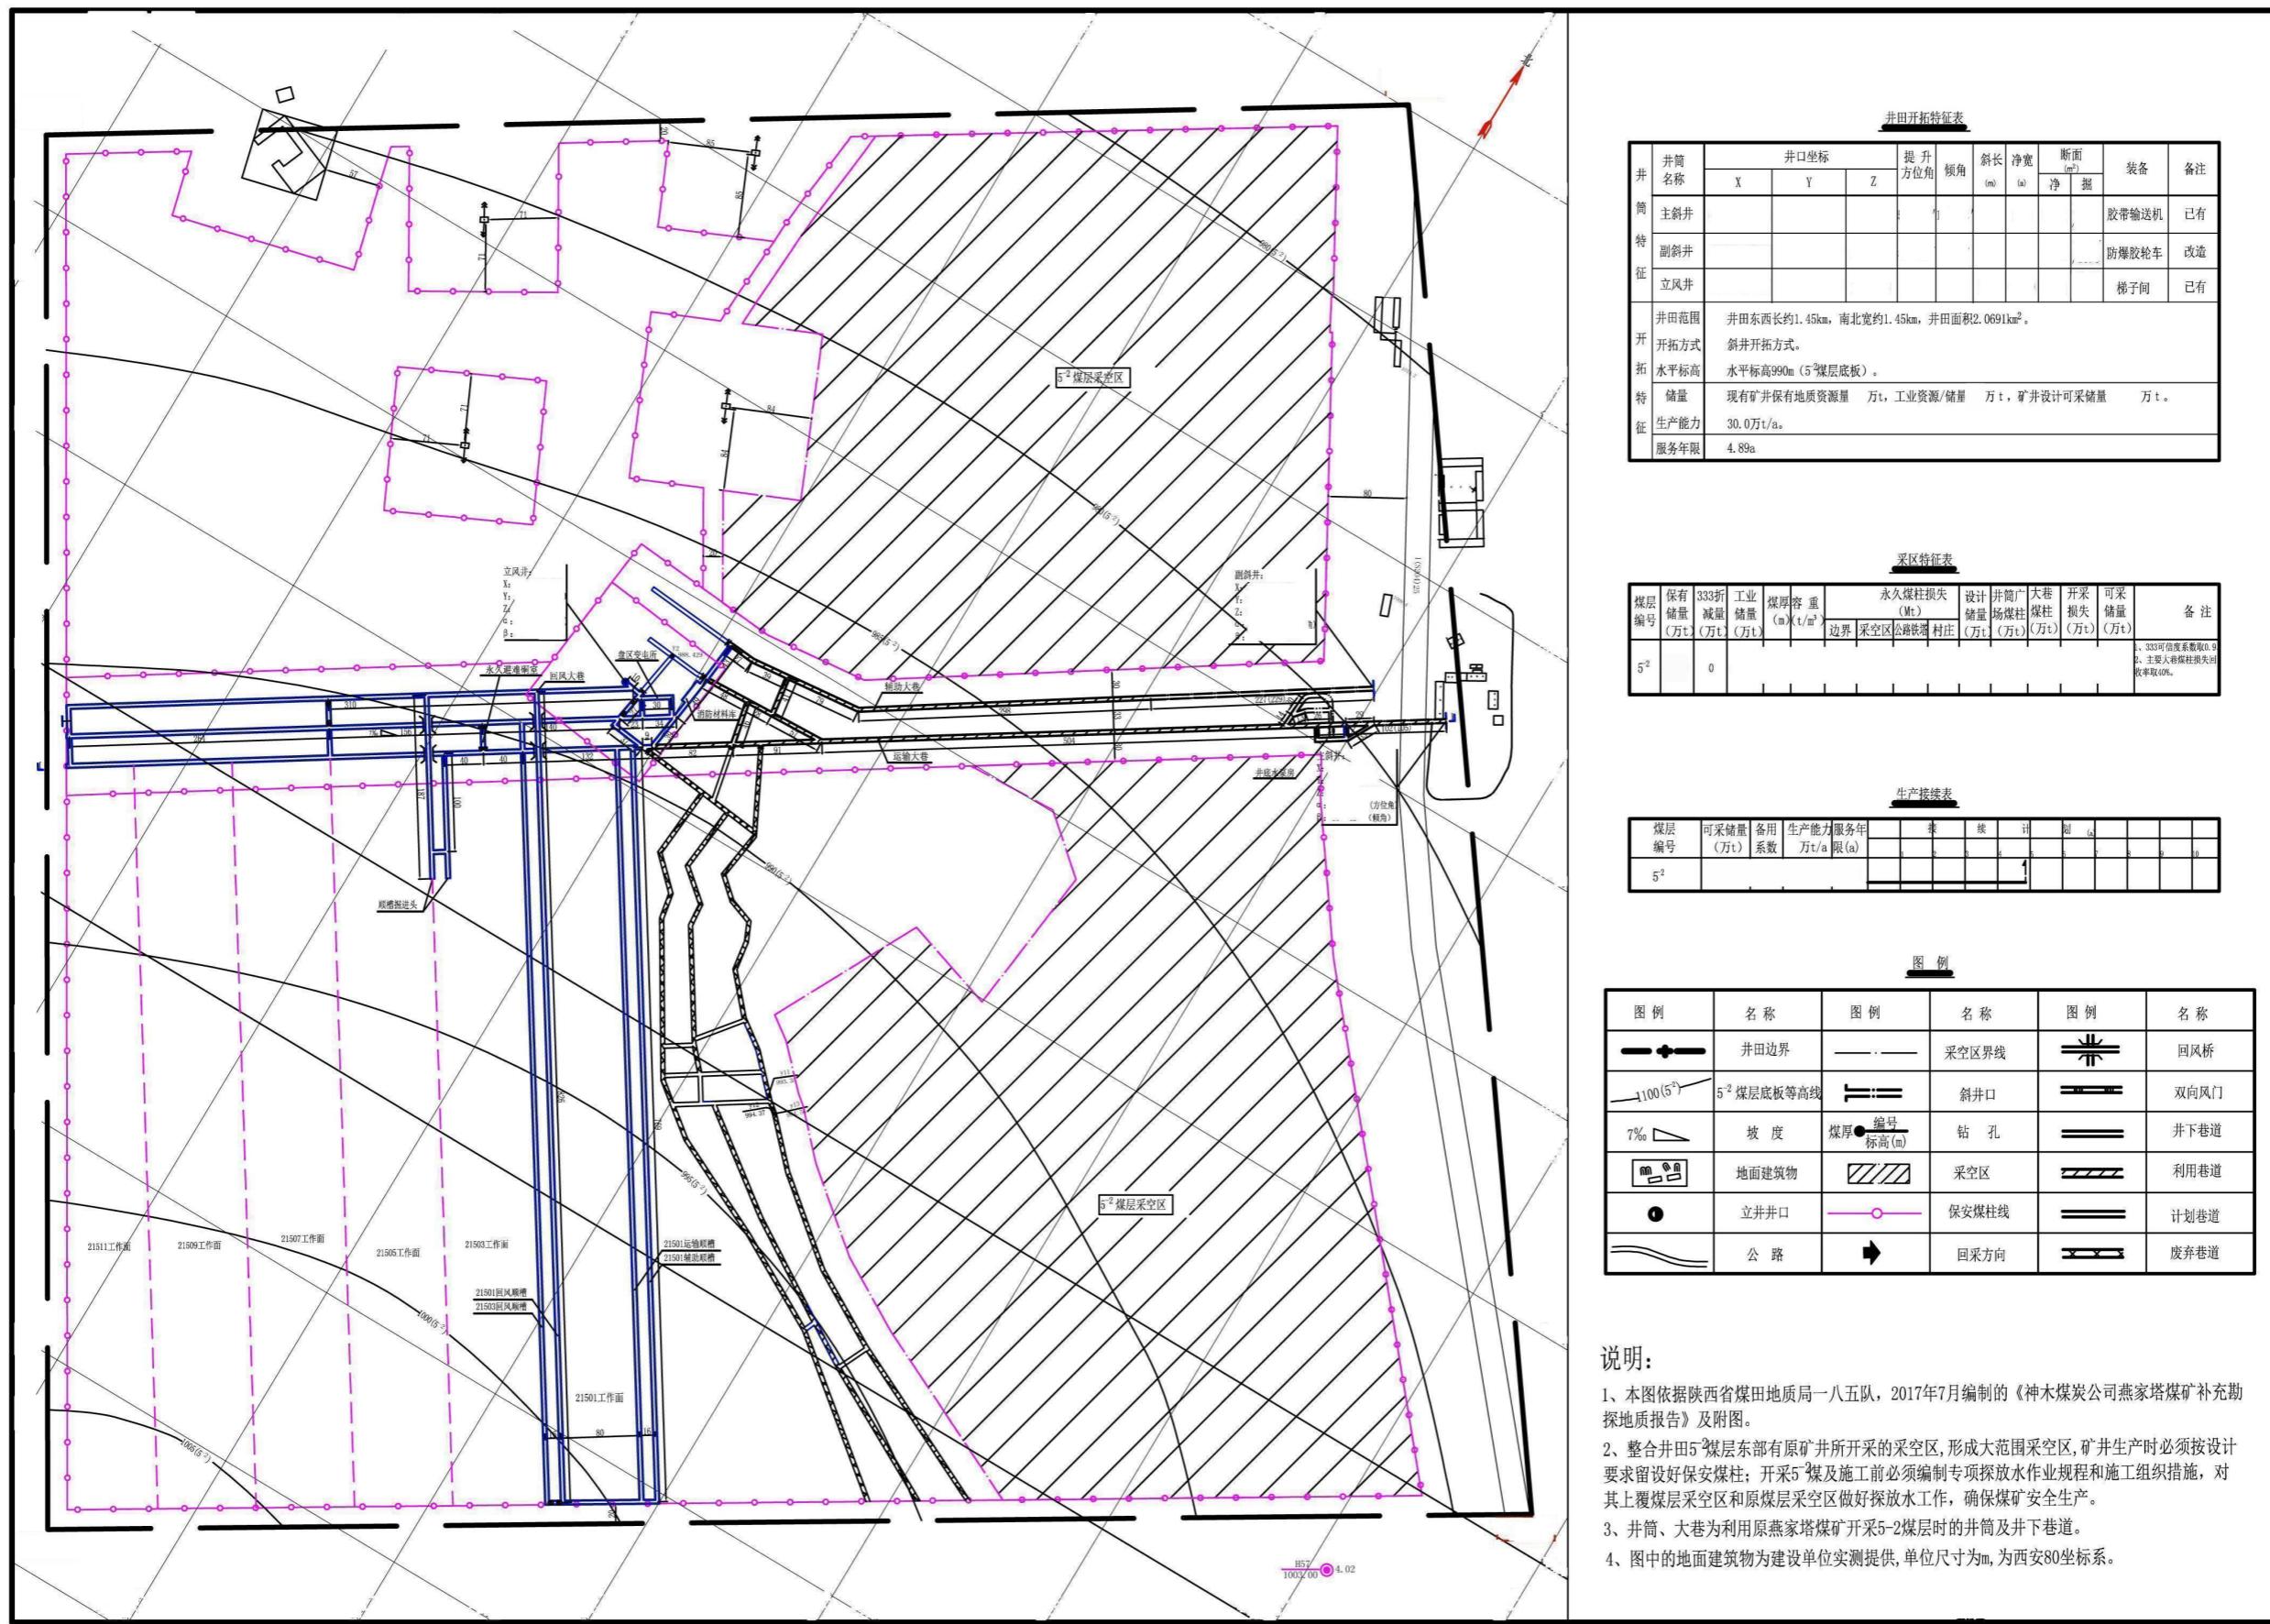
图 1-10 5#煤层开拓方式平面图 (引用开发利用方案)

开采  $5^2$  煤层，采用“两条斜井一条立井”的综合开拓方式，矿井井筒数目及功能不变。利用原处于井田中央的东西向大巷开凿延伸至井田西部边界，所延伸开凿的大巷沿  $5^2$  煤层底板布置，水平标高+991m。（见图 1-10、图 1-11）。

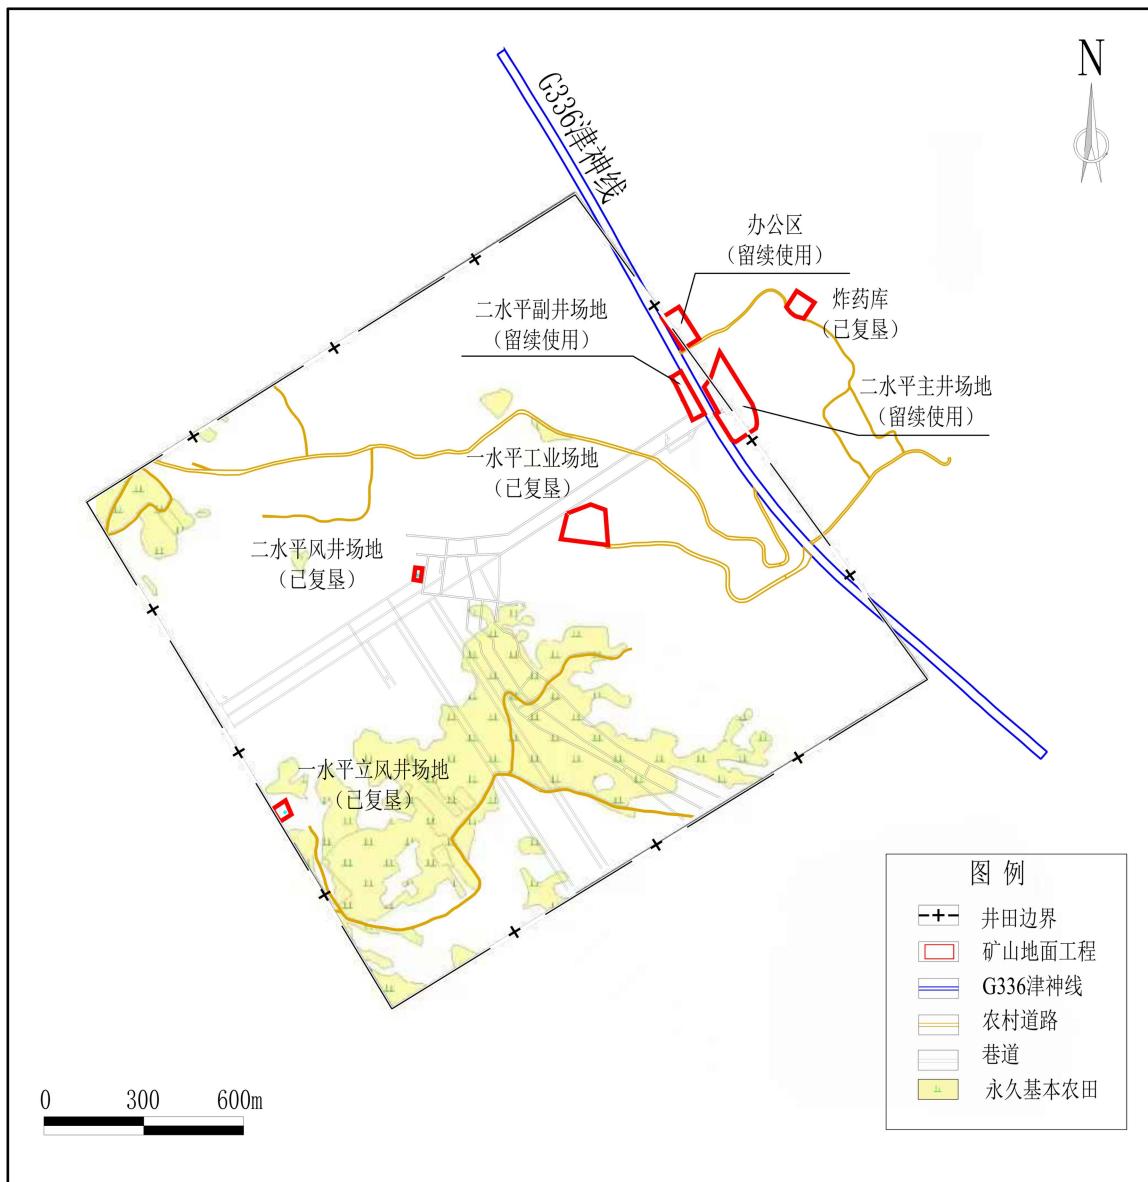
图 1-13 矿区永久性基本农田分布图

矿区内永久基本农田面积35.22hm<sup>2</sup>，地面工程不压占永久基本农田（见图1-13）。

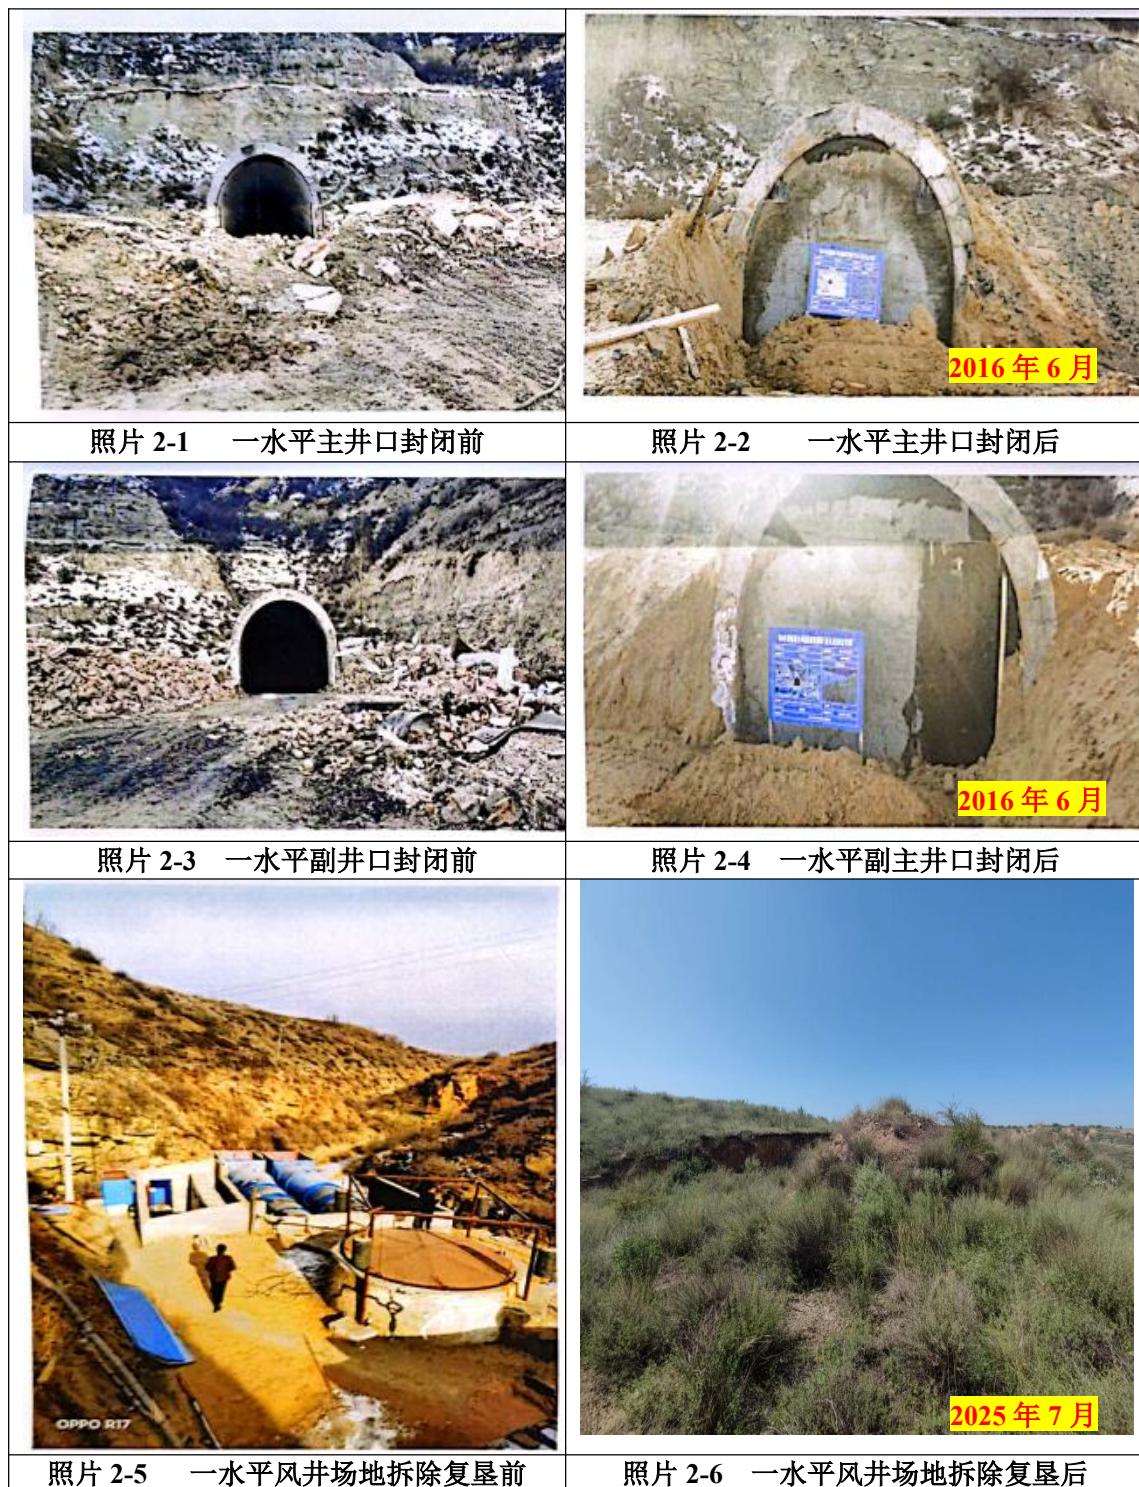
该工程主井、副井的封堵，风井场地建筑物的拆除，由政府主导实施，2016 年 6 月 21 日，由神木市能源局组织相关单位和专家对一水平实施了关闭，并验收合格。

工业场地建筑物的拆除和土地复垦工程，由燕家塔煤矿自主设计和施工。主要工程措施及工程量：浆砌石 105m<sup>3</sup>，废弃建筑物拆除 2419m<sup>3</sup>，硬化地面及基础拆除 418m<sup>3</sup>；撒播紫花苜蓿 0.26hm<sup>2</sup>。项目投资 22.03 万元，完成治理面积 0.26hm<sup>2</sup>，亩均投资 5.65 万元。

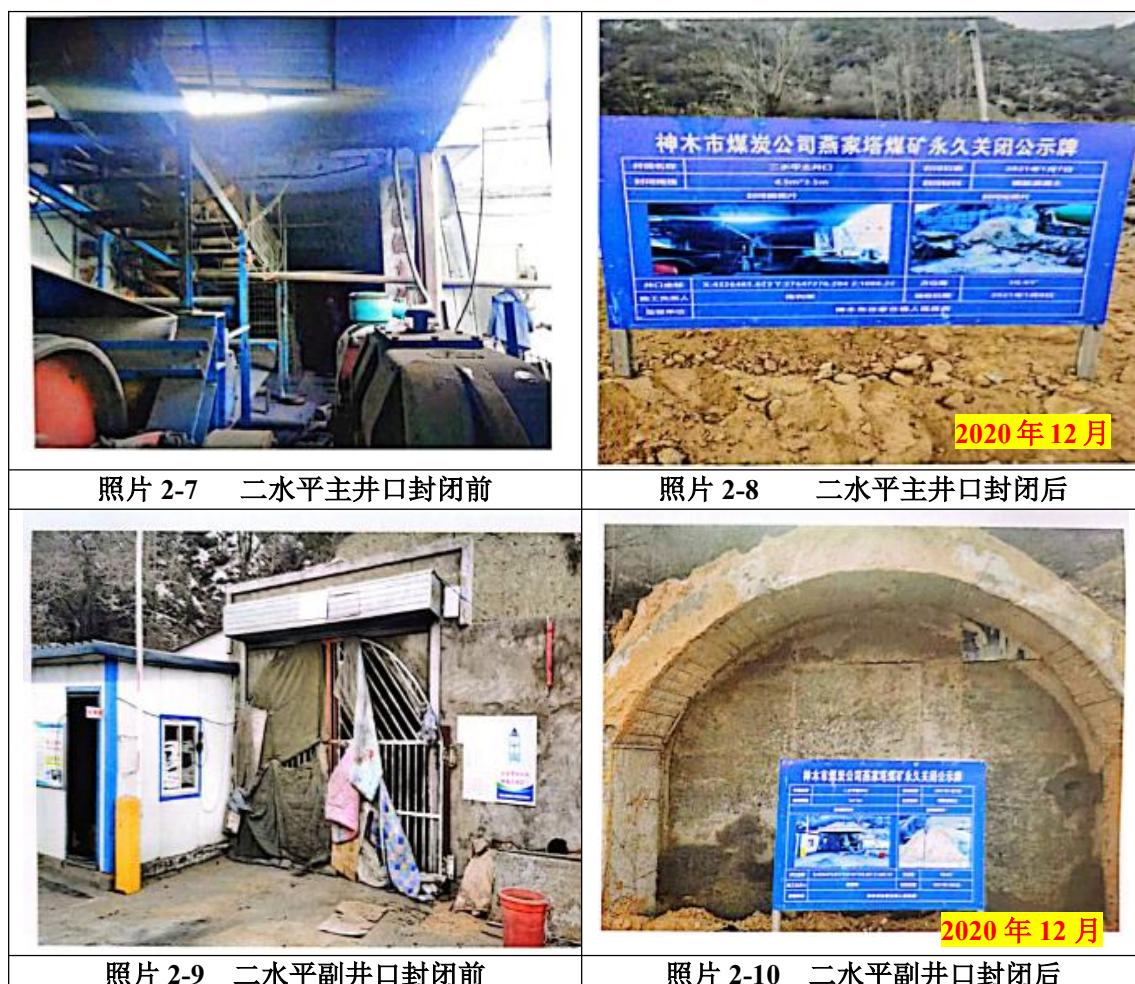
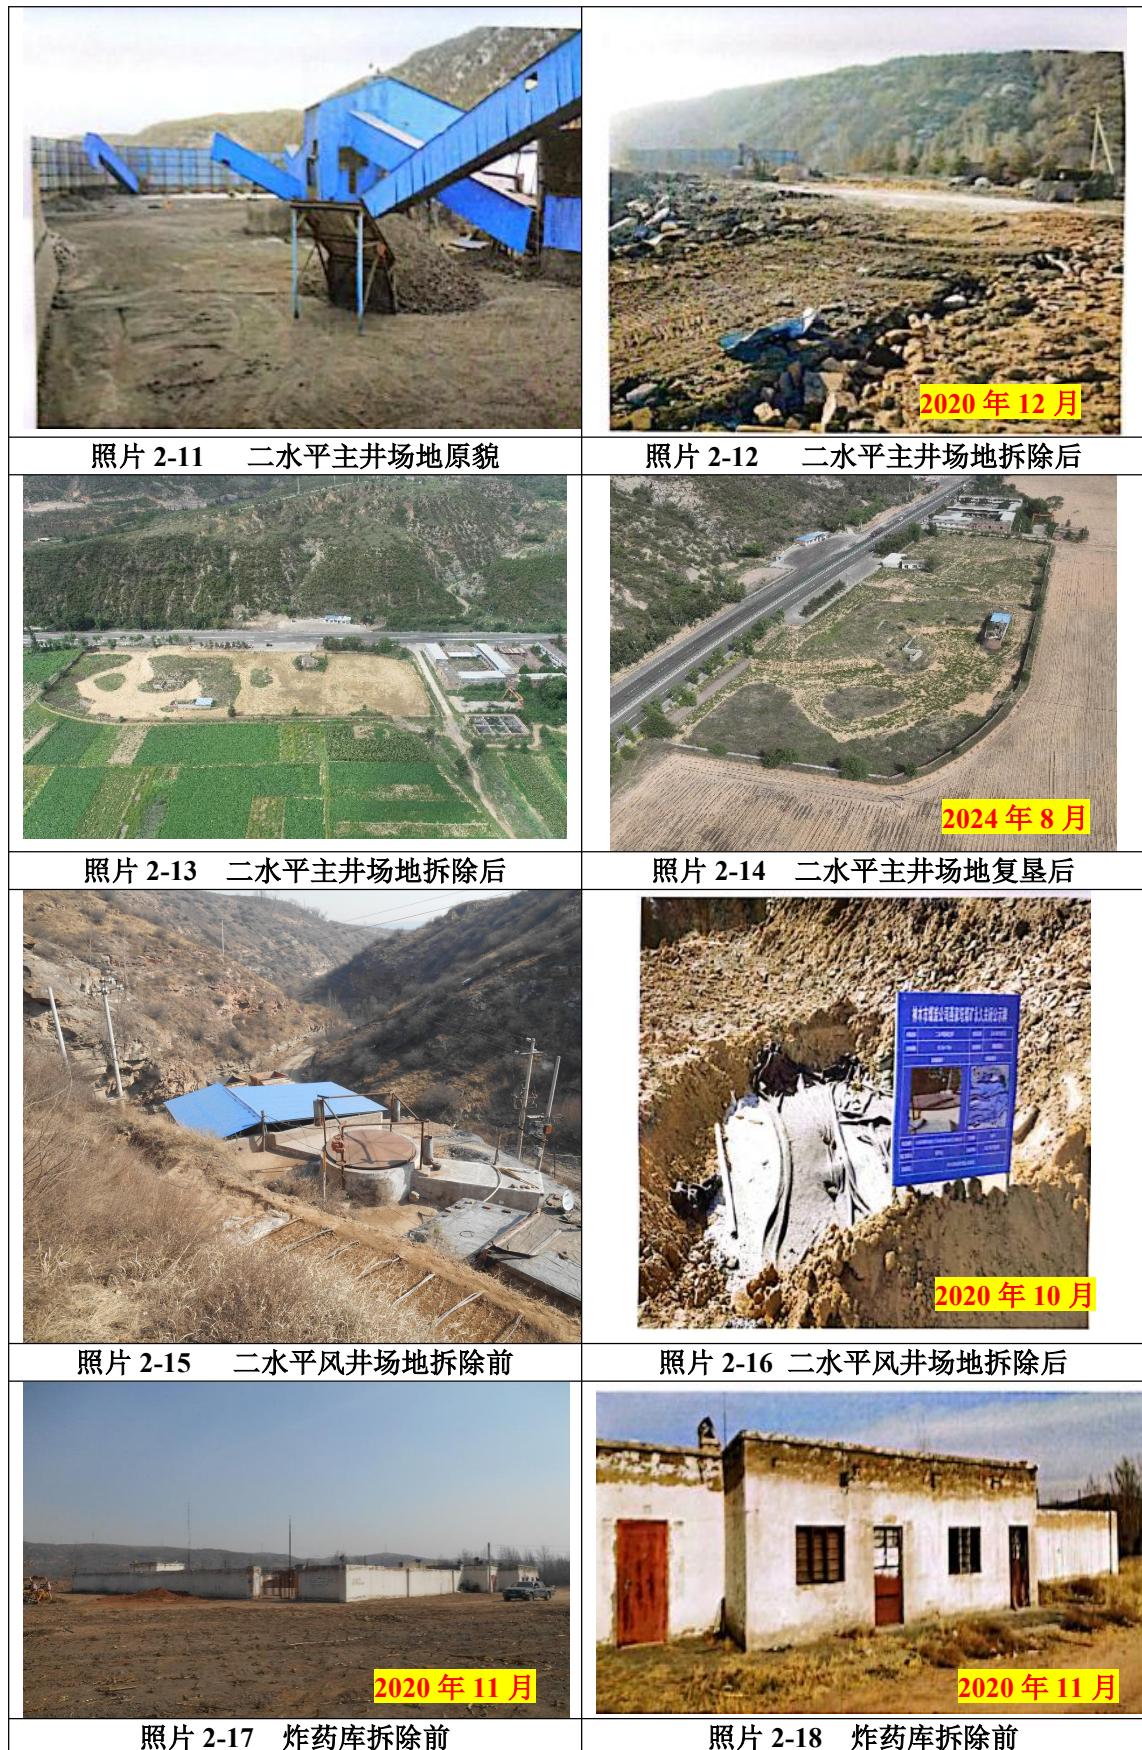
二水平主井、副井、风井、炸药库的建设，对土地造成压占，毁坏了地表的植被。为恢复矿区地貌形态及土地功能，实施二水平主井、副井、风井、炸药库的建筑物拆除、井口封堵工程。

各场地治理前后效果见照片2-7~照片2-20。

2025年3月份政府出资建设万亩良田，炸药库位于万亩良田范围内，现已复垦为耕地。主要工程措施及工程量：浆砌石71m<sup>3</sup>，废弃建筑物拆除1934m<sup>3</sup>，硬化地面及基础拆除329m<sup>3</sup>。项目投资17.05万元。

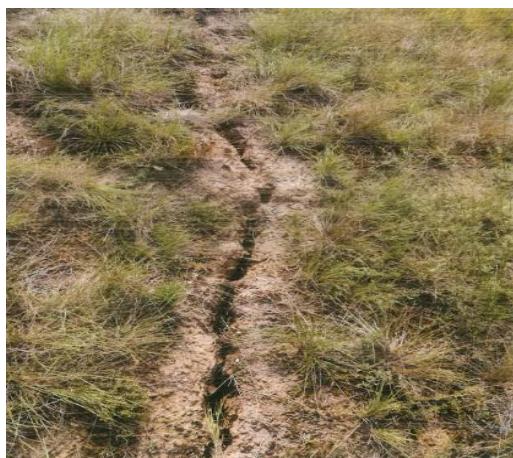
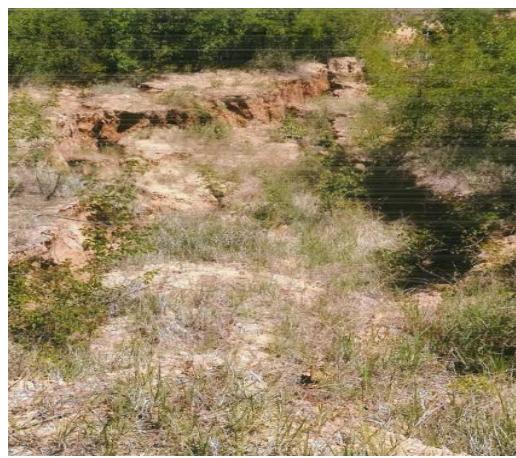
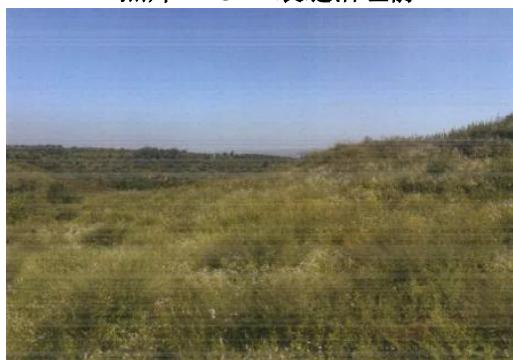
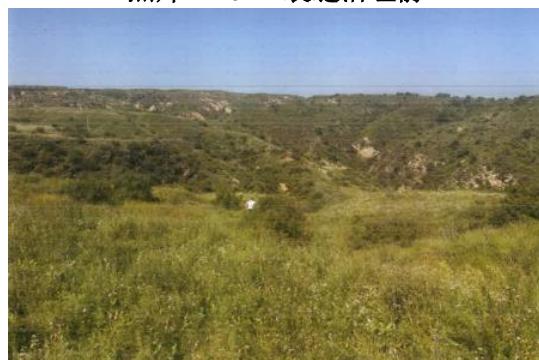
伴随工作面回采形成采空沉陷区，地面出现沉陷错台、裂缝等，破坏原始地形地貌，损毁土地。地表沉陷区裂缝的形成，不利于土壤的保墒，土壤中的水分和养分均随着裂缝宽度、深度而产生不同程度的流失，造成土地损毁。

长壁综合机械化采煤法开采 5<sup>2</sup>号煤层形成采空塌陷区，形成时段为 1991 年至 2009 年，前期已进行裂缝填充工程。

本工程为原治理工程局部发育的现状裂缝。主要工程措施及工程量：表土剥离 41957m<sup>3</sup>、表土苫盖 5454m<sup>2</sup>、表土回覆 35664m<sup>3</sup>、客土回填 1649m<sup>3</sup>。项目投资 41.79 万元。

照片 2-25 裂缝治理前

照片 2-26 裂缝治理前

照片 2-27 裂缝治理后

照片 2-28 裂缝治理后

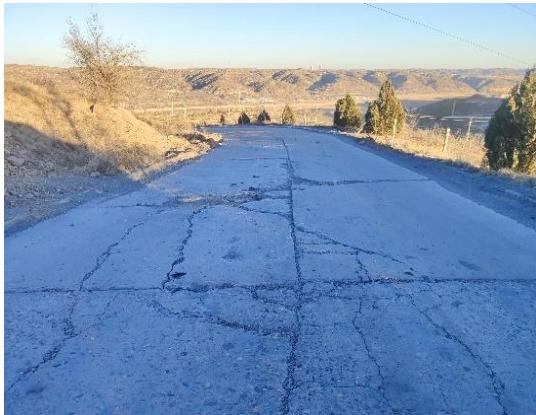
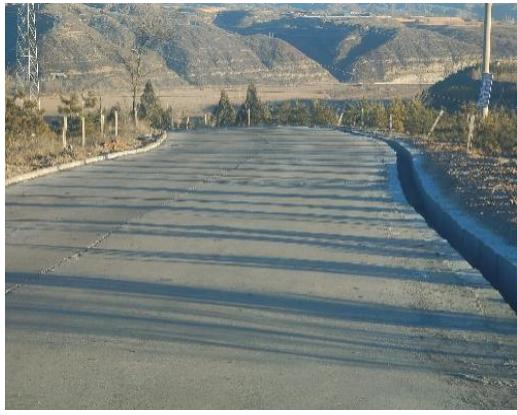
伴随工作面回采形成采空塌陷区，地面出现沉陷错台、裂缝等，破坏原始地形地貌，损毁土地，板定梁村二道峁小组通村道路受采空区影响，导致路面出现裂缝、塌陷等情况。为保证二道峁小组村民日常出行通畅，燕家塔煤矿对板定梁村二道峁小组通村道路进行修复。工程内容主要包括：道路基础处理、路面工程

照片 2-29 道路修复前

照片 2-30 道路修复后
