神木县煤炭公司燕家塔煤矿  
矿区生态修复闭坑方案  
(矿山地质环境保护与土地复垦闭坑方案)

2026年1月

编制单位: 陕西地矿九〇八环境地质有限公司

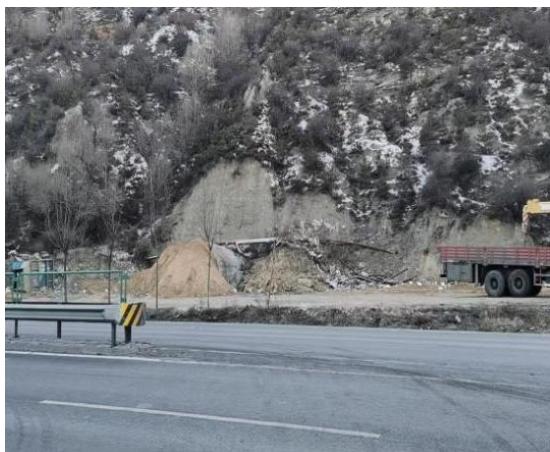
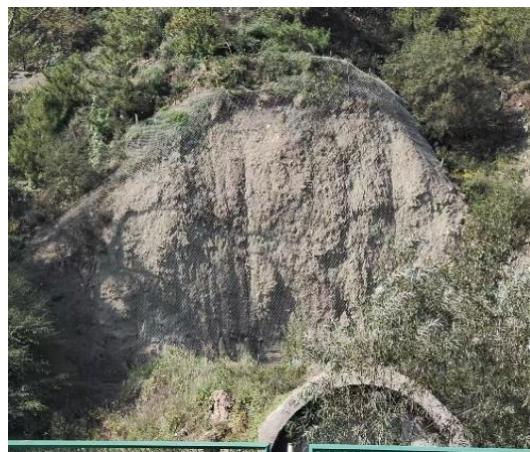
BY1 治理工程位于二水平副井口上方，岩质边坡，坡体为自然陡坡，局部因人工平整场地开挖坡脚形成陡坎，坡角 40~65°，坡面局部岩体裸露，岩体表层风化较严重，节理裂隙较发育。井口封堵后，副井场地也进行复垦，为消除因地形、岩性、降水、冻融、人类活动等因素导致的岩体塌落，燕家塔煤矿对不稳定地质体 BY1 进行治理。工程内容主要包括：危岩清理、防护网安装等。该工程为燕家塔煤矿自主设计和施工，主要工程措施及工程量：危岩清理 $0.3m^3$ ，防护网安装 $20m^2$ 。项目投资 0.36 万元。

照片 2-31 治理前

照片 2-32 治理后

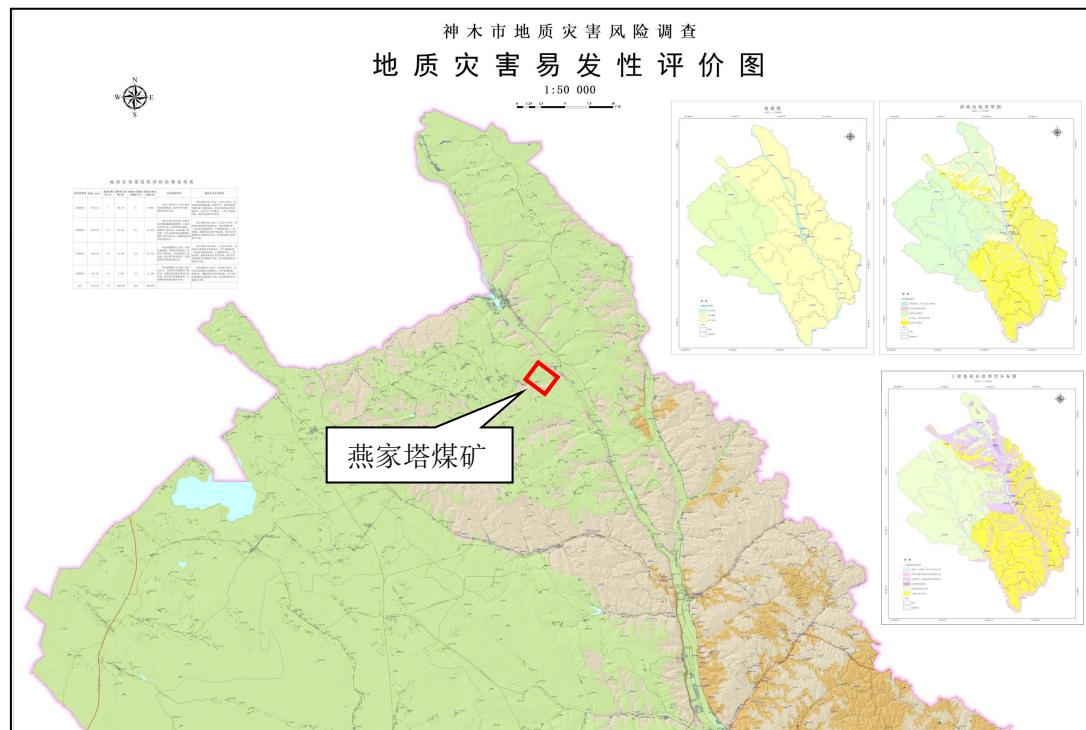
图2-1 矿山地质灾害易发性评价图（绿色属低易发区）

根据《榆林市地质灾害风险大核查》《陕西省神木市地质灾害风险调查评价报告》《神木市矿山地质灾害风险调查评价》，矿区属地质灾害低易发区，无在册地质灾害点（见图2-1）。

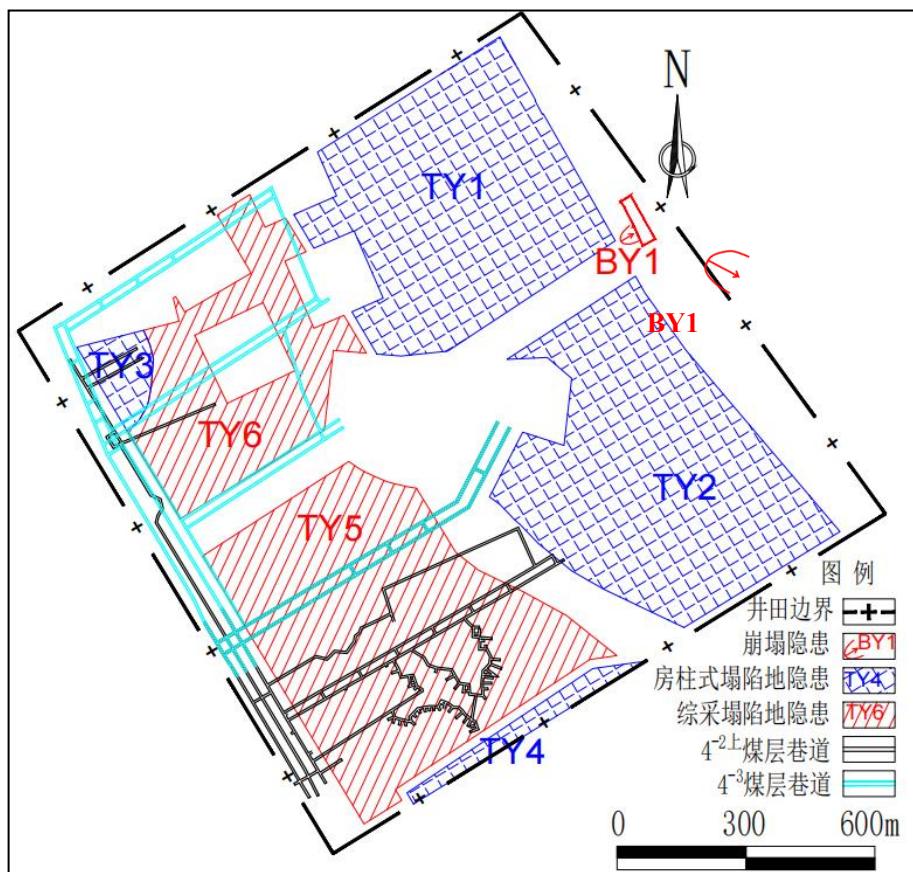
图 2-2 上一版《两案》不稳定地质体分布图

根据上一版《两案》，不稳定地质体包括1处（BY1）、地面塌陷隐患6处（TY1~TY6）（见图2-2）。

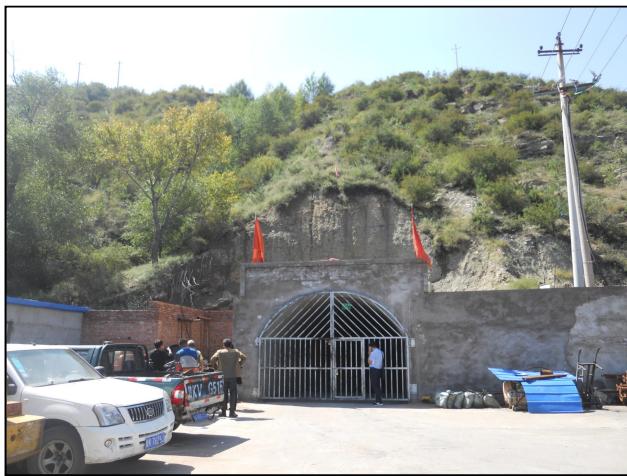
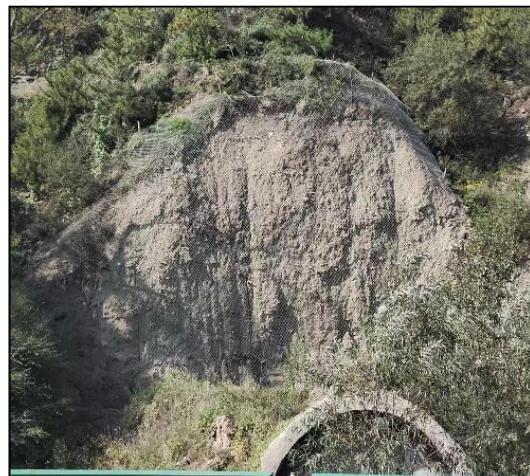
BY1治理工程位于二水平副井口上方，岩质边坡，坡体为自然陡坡，局部因人工平整场地开挖坡脚形成陡坎，坡角40~65°，坡面局部岩体裸露，岩体表层风化较严重，节理裂隙较发育。矿山2020年因产能退出关闭时对坡体浮石和坡脚崩积物进行了清理，并挂网。

根据现场调查：项目实施后，对封堵井口上方的破碎岩体进行主动防护，消除岩体塌落的安全隐患。治理前后效果见照片2-33、2-34。

照片 2-33 治理前

照片 2-34 治理后

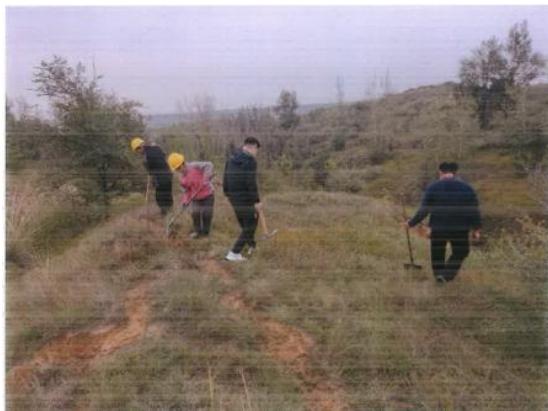
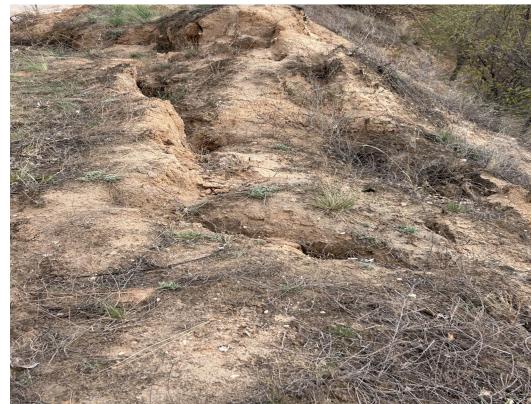
整合后：综采 4<sup>-2 上</sup>、5<sup>-2</sup> 煤层造成了塌陷地 TX1、TX2，矿山对塌陷地及伴生地裂缝进行了治理并通过验收，本次现场调查未发现地裂缝。TX1、TX2 未进行植被恢复工，（见照片 2-39、2-40），因此，纳入复垦责任范围，进行复垦。

照片 2-39 塌陷损毁土地 (TX1)

照片 2-40 塌陷损毁土地 (TX2)

因此，沉陷损毁土地为塌陷地 TX1、TX2 区域，TX1 损毁面积  $32.48\text{hm}^2$ ，TX2 损毁面积  $20.52\text{hm}^2$ ，经套合损毁土地的地类：损毁地类主要为旱地、果园、乔木林地、灌木林地、其他林地、天然牧草地、其他草地等。地面沉陷损毁土地现状统计见表 2-6。

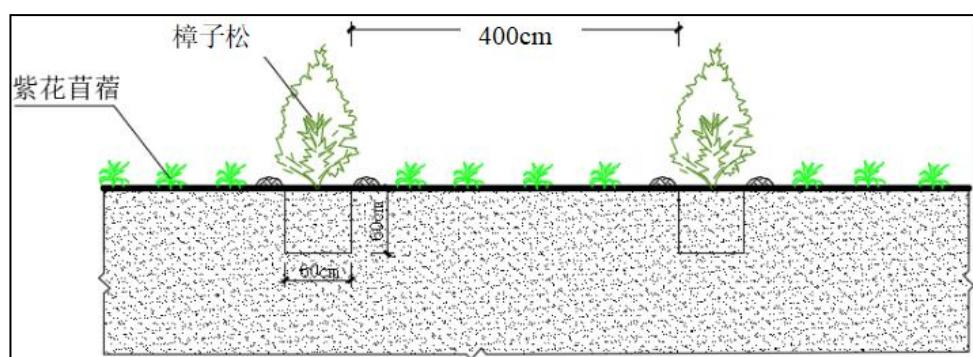
图 4-1 塌陷区乔木林地栽植剖面图

### 6) 抚育管理
